6. 損傷事例

6.1 腐食

(4) 正しい診断のための留意点

防食機能の劣化及び腐食の診断を行うに当たっての留意点を、実例の写真とともに以下に示す。

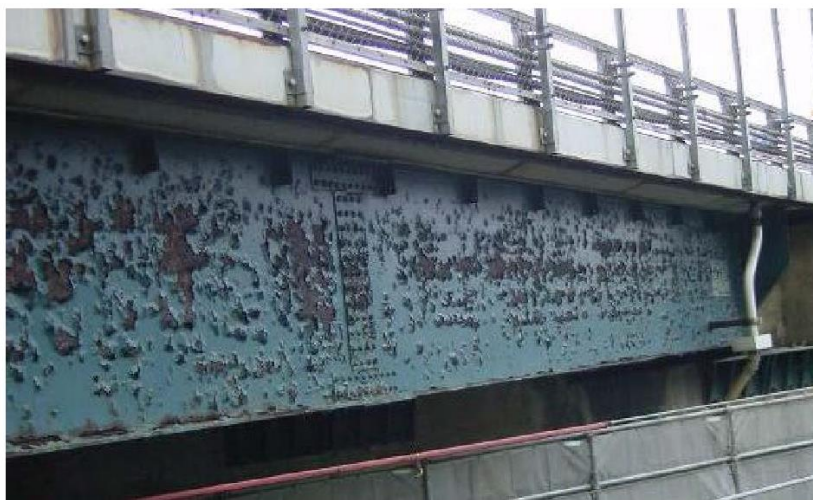
写真-5.1.14 鋼橋の防食機能の劣化の診断における留意点

【部位】 塩分の多い環境にある主桁の外側面

【状態】 ウェブの外側面の全面に塗膜の剥離やさびが生じている。

【留意点】 塩害環境では、塗装の劣化速度が速く、防食機能の低下により、鋼材の腐食が広範囲にわたり、急速に進展することがある。断面欠損が進行すると耐荷力に影響を与える可能性がある。

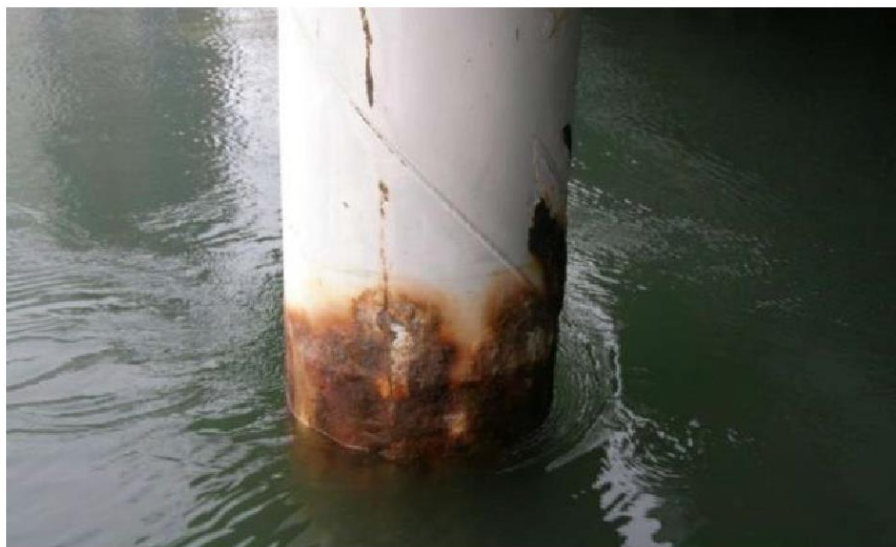
写真-5. 1. 15 鋼構造の腐食の診断における留意点

【部位】 河川上の汽水域にあるパイルベント橋脚

【状態】 水面付近で、著しいさびが生じている。

【留意点】 河川の水面付近では、流木等の衝突により塗膜が損傷し、さびが生じることがある。局所的な腐食が進行していないのか注意が必要である。

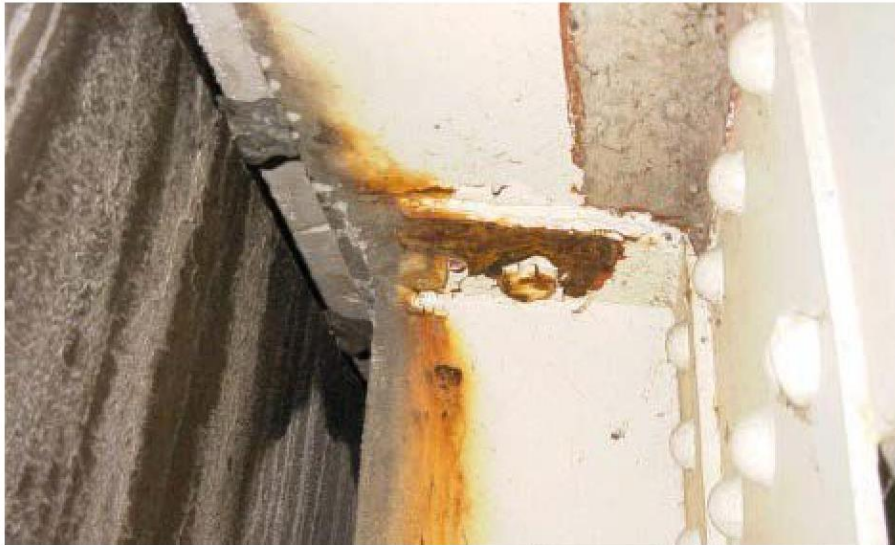
写真-5.1.16 鋼橋の腐食の診断における留意点

【部位】 伸縮装置下側の主桁端部

【状態】 伸縮装置からの漏水跡が見られる。

【留意点】 非排水型の伸縮装置でも、機能の劣化により、漏水が生じることがあり、その漏水により桁端部が集中的に腐食することがある。

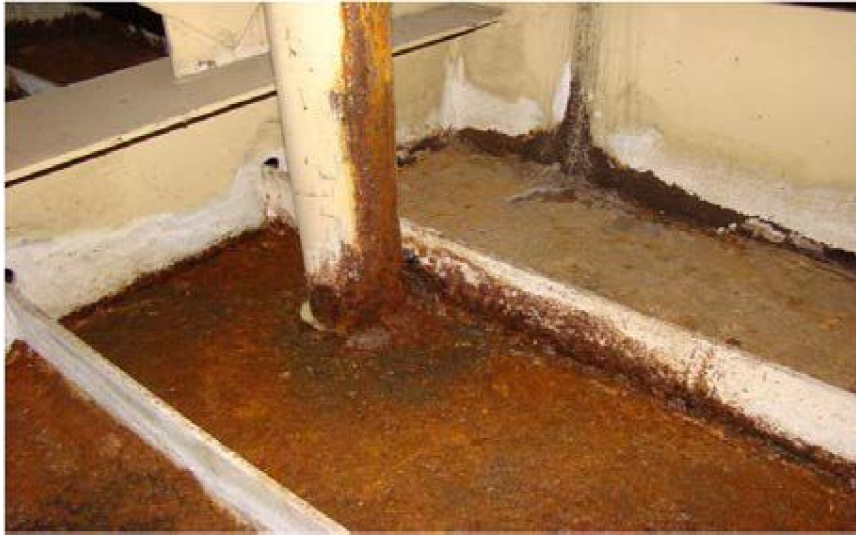
【部位】 箱桁内面下フランジ

【状態】 排水管の引き込みのウェブ開口部から管を伝って浸入した漏水と、下フランジのさびが生じている。

【留意点】 局所的な腐食による断面欠損が進行すると耐荷力に影響を与える可能性がある。

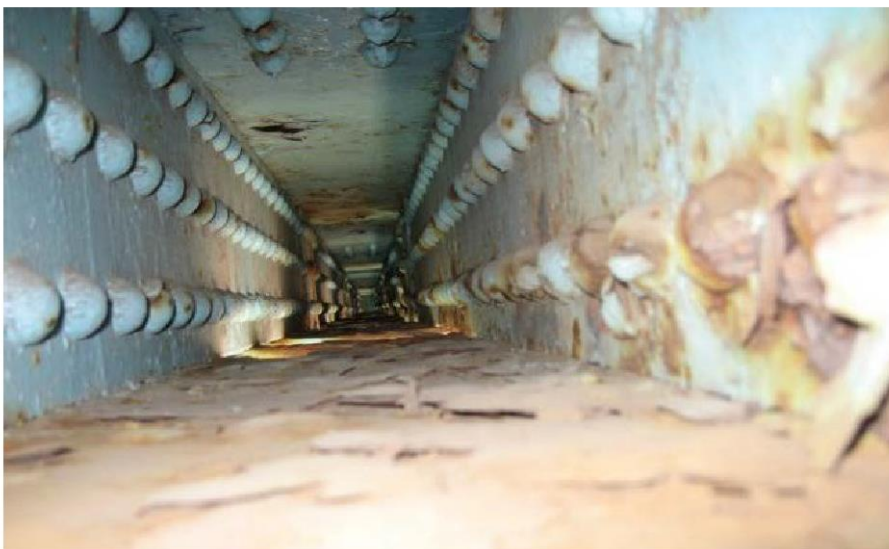
写真-5.1.19 鋼橋の腐食の診断における留意点

【部位】 トラスの上弦材（内側）

【状態】 箱型断面の上弦材内側に著しいさびが生じている。

【留意点】 開口部から浸入した飛来塩分は、閉鎖空間では洗い流されずに、腐食を促進させることがある。

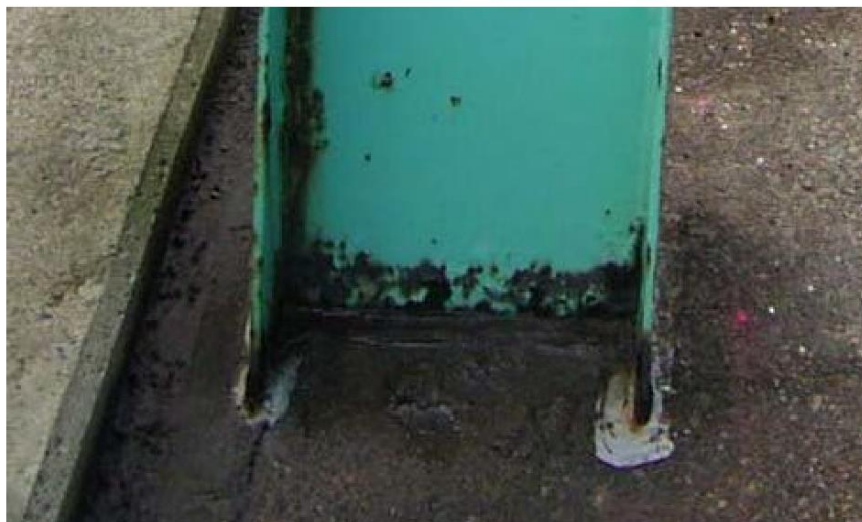
【部位】床版にトラス斜材が貫通する部分（はつり前）

【状態】床版上面と斜材の境界付近にさびが生じている。

【留意点】コンクリートに埋め込まれた鋼材では、埋め込み部材が著しく腐食していることがある。

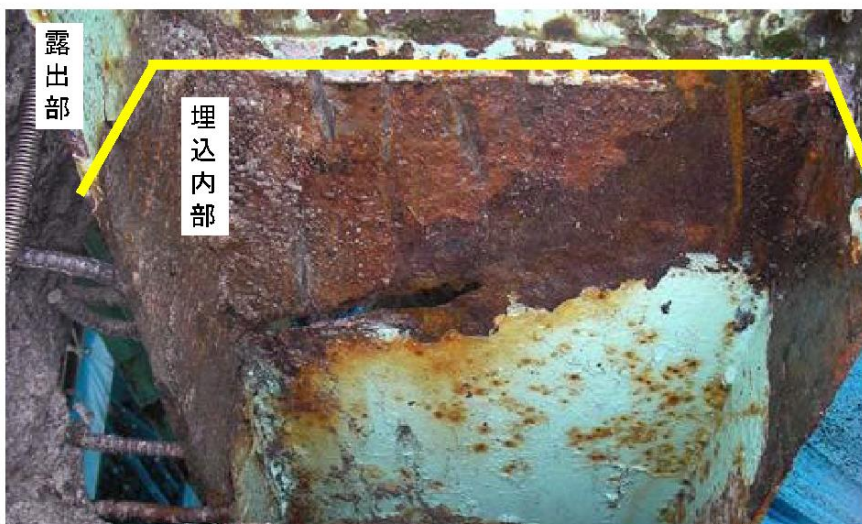
【部位】床版にトラス斜材が貫通する部分のコンクリート内部（はつり後）

【状態】埋め込まれていた部材に断面欠損に至る著しいさびが生じている。

【留意点】埋め込み部材の内部で腐食が進行していても、橋面からは僅かな兆候しか見られないことがある。

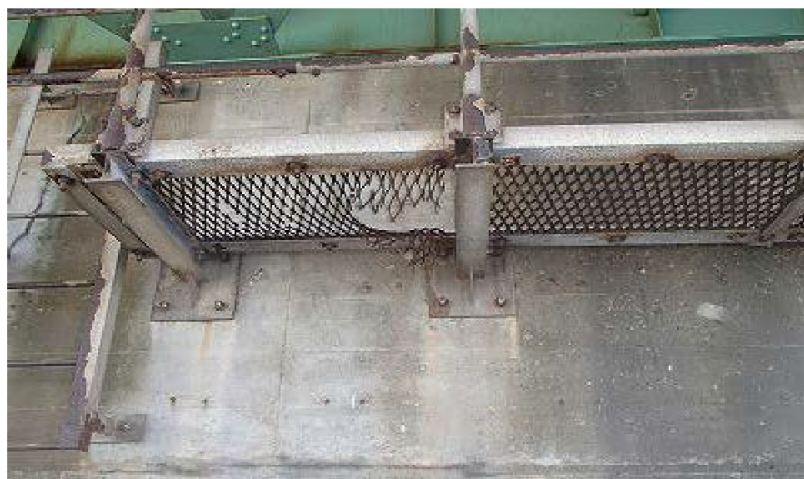
写真-5. 1. 22 鋼橋の腐食の診断における留意点
2116/06/25

【部位】 検査路の歩廊

【状態】 板厚が薄い形鋼が使用される検査路のめっき部材に、著しいさびが生じている。

【留意点】 板厚が薄い場合、めっき厚が薄く腐食しやすい。また、著しい腐食が生じた検査路の床部材を点検員が踏み抜いた事故も生じているため、使用に際しては、事前に確認すること。

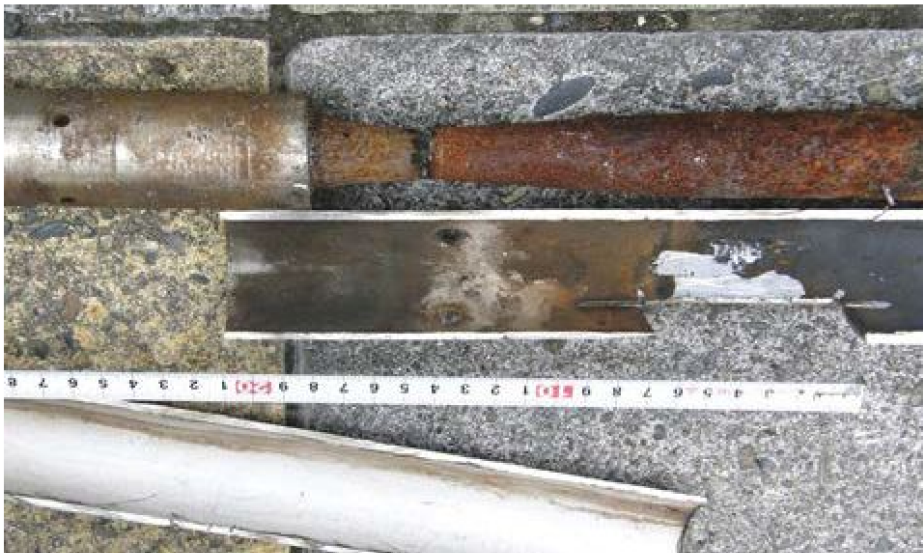
写真-5. 1. 23 鋼部材の腐食の診断における留意点

【部位】 PC 鋼棒

【状態】 ステンレス製のシースに覆われた PC 鋼棒が著しくさびて破断している。

【留意点】 異種金属が直接接触していなくても、水分などで電氣的に接触すると、異種金属接触腐食が生じることがある。

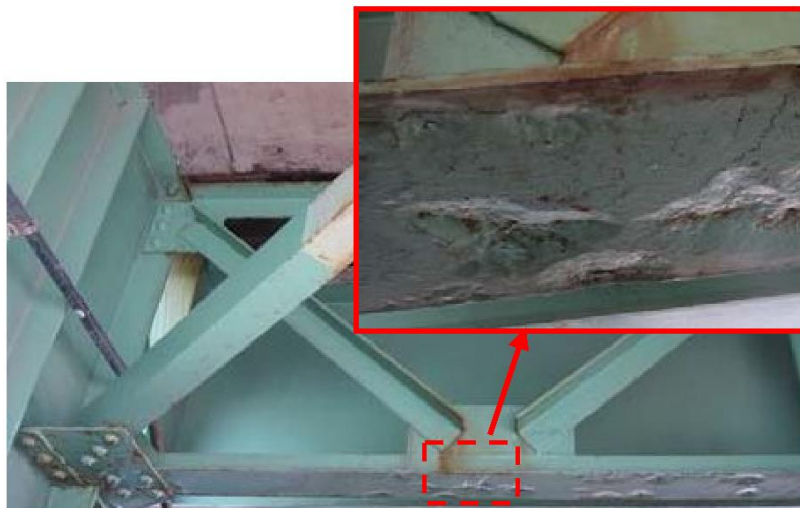
写真-5. 1. 24 鋼部材の腐食の診断における留意点

【部位】 支点上対傾構

【状態】 塗替塗装した支点上対傾構の下弦材における減厚した部分にさびが生じている。

【留意点】 塗替塗装をした場合、さびが除去しきれていないと、再度、早期にさびが発生することがある。

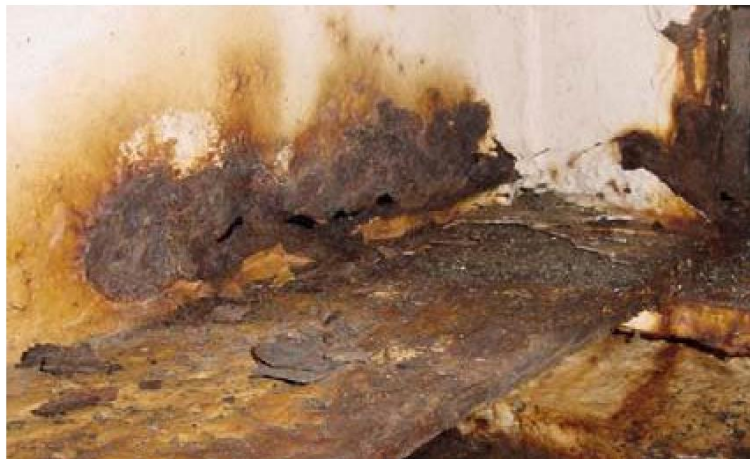
写真-5. 1. 25 鋼橋の腐食の診断における留意点
2116/06/25

【部位】 主桁端部の下フランジ付近

【状態】 ウェブと下フランジの溶接部近傍に断面欠損を伴う著しいさびが生じている。

【留意点】 断面欠損や板厚減少が伴う場合、耐荷力が大きく低下していることがある。

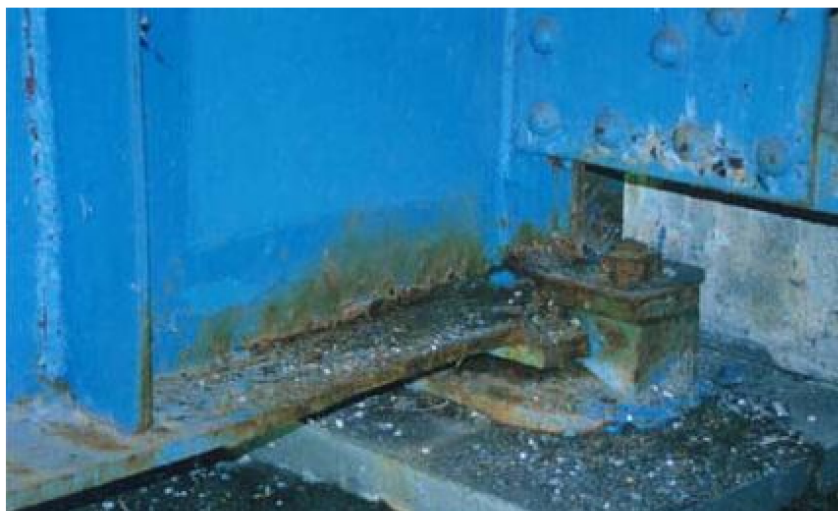
写真-5.1.26 鋼橋の腐食の診断における留意点

【部位】主桁端部

【状態】支承と下フランジに土砂堆積とさびが見られ、ウェブとの溶接部に亀裂が生じている。

【留意点】土砂の堆積は、伸縮装置の止水・排水機能の低下を伴うことがある。伸縮装置などの他の部材による診断において留意する。

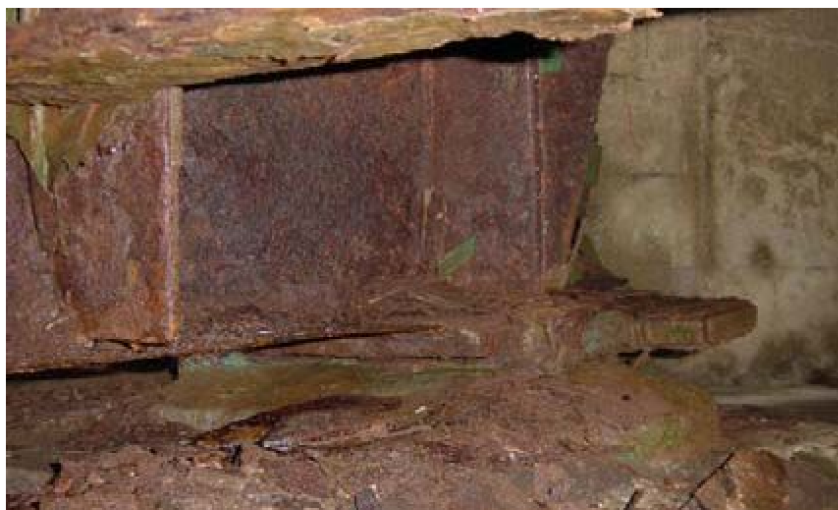
写真-5.1.27 鋼橋の腐食の診断における留意点

【部位】支承本体

【状態】支承及び主桁に断面欠損を伴う著しいさびと、支承機能の障害が見られ、下フランジには亀裂が生じている。

【留意点】支承近傍で著しい下フランジの板厚減少や断面欠損が生じると、支承部の機能が大きく低下することがある。

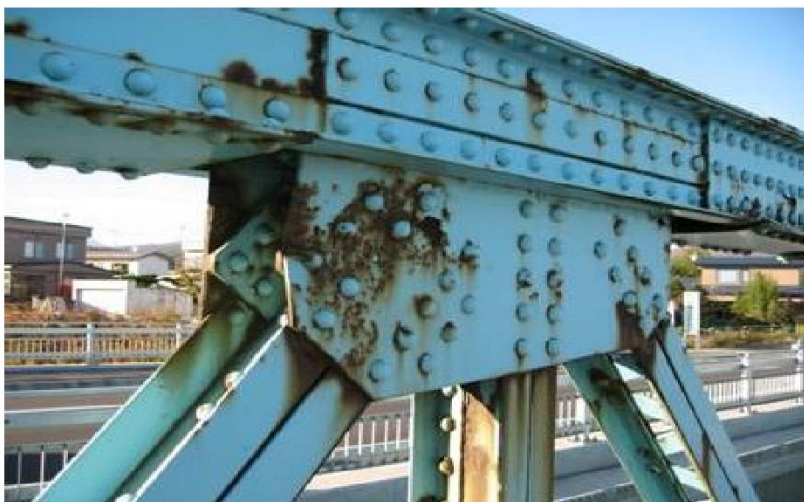
写真-5. 1. 28 鋼橋の腐食の診断における留意点

【部位】 トラス格点部

【状態】 連結板やリベットの周りにさびが生じている。

【留意点】 トラスの格点部は、損傷した場合に構造全体系への影響が大きいため、腐食によるガセットの板厚減少により耐荷力を損なう可能性のある部位である。

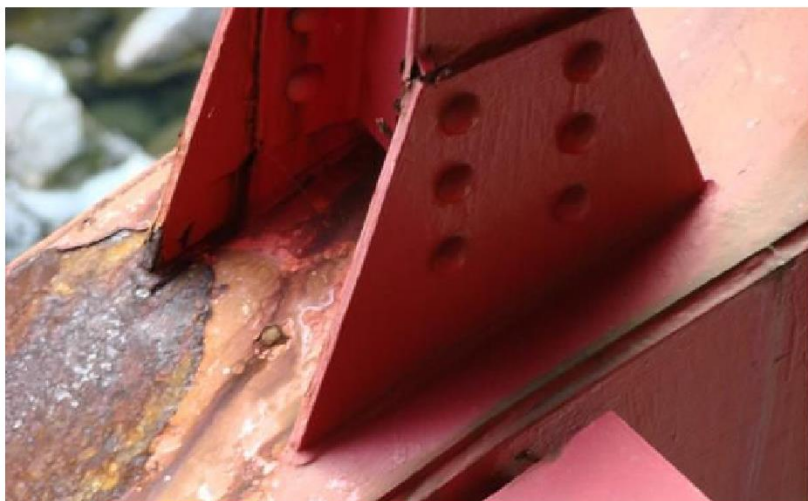
写真-5. 1. 29 鋼橋の腐食の診断における留意点
2116/06/25

【部位】 支柱下端部

【状態】 上路アーチ橋の支柱下端に防食機能の劣化とさびが生じている。

【留意点】 支柱及びアーチリブを伝った雨水が滞水しやすい箇所である。一方、疲労亀裂の可能性もある部位でもあり、注意する。

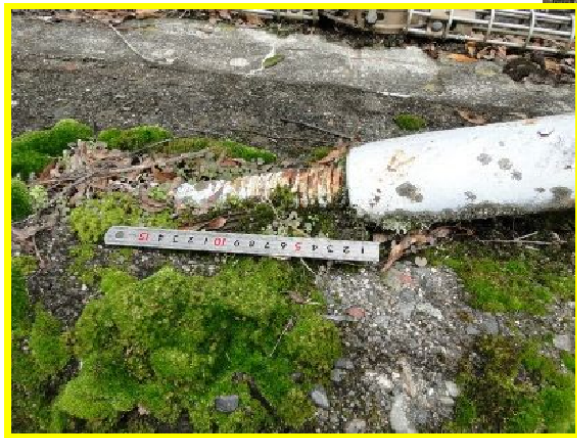
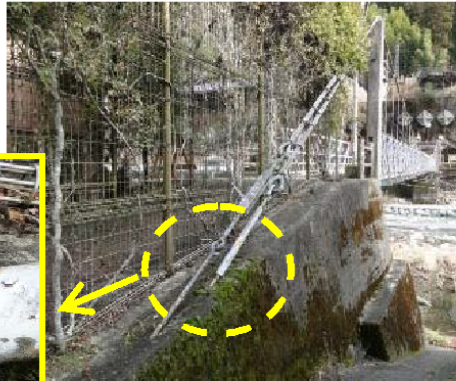
写真-5. 1. 30 鋼部材の腐食の診断における留意点

- 【部位】 小規模吊橋ケーブルの定着部
- 【状態】 定着部が腐食している。
- 【留意点】 主ケーブルの定着部では腐食により破断に至る可能性がある。

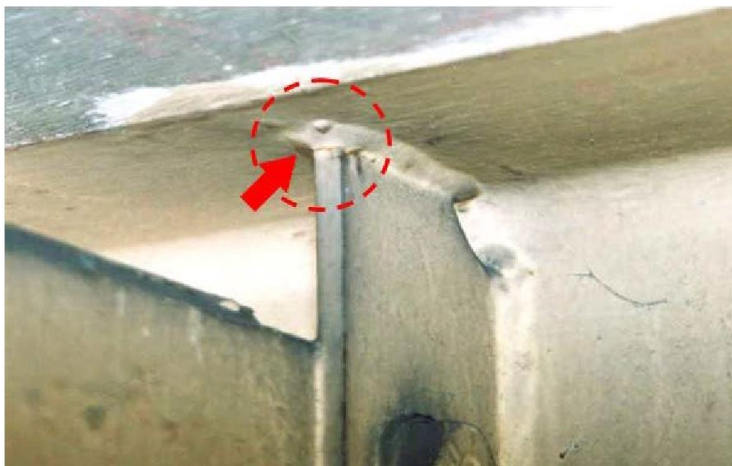
写真-5. 1. 34 鋼橋の亀裂の診断における留意点

【部位】 主桁上フランジと垂直補剛材の接合部

【状態】 塗膜割れが生じている。

【留意点】 明らかに亀裂が発生していないと確認できる損傷以外は「亀裂」として扱う。また、塗膜上からの外観による判断である旨がわかるように記録することが重要である。

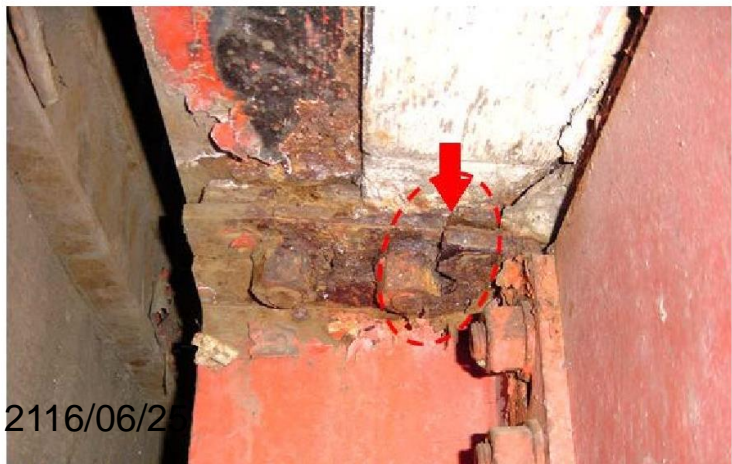
【部位】 桁端部の主桁上フランジ

【状態】 さびが発生した上フランジに板厚減少に伴う亀裂が生じている。

【留意点】 断面欠損や板厚減少が伴う場合、耐荷力が大きく低下している可能性がある。この場合は、「亀裂」「腐食」「防食機能の劣化」の3項目で扱うのが良い。

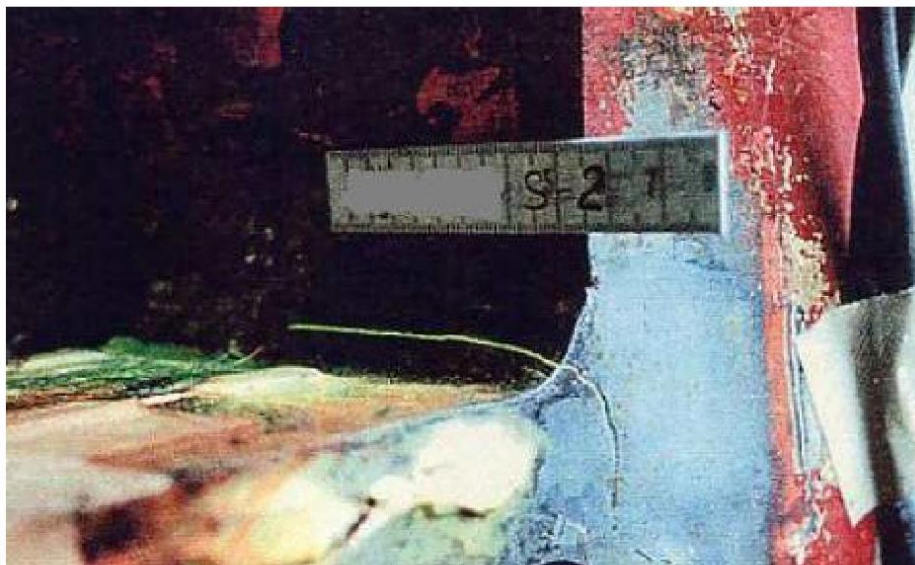
写真-5.1.36 鋼橋の亀裂の診断における留意点（亀裂部の塗膜を除去した後）

【部位】 鋼製橋脚隅角部

【状態】 磁粉探傷試験による亀裂の確認

【留意点】 疲労損傷の発生が疑われる塗膜われを確認した場合は、当該箇所の塗膜を除去して磁粉探傷等の非破壊試験を行い、亀裂の有無を確認する。

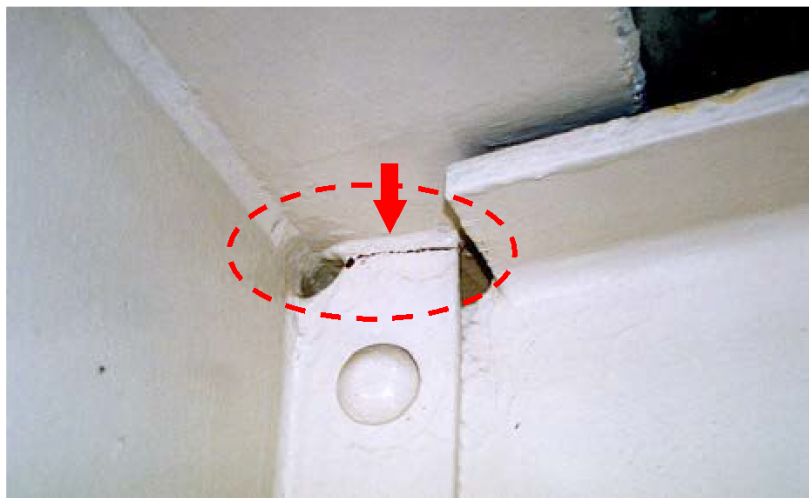
写真-5. 1. 37 鋼橋の亀裂の診断における留意点

【部位】 垂直補剛材上端の溶接部

【状態】 垂直補剛材上端の溶接接合部に亀裂が生じている。

【留意点】 横桁がウェブのみで主桁と連結されている構造では、大きな局部応力が作用し、亀裂が生じることがある。

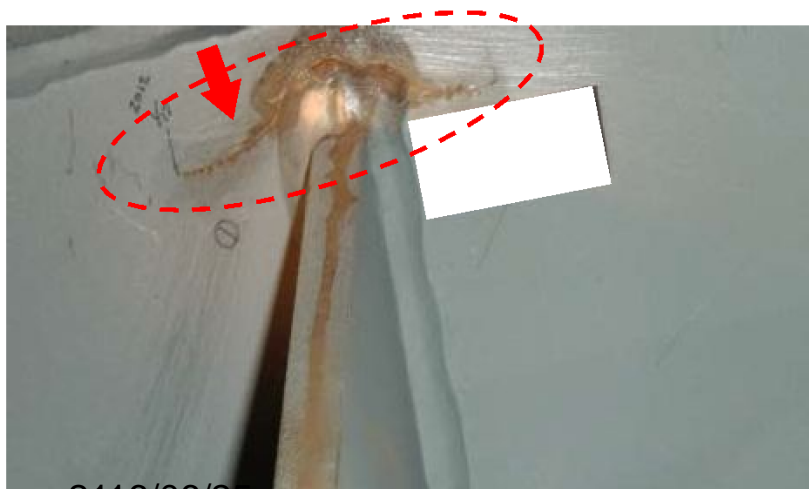
写真-5. 1. 38 鋼橋の亀裂の診断における留意点

【部位】 鋼床版デッキプレートと垂直補剛材との溶接部

【状態】 溶接接合部に生じた亀裂からさび汁が析出している。

【留意点】 亀裂から漏水している場合、橋面への貫通亀裂である可能性が高く、舗装にも損傷が生じていることがある。

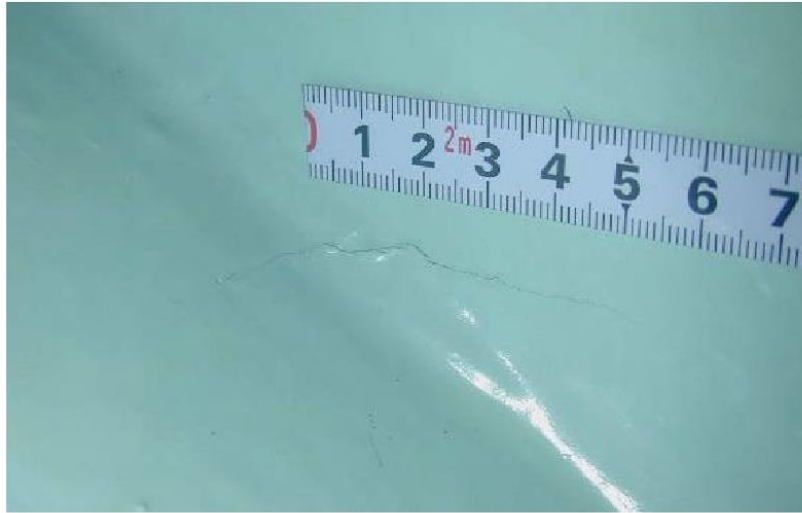
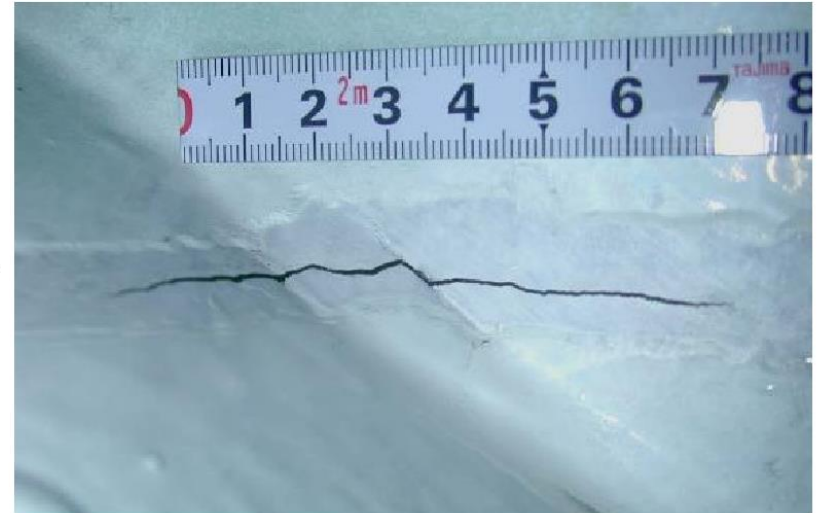
写真-5.1.39 鋼橋の亀裂の診断における留意点

塗膜割れの下に、長さ、幅ともに塗膜割れより大きな鋼材の亀裂が生じている。

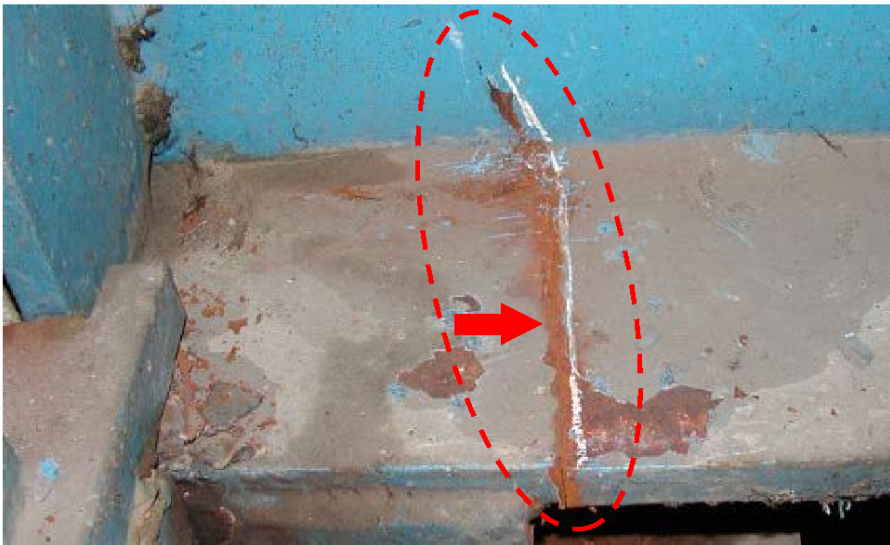
【部位】主桁下フランジのソールプレート
ト前面

【状態】下フランジからウェブに進展した
亀裂が生じている。

【留意点】支承ソールプレート前面の主
桁下フランジとの接合部付近は、支承機
能不全や板厚の急変などによって大き
な応力が発生することが多く、亀裂の発
生例も多い。下フランジを進展した亀裂
がウェブに達すると、ウェブ内へ進展す
ることが多く、その場合主桁が破断する
など危険な状態となることがある。
亀裂の発生箇所は、ソールプレートと主
桁下フランジ間の支間中央側すみ肉溶
接の止端部、ルート部、または主桁下フ
ランジとウェブ間の溶接部がある。

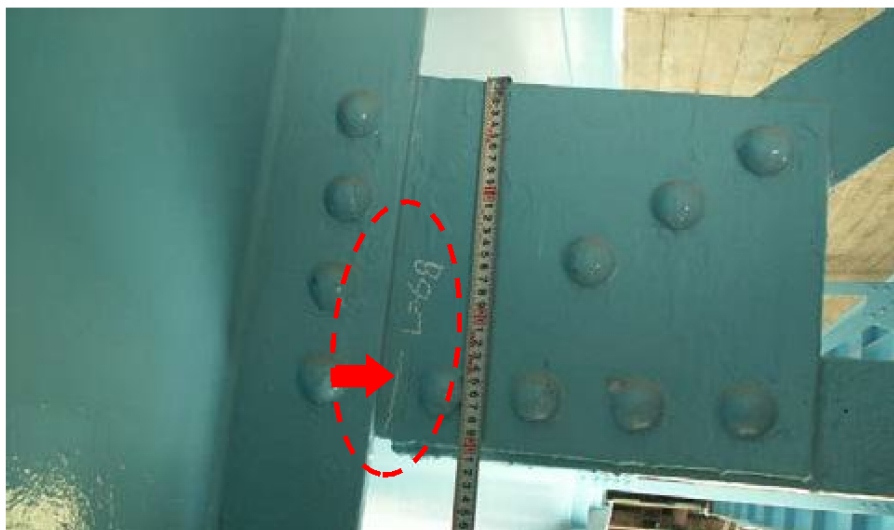
【部位】 対傾構接合部

【状態】 対傾構接合部のガセットプレートに、亀裂が生じている。

【留意点】 ガセットプレートには実構造と設計上の仮定が異なる場合に、大きな局部応力が発生することがある。特に耐荷力設計において二次部材として扱われるものは注意する。

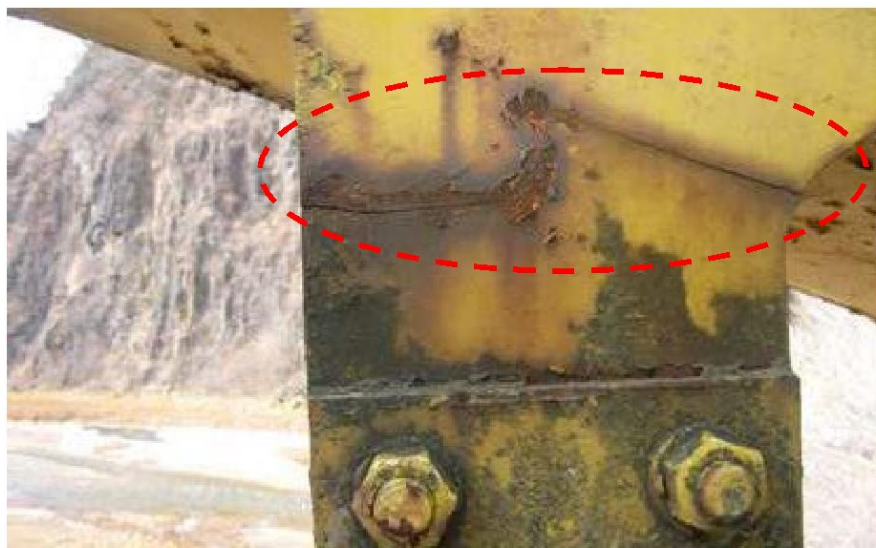
写真-5. 1. 42 鋼橋の亀裂の診断における留意点

【部位】 中路式アーチ橋の支柱

【状態】 端部の最も短い支柱の両側から、線状の亀裂が生じている。

【留意点】 支柱とアーチリブが剛結された格点部では、大きな応力変動が生じることがある。特に、短い支柱は二次応力の影響が大きく、損傷が発生することがある。

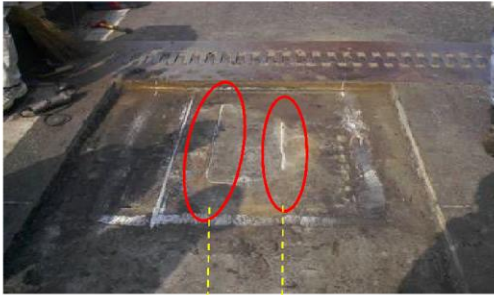
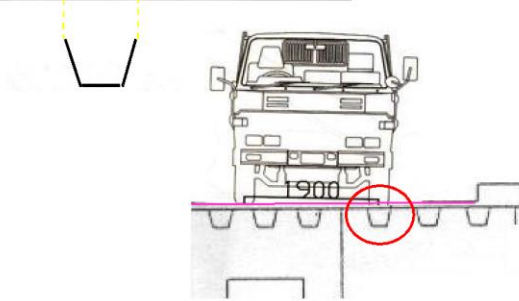
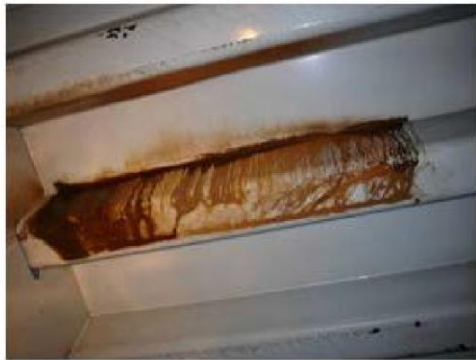
写真-5.1.43 鋼橋の亀裂の診断における留意点

【部位】デッキプレート

【状態】デッキプレート上面に亀裂が生じている（上写真）。溶接ビードに進展した亀裂から漏水している（下写真）。

【留意点】デッキプレートと縦リブ（Uリブ）との縦方向溶接継手のルート部から進展した亀裂は、デッキプレートを貫通することがある。デッキ内進展亀裂は密閉された U リブ内の溶接ルート部から発生・進展するため、目視点検では亀裂の状態を直接確認することが困難である。舗装のひびわれなどから推定できることがある。

また、舗装から雨水が亀裂に浸入し、鋼床版の腐食や U リブの滞水が生じることもある。

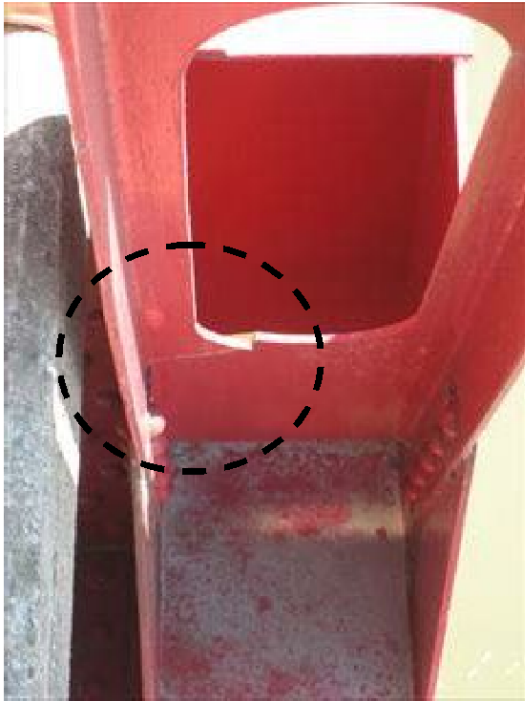
写真-5. 1. 44 鋼橋の亀裂の診断における留意点

【部位】 トラス橋の斜材（孔加工部）

【状態】 トラス橋の斜材（孔加工部）の格点部近傍が破断している。

【留意点】 格点部近傍の孔加工部は斜材の橋軸直角方向の変形やねじれ変形により応力集中や大きな変動応力が発生しやすく、他の斜材にも損傷が生じることがある。

また、片側の破断により他方への応力が大きくなり、損傷が広がる可能性があること、斜材の損傷は橋全体の安全性に影響することに留意すること。

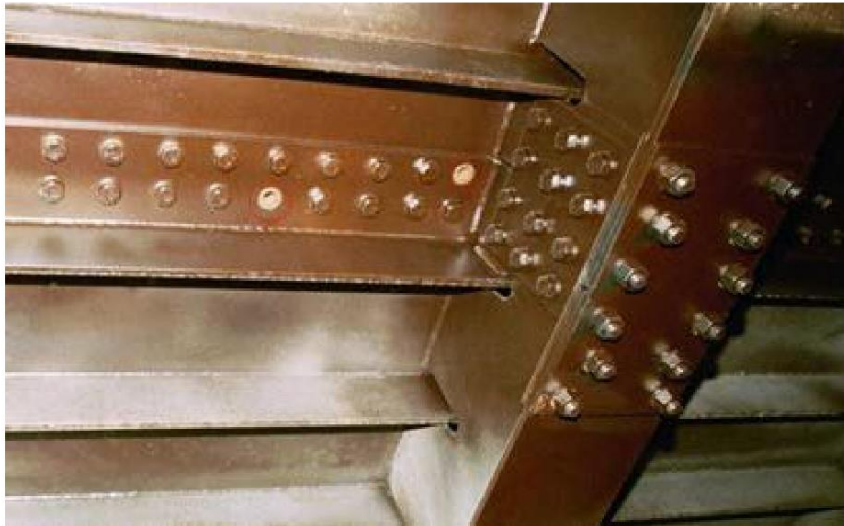
【部位】 横桁

【状態】 ボルトが脱落している。

【留意点】 鋼床版に施工されたボルトでは、舗装下に浸入した水によって腐食が進行することがある。

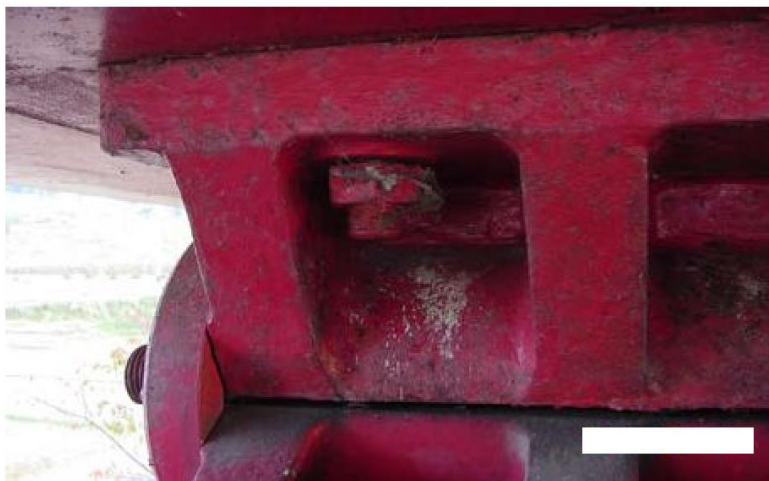
写真-5. 1. 49 ボルトのゆるみ・脱落の診断における留意点

- 【部位】 支承セットボルト
- 【状態】 支承のセットボルトにゆるみが生じている。
- 【留意点】 地震の影響の場合、他のボルトにも損傷が見られることが多い。
外観上破断が確認されない場合でも、打音検査により破断が確認されることもある。

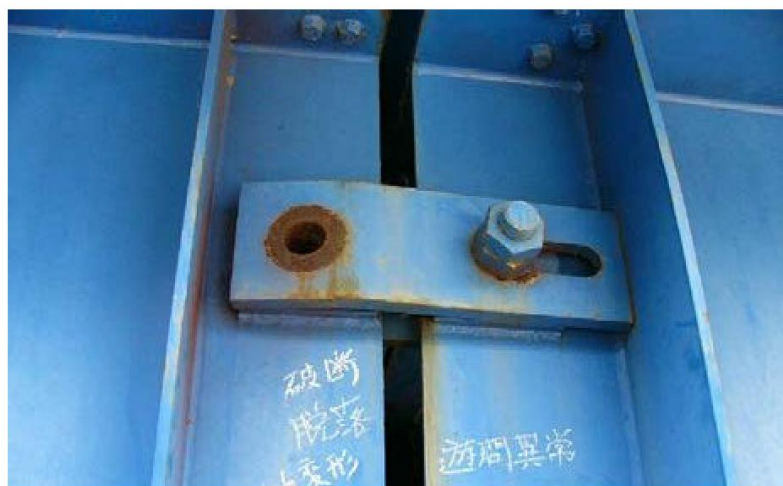
写真-5. 1. 50 ボルトのゆるみ・脱落の診断における留意点

- 【部位】 桁端の落橋防止構造
- 【状態】 桁端の落橋防止構造のボルトが折損している。
- 【留意点】 地震の影響の場合、主桁の変形や亀裂にも注視する。

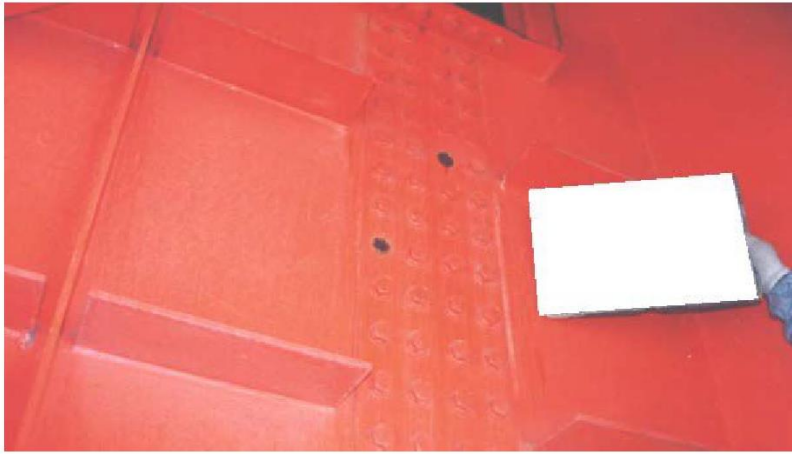
写真-5. 1. 51 ボルトのゆるみ・脱落の診断における留意点

【部位】 横桁

【状態】 ボルトが脱落している。

【留意点】 F11T など過去に使われた高力ボルトでは遅れ破壊が生じることがある。その場合、同材料・同条件下にある当該橋のボルトは連鎖的に破断が起きる危険性がある。

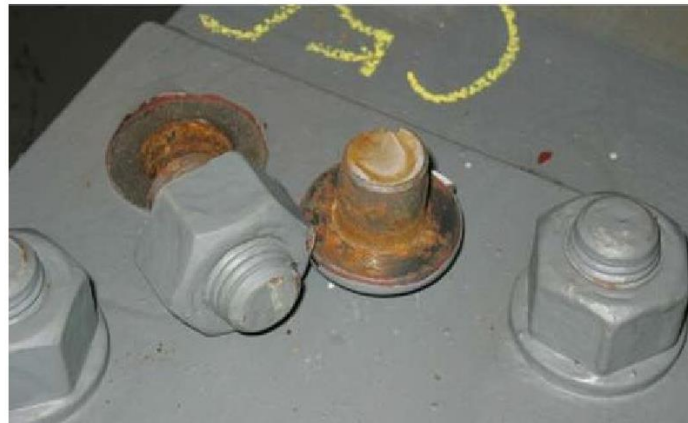
写真-5. 1. 52 破断したボルトの例

F11Tは昭和40年代後半から、昭和50年代前半で使用。現状では多くは無いが、錆と破壊の関係が深いので、特に市町村道では有りうる。

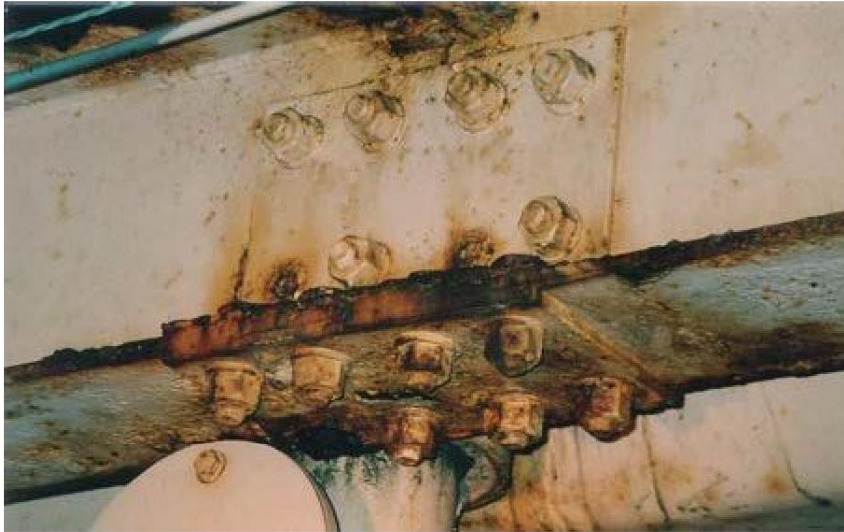
写真-5.1.53 ボルトのゆるみ・脱落の診断における留意点

【部位】 主桁の継手部

【状態】 多数のボルトが破断している。

【留意点】 破断したボルトの連結部で防食機能の低下や腐食が見られる場合、同材料・同条件下にある当該橋のボルトは連鎖的に破断が起きる危険性がある。
