国総研資料 第196号

December 2004

## 道路橋の定期点検に関する参考資料 — 橋梁損傷事例写真集 —

Reference for periodic inspection on the highway bridges  
— Photographs of bridges damage —

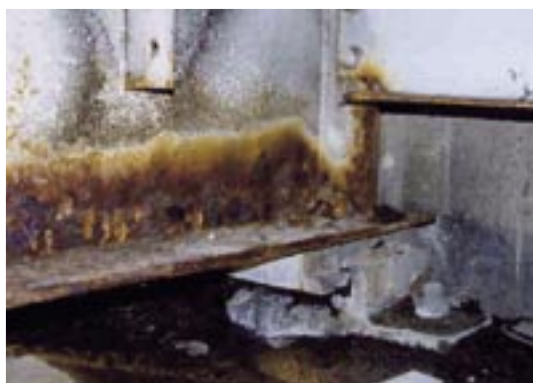
写真-1.5 断面欠損を伴う錆が発生した例

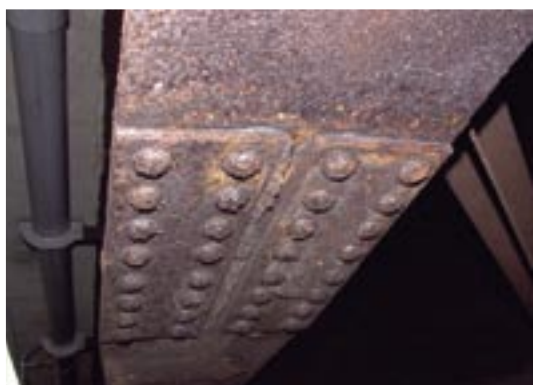
写真-1.7 耐候性鋼材の錆の状態が一樣でなく、断面欠損を伴う例

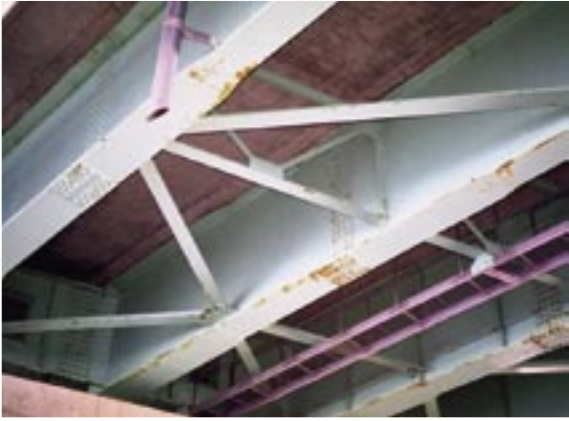
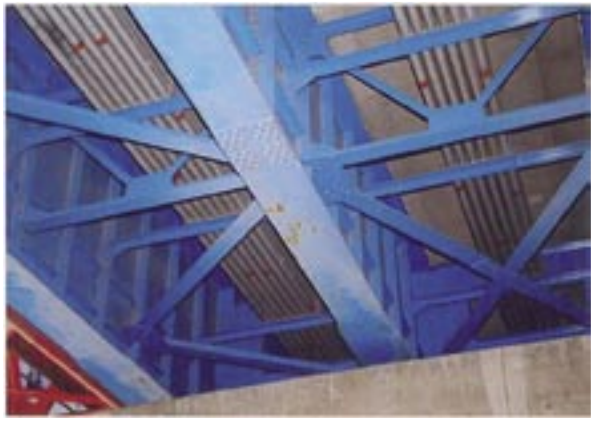
写真番号	1	部材名	主桁 (S-Gs-S-Mg)	写真番号	2	部材名	支承本体 (B-Bs-S-Bh)

備考	損傷の深さ (小) : 著しい板厚減少は確認できない。 損傷の面積 (小) : 面積が小さく局所的である。			備考 損傷の深さ (小) : 著しい板厚減少は確認できない。 損傷の面積 (小) : 面積が小さく局所的である。

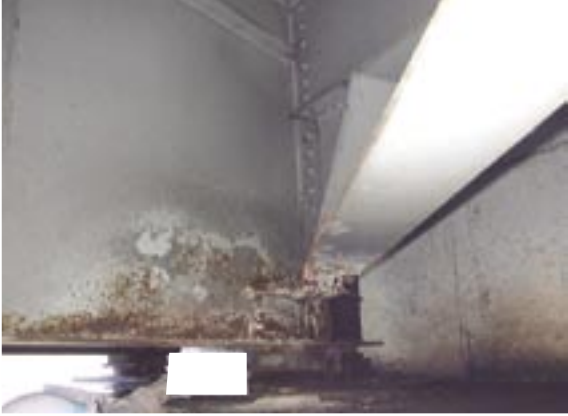
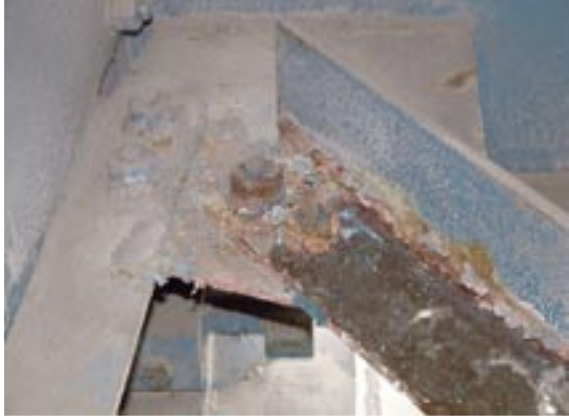
写真番号	7	部材名	主桁 (S-Gs-S-Mg)	写真番号	8	部材名	下横構 (S-Gs-S-L1)

備考	損傷の深さ (大) : 著しい膨張, 明らかな板厚減少。 損傷の面積 (小) : 面積が小さく局部的である。			備考	損傷の深さ (大) : 著しい膨張, 明らかな板厚減少。 損傷の面積 (小) : 面積が小さく局部的である。

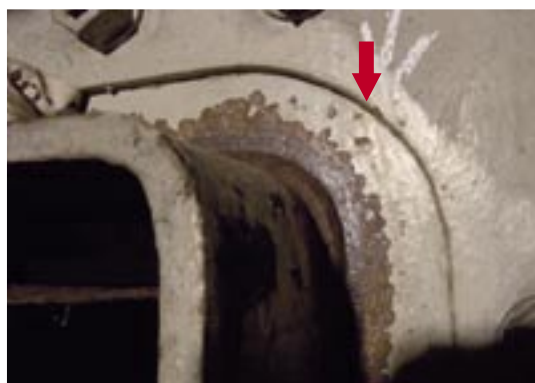
写真-2.1 桁端切欠きR部に生じた例

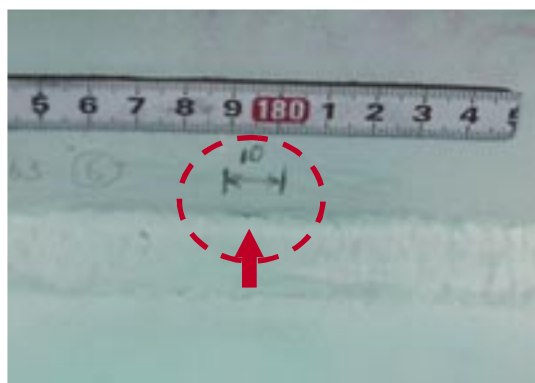
写真-2.4 中間ダイヤフラムの溶接線近傍に亀裂が生じた例  
(注：塗膜下の鋼材の亀裂が確認された)

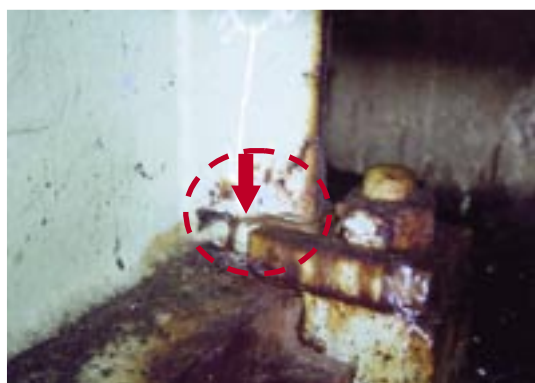
写真-2.6 亀裂が生じた例

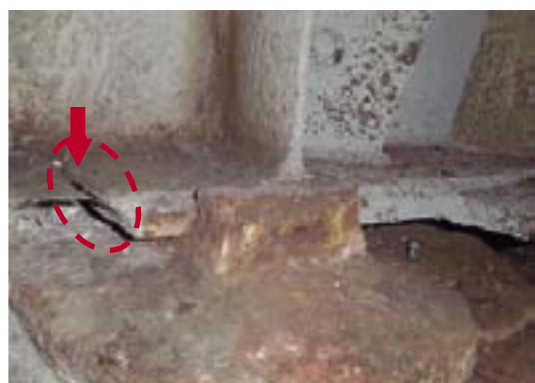
写真-2.8 腐食による断面減少と同時に亀裂が生じた例

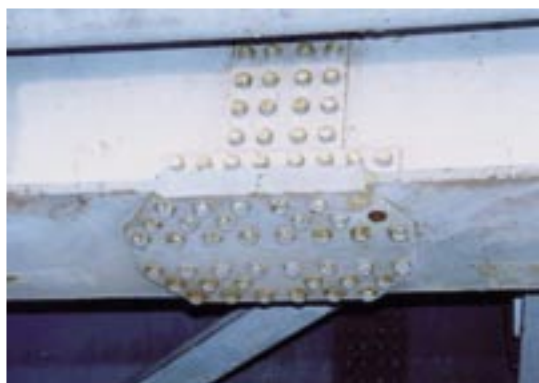
写真-3.1 ボルトが脱落した例

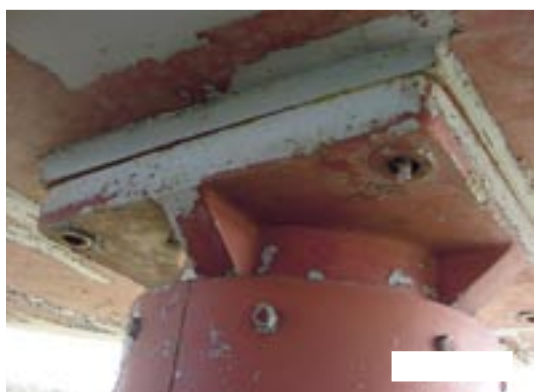
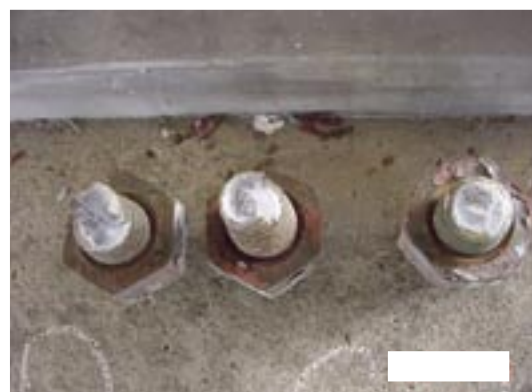
写真3.9 支承のセットボルトが破断した例

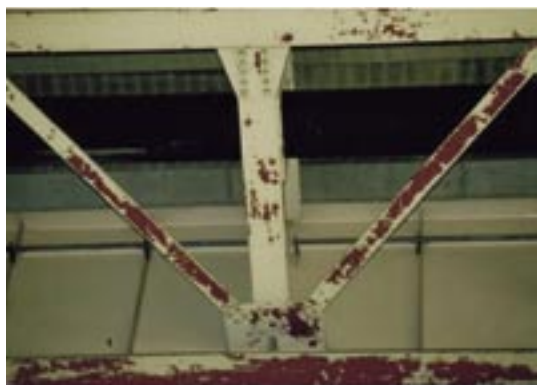
写真-5.1 塗装の剥がれが生じた例

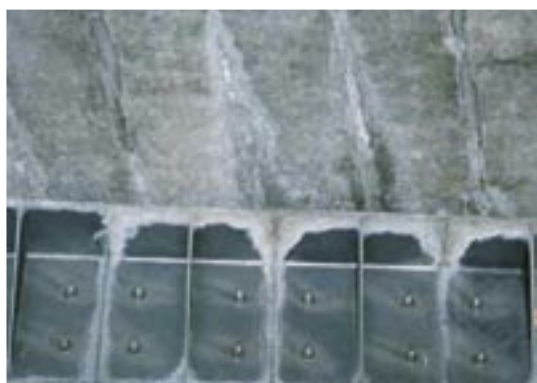
写真-5.3 メッキに変色が生じた例

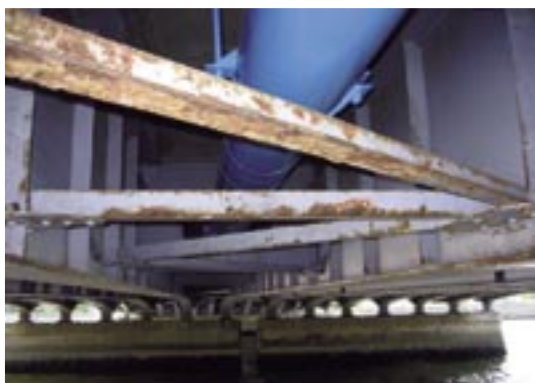
写真-5.7 鋼材の腐食の例

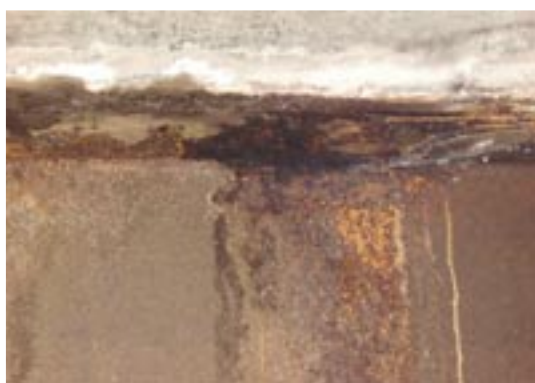
写真-5.9 耐候性鋼材に断面欠損が生じた例

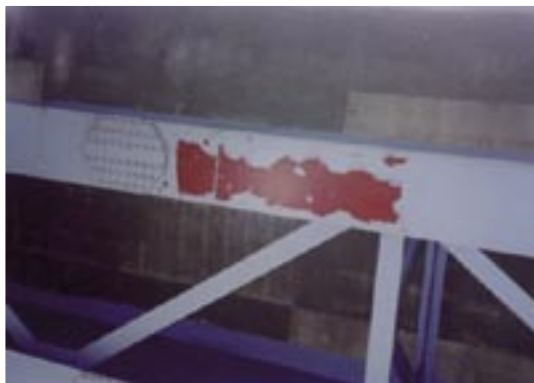
写真番号	3	部材名	主桁 (S-Gs-S-Mg)	写真番号	4	部材名	排水管 (D-D-S-Dp)

備考	部分的に防食皮膜が剥離し、下塗りが露出している。			備考	部分的に防食皮膜が剥離し、下塗りが露出している。

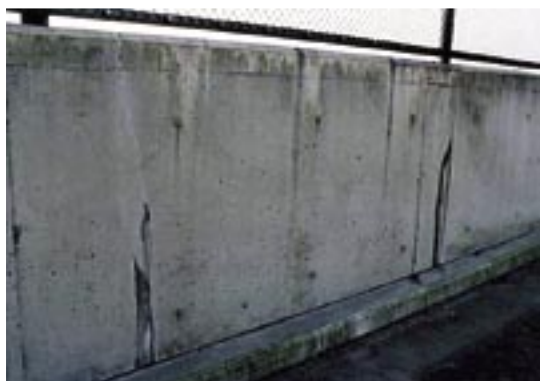
写真-6.3 高欄のひびわれが生じた例

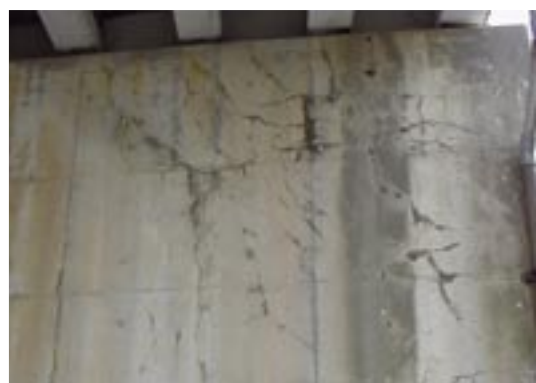
写真-6.5 橋台のひびわれが生じた例

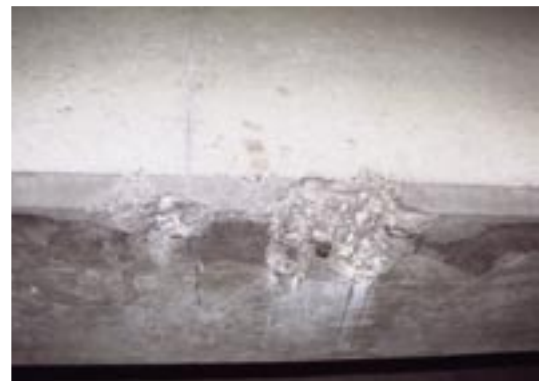
写真-7.8 欠損（衝突痕）を生じた例

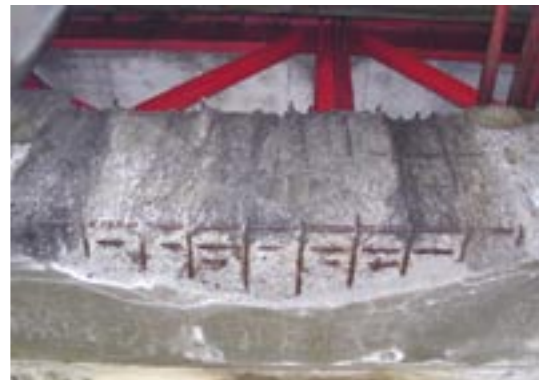
写真-7.10 露出した鉄筋が腐食している例

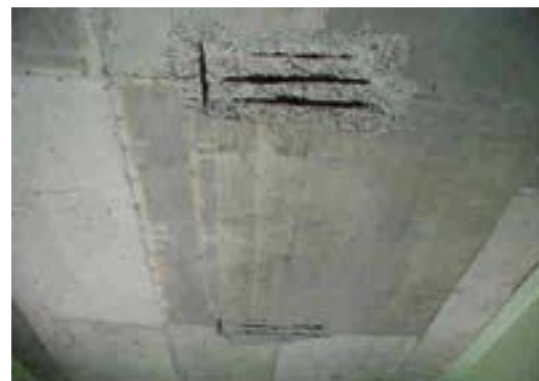
写真-7.12 床版に剥離・鉄筋露出を生じた例

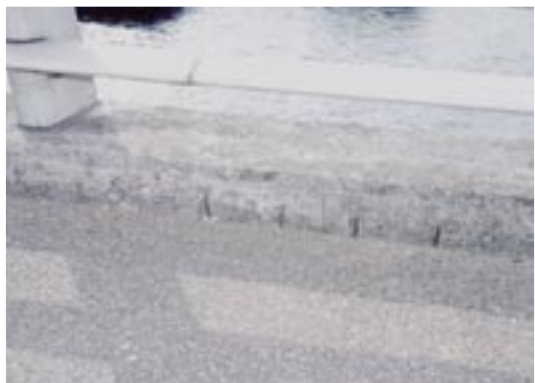
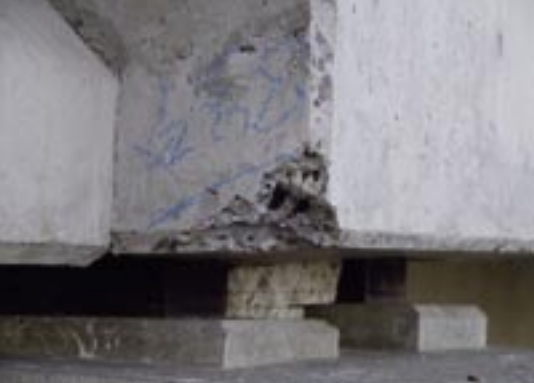
評価 d							
写真番号	3	部材名	地覆 (R-F-C-Fg)	写真番号	4	部材名	主桁 (S-Gs-C-Mg)

備考	鉄筋が露出しているが、鉄筋の腐食は軽微である。			備考	鉄筋が露出しているが、鉄筋の腐食は軽微である。

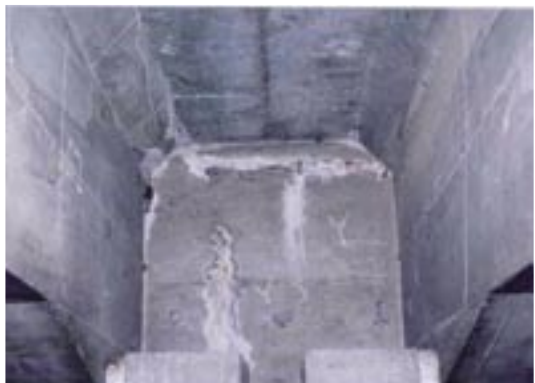
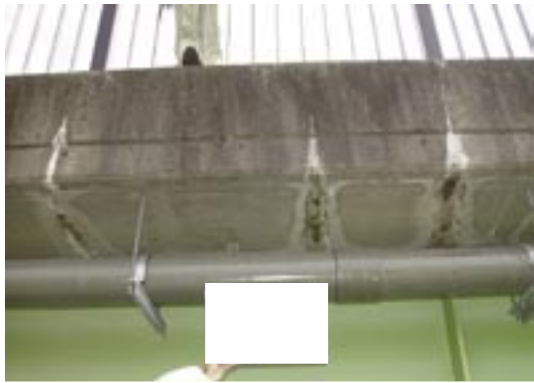
評価 e							
写真番号	5	部材名	横桁 (S-Gs-C-Cr)	写真番号	6	部材名	床版 (S-Gs-C-Ds)

備考	ひびわれから著しく遊離石灰が生じている。また錆汁の混入が認められる。			備考	ひびわれから遊離石灰が生じている。また錆汁の混入が認められる。

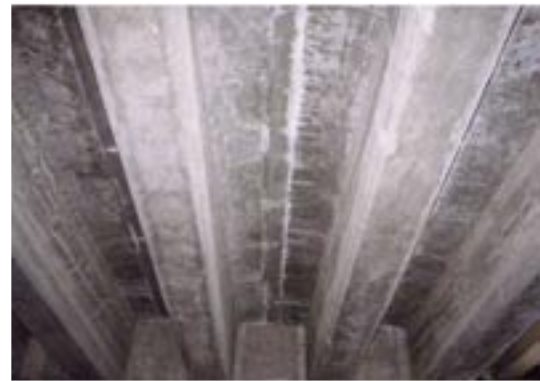
写真9.5 間詰部に漏水が生じた例

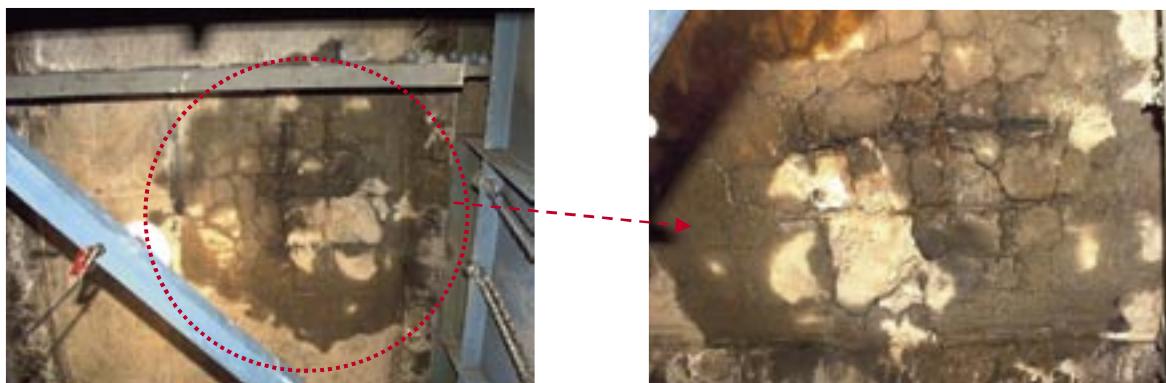
写真-9.6 床版に著しいひびわれが生じた例

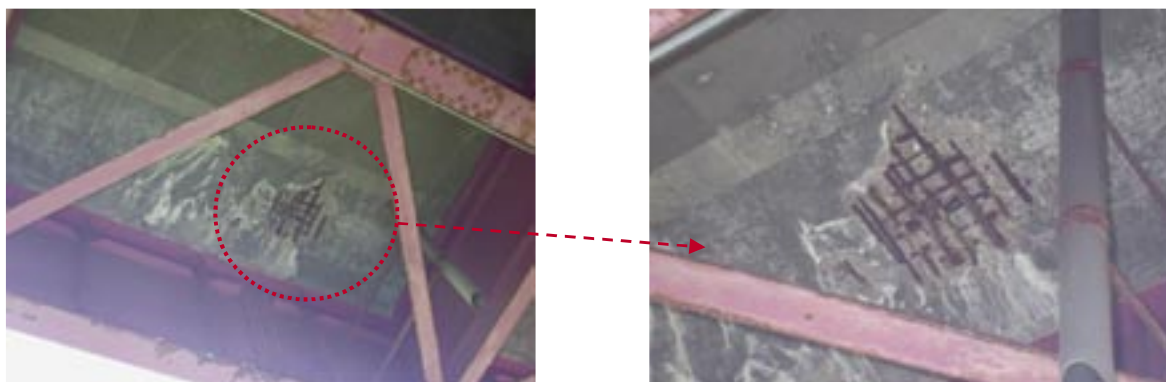
写真-9.7 床版にコンクリートの剥離が生じた例

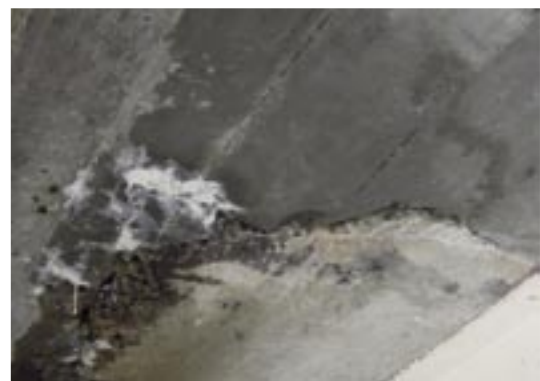
写真-9.9 床版に遊離石灰と漏水を伴うひびわれが生じた例

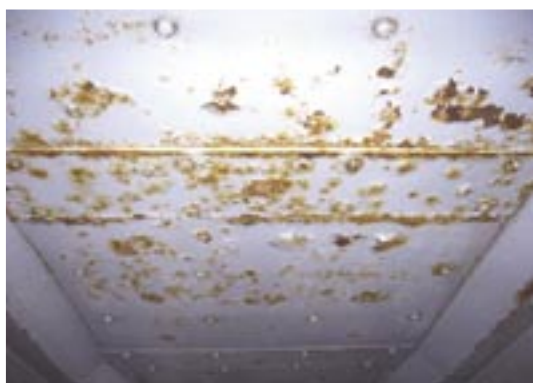
写真-10.1 床版の補強鋼板に腐食が生じた例

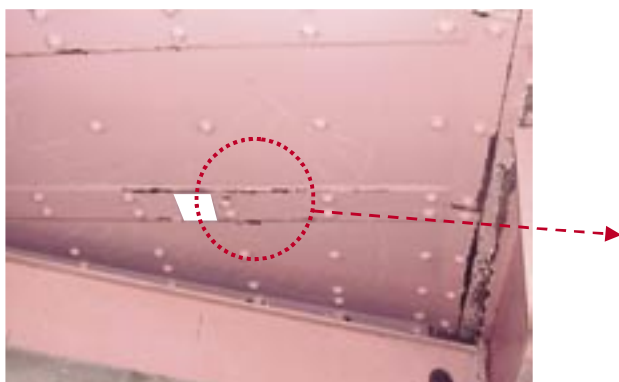
写真-10.3 床版の補強鋼板こうき，腐食が生じ，アンカーボルトに抜けが生じた例  
(注：うき部分はチョークでマーキングしている)

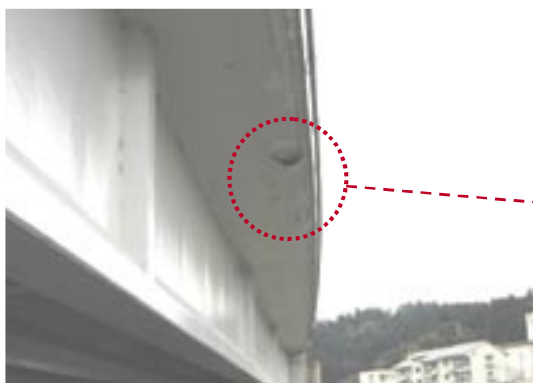
写真-10.4 張出し床版の塗装の剥がれが生じた例

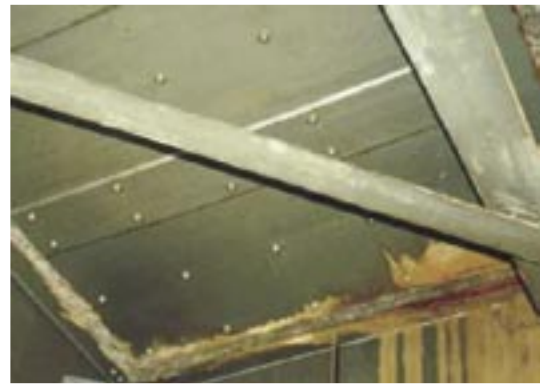
写真-10.6 床版の補強鋼板端部から漏水が生じた例

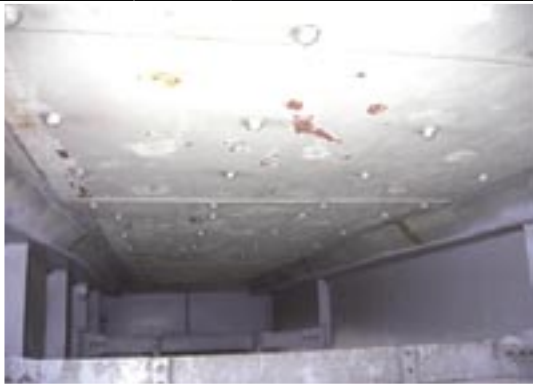
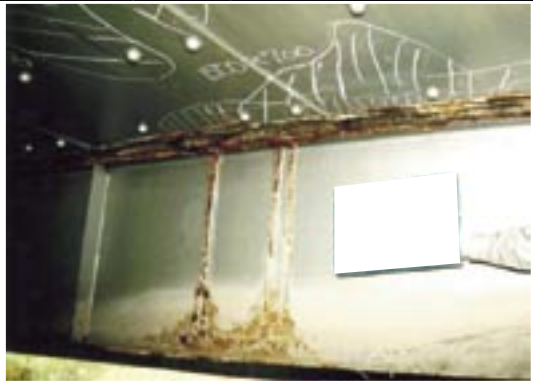
写真番号	1	部材名	床版 (S-Gs-C-Ds)	写真番号	2	部材名	床版 (S-Gs-C-Ds)

備考	<p>① 床版の補強鋼板 ② 補強鋼板の塗装が部分的には剥がれがみられる。 ③ 上向き姿勢で塗装される部位は、塗膜厚不足によって、比較的早期に損傷が生じやすい箇所である。</p>			備考	<p>① 床版の補強鋼板 ② 補強鋼板のうきと、補強鋼板の端部と主桁に著しい腐食がみられる。 ③ 補強鋼板から漏水が生じている場合には、補強鋼板の内面で腐食が進行している場合がある。</p>		
写真番号	3	部材名	床版 (S-Gs-C-Ds)	写真番号	4	部材名	床版 (S-Gs-C-Ds)

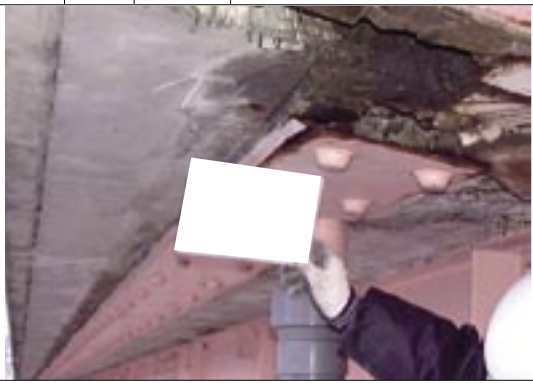
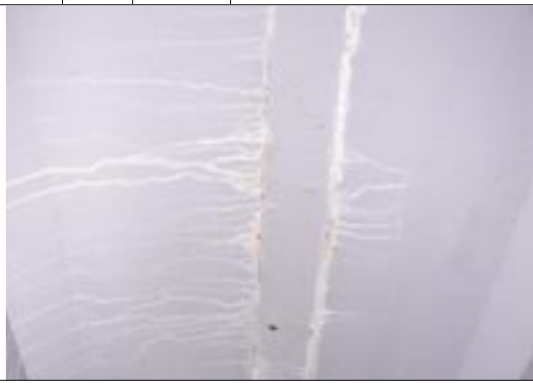
備考	<p>① 張出し床版の補強鋼板 ② 補強鋼板の端部こうきとシーリング材の剥離がみられる。 ③ 伸縮継手部や施工目地部などの水が進入しやすい箇所の近傍に設置された補強材では、水の浸透によって、うき、剥離などの損傷を生じることが多い。</p>			備考	<p>① 床版の塗装 ② 間詰部の打継目に塗装の破れ、遊離石灰の滲出がみられる。 ③ 漏水しやすい部位の補強で防水処理が行われていない場合には、補強材に水が進入する損傷が生じやすい。</p>		
写真番号	5	部材名	梁部 (P-Tp-C-Pb)	写真番号	6	部材名	主桁 (S-Gs-C-Mg)

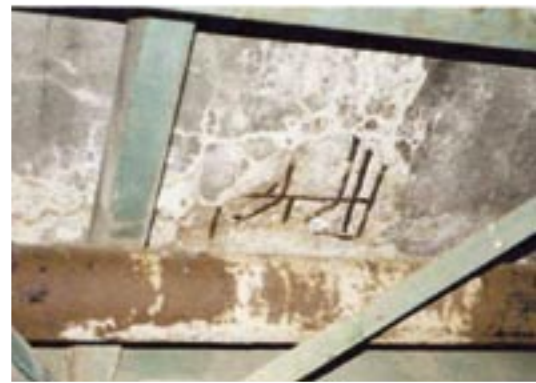
写真-11.8 床版下面のひびわれとコンクリートの剥離、鉄筋露出が生じた例

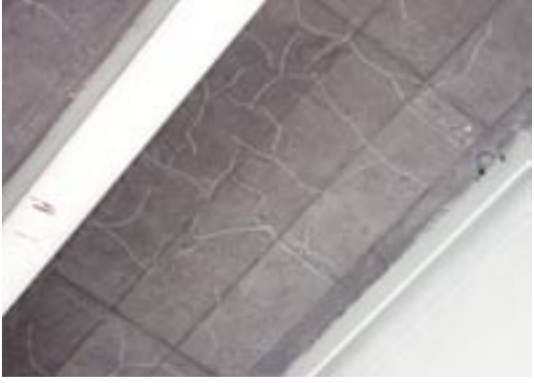
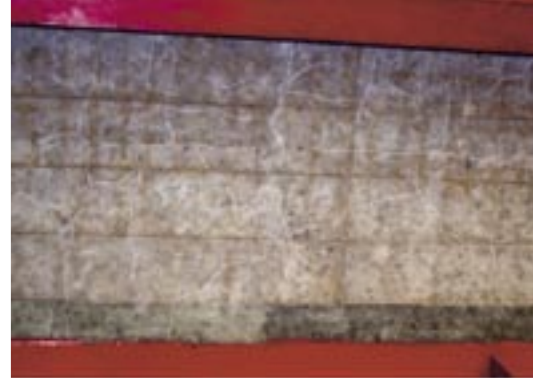
写真番号	3	部材名	床版 (S-Gs-C-Ds)	写真番号	4	部材名	床版 (S-Gs-C-Ds)

備考	格子状直前のひびわれを発生。ひびわれ幅0.2mm以下が主であるが、一部0.2mm以上も存在する。 (注: ひびわれはチョークでマーキングしてある)			備考	格子状直前のひびわれを発生。ひびわれ幅0.2mm以下が主であるが、一部0.2mm以上も存在する。 (注: ひびわれはチョークでマーキングしてある)

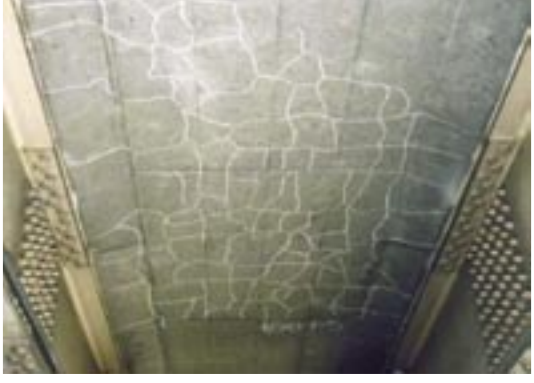
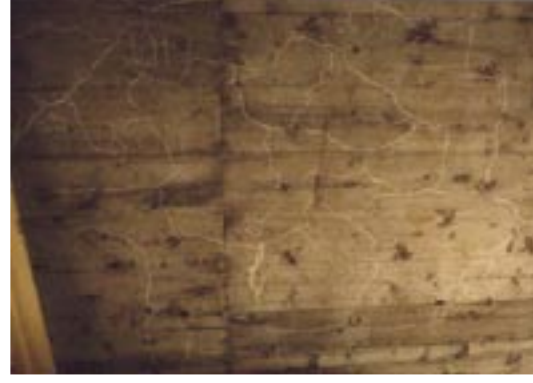
写真番号	5	部材名	床版 (S-Gs-C-Ds)	写真番号	6	部材名	床版 (S-Gs-C-Ds)

備考	ひびわれ間隔0.5m~0.2m程度、格子状に発生。ひびわれ幅0.2mm以上が主である。 (注: ひびわれはチョークでマーキングしてある)			備考	ひびわれ間隔0.5m~0.2m程度、格子状に発生。ひびわれ幅0.2mm以上が主である。 (注: ひびわれはチョークでマーキングしてある)

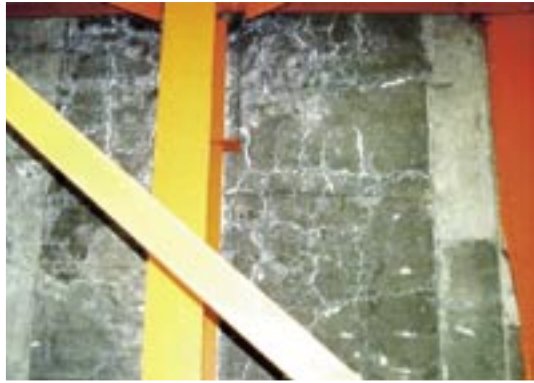
写真番号	7	部材名	床版 (S-Gs-C-Ds)	写真番号	8	部材名	床版 (S-Gs-C-Ds)

備考	ひびわれ間隔0.5m~0.2m程度, 格子状に発生。ひびわれ幅0.2mm以上が沁みなり目立ち部分的な角落ちもみられる。			備考	ひびわれ間隔0.5m~0.2m程度, 格子状に発生。ひびわれ幅0.2mm以上が沁みなり目立ち部分的な角落ちもみられる。

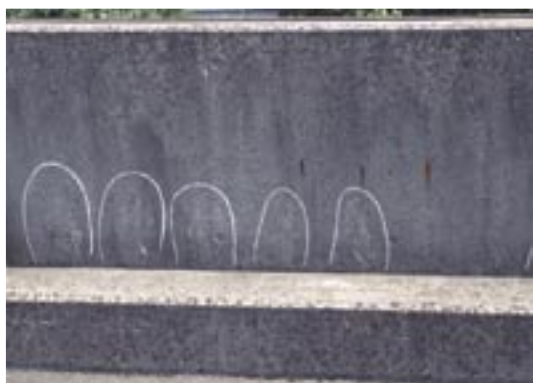
写真-12.1 コンクリートのうきが生じた例  
(注: うきはチョークのマーキング部分である)

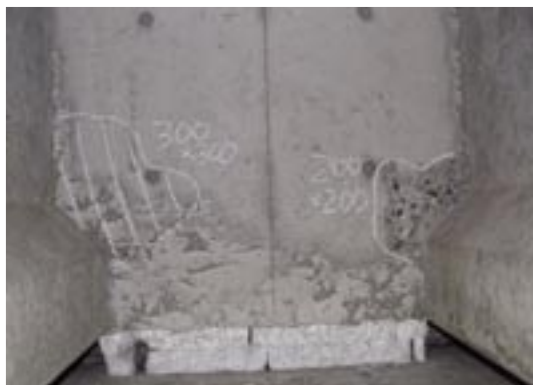
写真-12.7 端横筋こうきと剥離が生じた例  
 (注: うきはチョークのマーキング部分である)

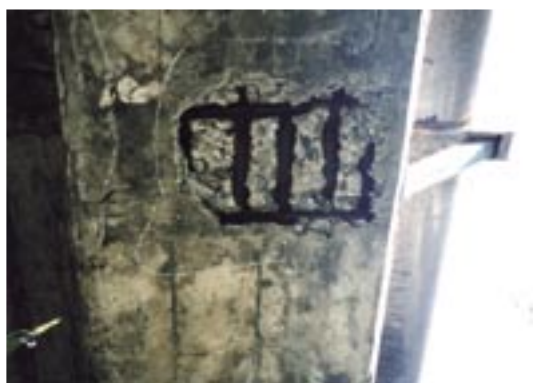
写真-12.9 主筋と剥離・鉄筋露出が生じた例  
 (注: うきはチョークのマーキング部分である)

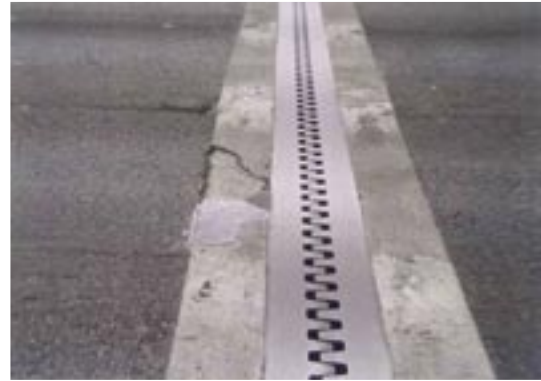
写真-14.2 伸縮装置の後打ち材損傷による段差の例

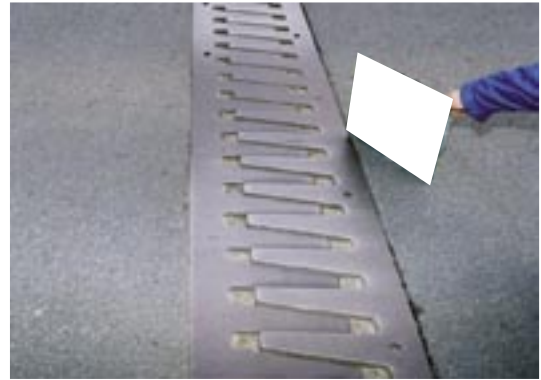
写真-14.4 伸縮継手部の異常な段差の例

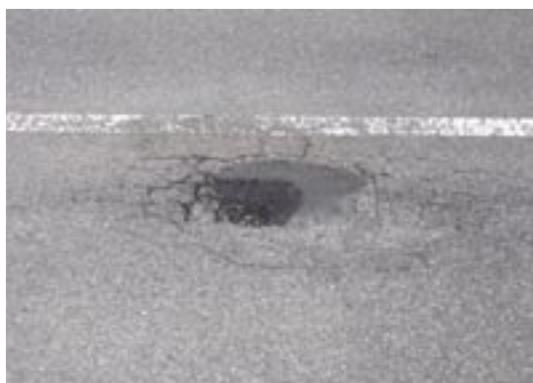
写真-14.5 舗装のポットホールの例

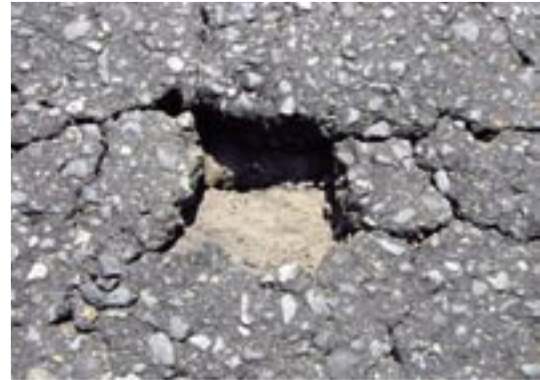
写真-15.6 舗装のひびわれとポットホールが生じた例

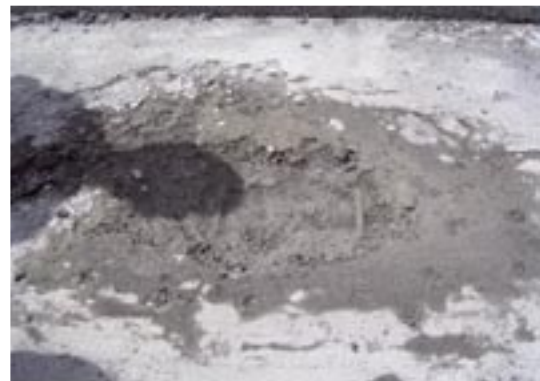
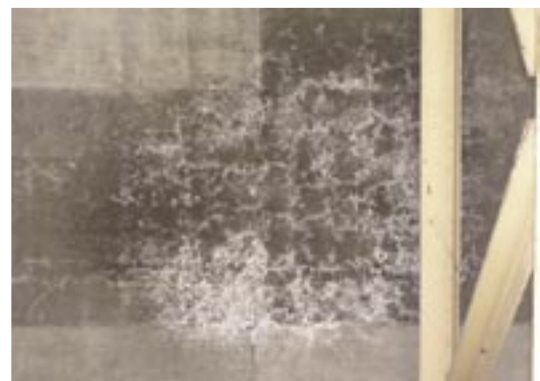
2) 床版上面の土砂化

3) 床版下面のひびわれと遊離石灰の滲出

写真-15.7 舗装の損傷と伴い、コンクリート床版の上下面に損傷が生じていた例

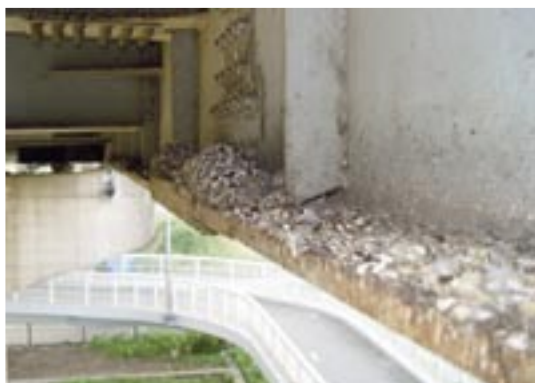
写真-17.1 鳥のふん害の例

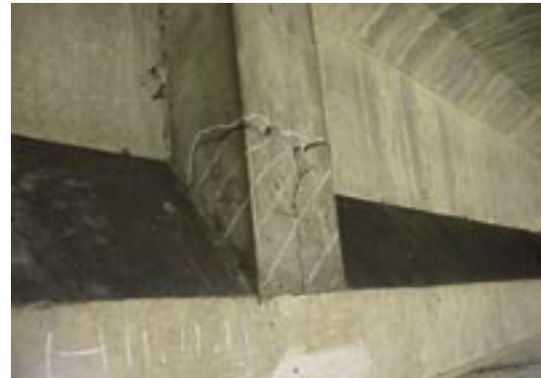
写真-18.8 コンクリートのひびわれ，うきの例  
(横締めPC鋼材定着部)

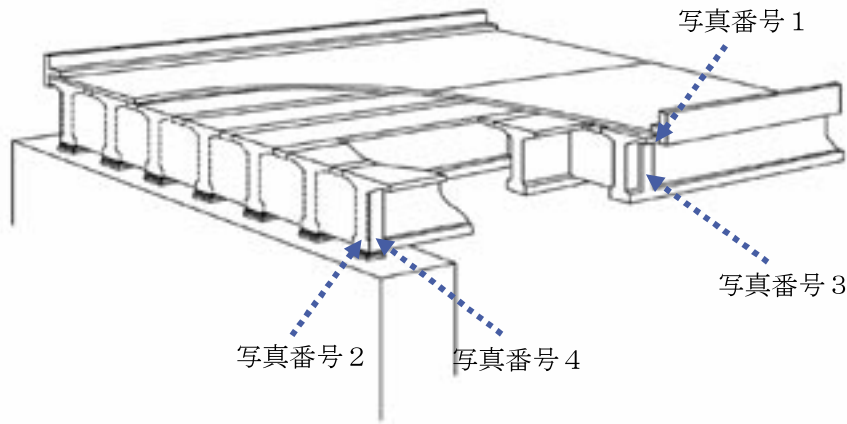
写真番号	1	部材名	床版 (S-Gs-C-Ds)	写真番号	2	部材名	主桁 (S-Gs-C-Mg)
備考	① 張出し床版端部 ② 横締めPC鋼材の定着部のコンクリートが剥離しており、腐食した定着具がみられる。 ③ 水切り部は、かぶり不足により鋼材の腐食が進行しコンクリートに剥離が発生することの多い箇所である。			備考	① 主桁端部 ② 主桁端部に著しいひびわれと剥離がみられる。 ③ 定着部のコンクリートが損傷しており、PC鋼材に著しい腐食や破断が生じている恐れがある状況においては、詳細調査の必要な場合がある。		
写真番号	3	部材名	主桁 (S-Gs-C-Mg)	写真番号	4	部材名	主桁 (S-Gs-C-Mg)
備考	① 中間横桁 ② 横締めPC鋼材の定着部にコンクリートのひびわれと錆汁の滲出がみられる。 ③ 定着部のコンクリートから錆汁が出ている場合、鋼材が著しく損傷している場合がある。また、無筋である後打ちコンクリートは落下しやすい。			備考	① 端横桁 ② 横締めPC鋼材の定着部にコンクリートのひびわれと鋼材の露出がみられる ③ PC鋼材やケーブル本体に異常が生じていることが懸念される状況では、損傷程度に関わらず補修等が必要な場合が多い。

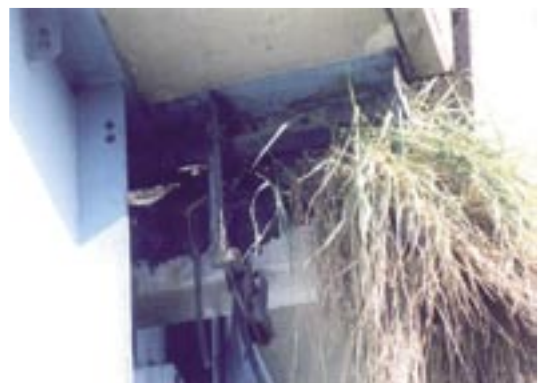
写真-24.6 排水樋に土砂詰りが生じた例

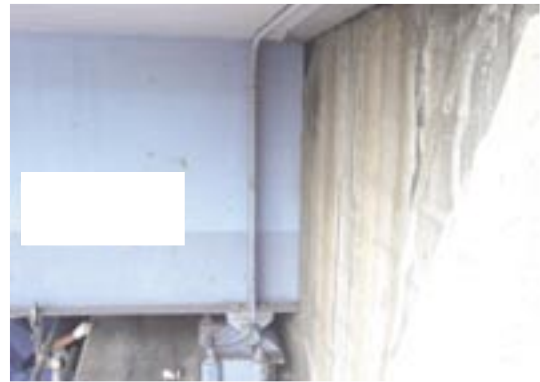
写真-25.5 橋台の移動に伴い伸縮装置の著しい移動と、主桁とパラペットの接触が生じた例

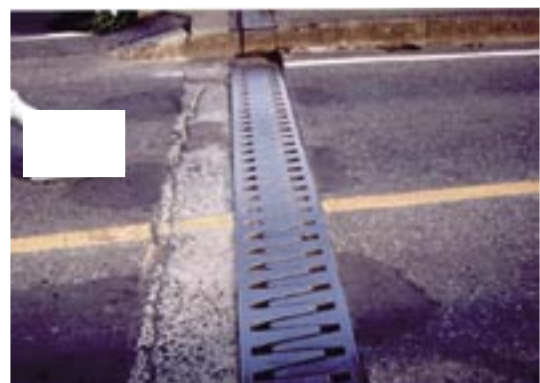
写真-25.7 伸縮装置の後打ち材にひび割れが生じた例

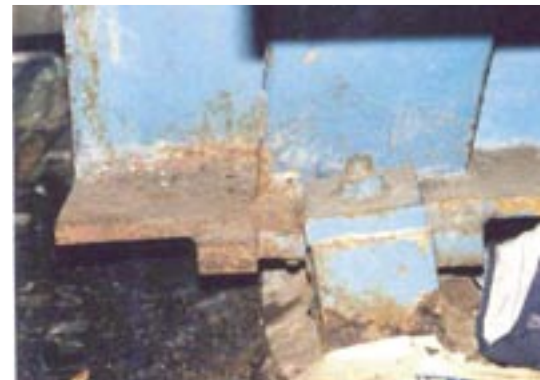
写真-25.9 支承に傾斜と同時に腐食が生じている例

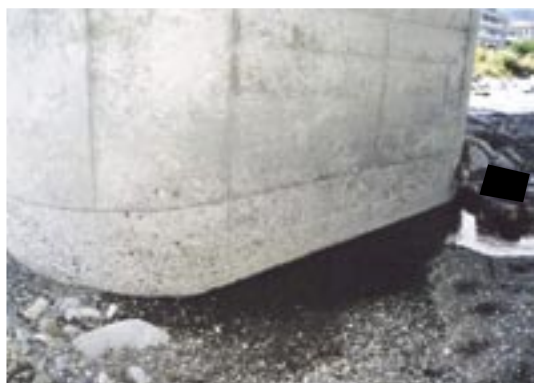
写真-26.1 基礎周辺の土が流水により消失した例
