高知県でのコンクリート構造物の 補修・補強事例

高知県土木部道路課

県道春野赤岡線 浦戸大橋

浦戸大橋橋梁補修・補強工事

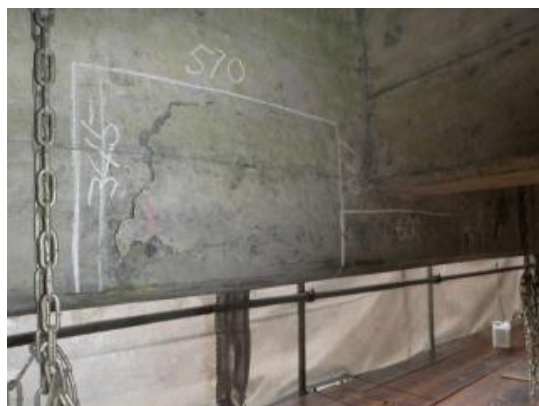
主桁のクラック幅等調査

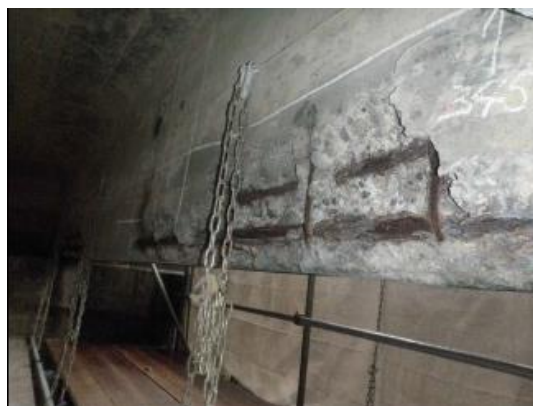
鉄筋の断面欠損調査

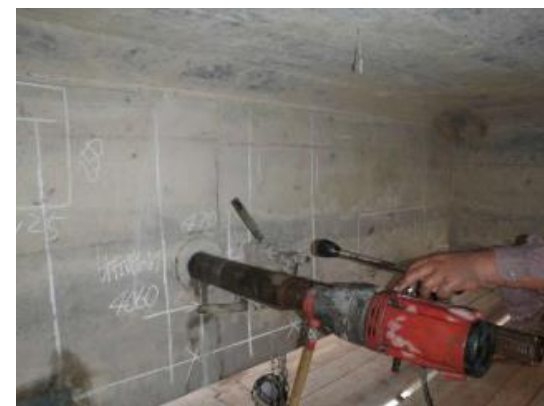
コンクリート強度等調査

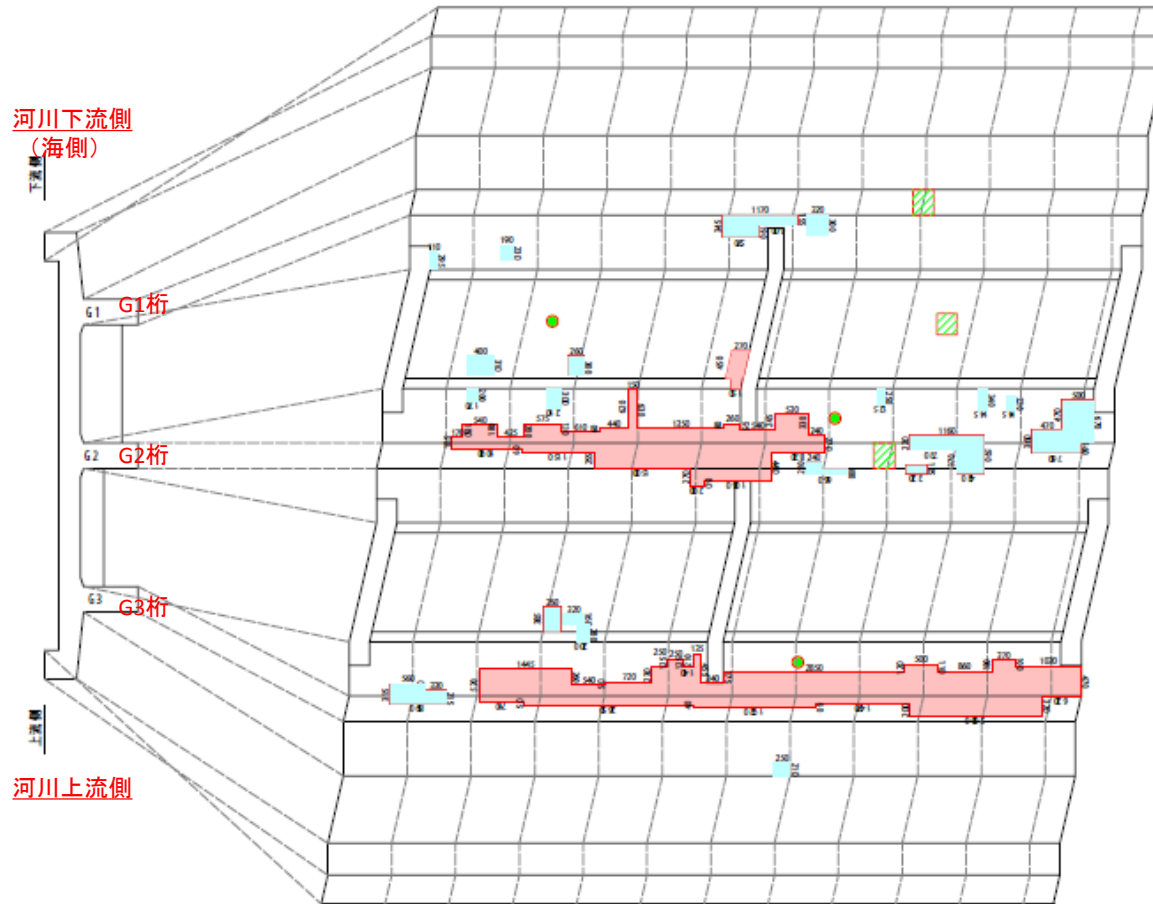
矢井賀橋損傷展開図(その1) S=1/30

コンクリート桁の各種試験結果

中性化試験 : 中性化深さ最大18mm

塩化物含有量: C= 1.2kg/m³を超える深さ最大60mm

桁・床版を中心に広範囲の剥離・浮き
特にG2、G3桁を中心に鉄筋露出

断面修復・表面保護を施工

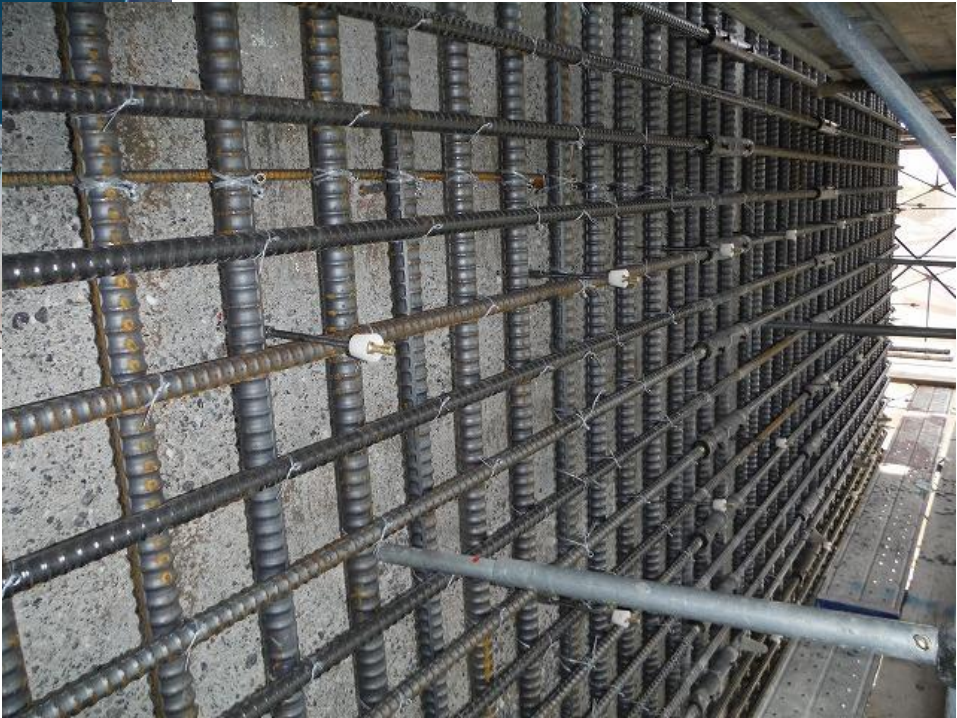
巻立コンクリート下地処理状況
既設橋脚には保護塗装がされており、
下地処理に併せて保護塗装を撤去

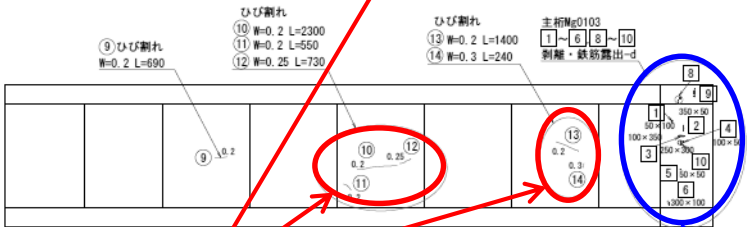
(P2~P3 No. 9)

ひび割れ

鉄筋露出

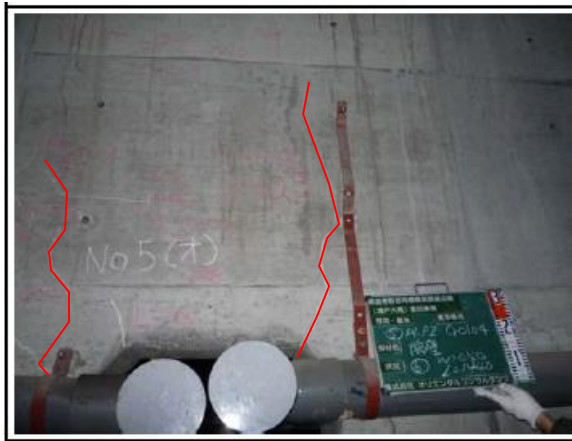
写真番号	3
部材名	横桁
要素番号	Cr0104
損傷の種類	06ひび割れ
損傷程度	e
メモ	
W=0.50 L=1440

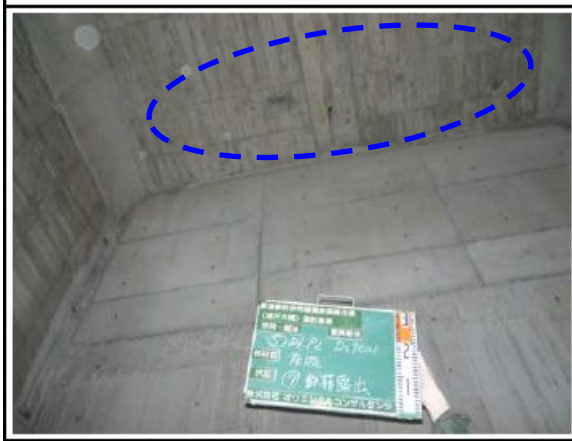
写真番号	4
部材名	床版
要素番号	Ds9203
損傷の種類	07剥離・鉄筋露出
損傷程度	d
メモ	
鉄筋露出

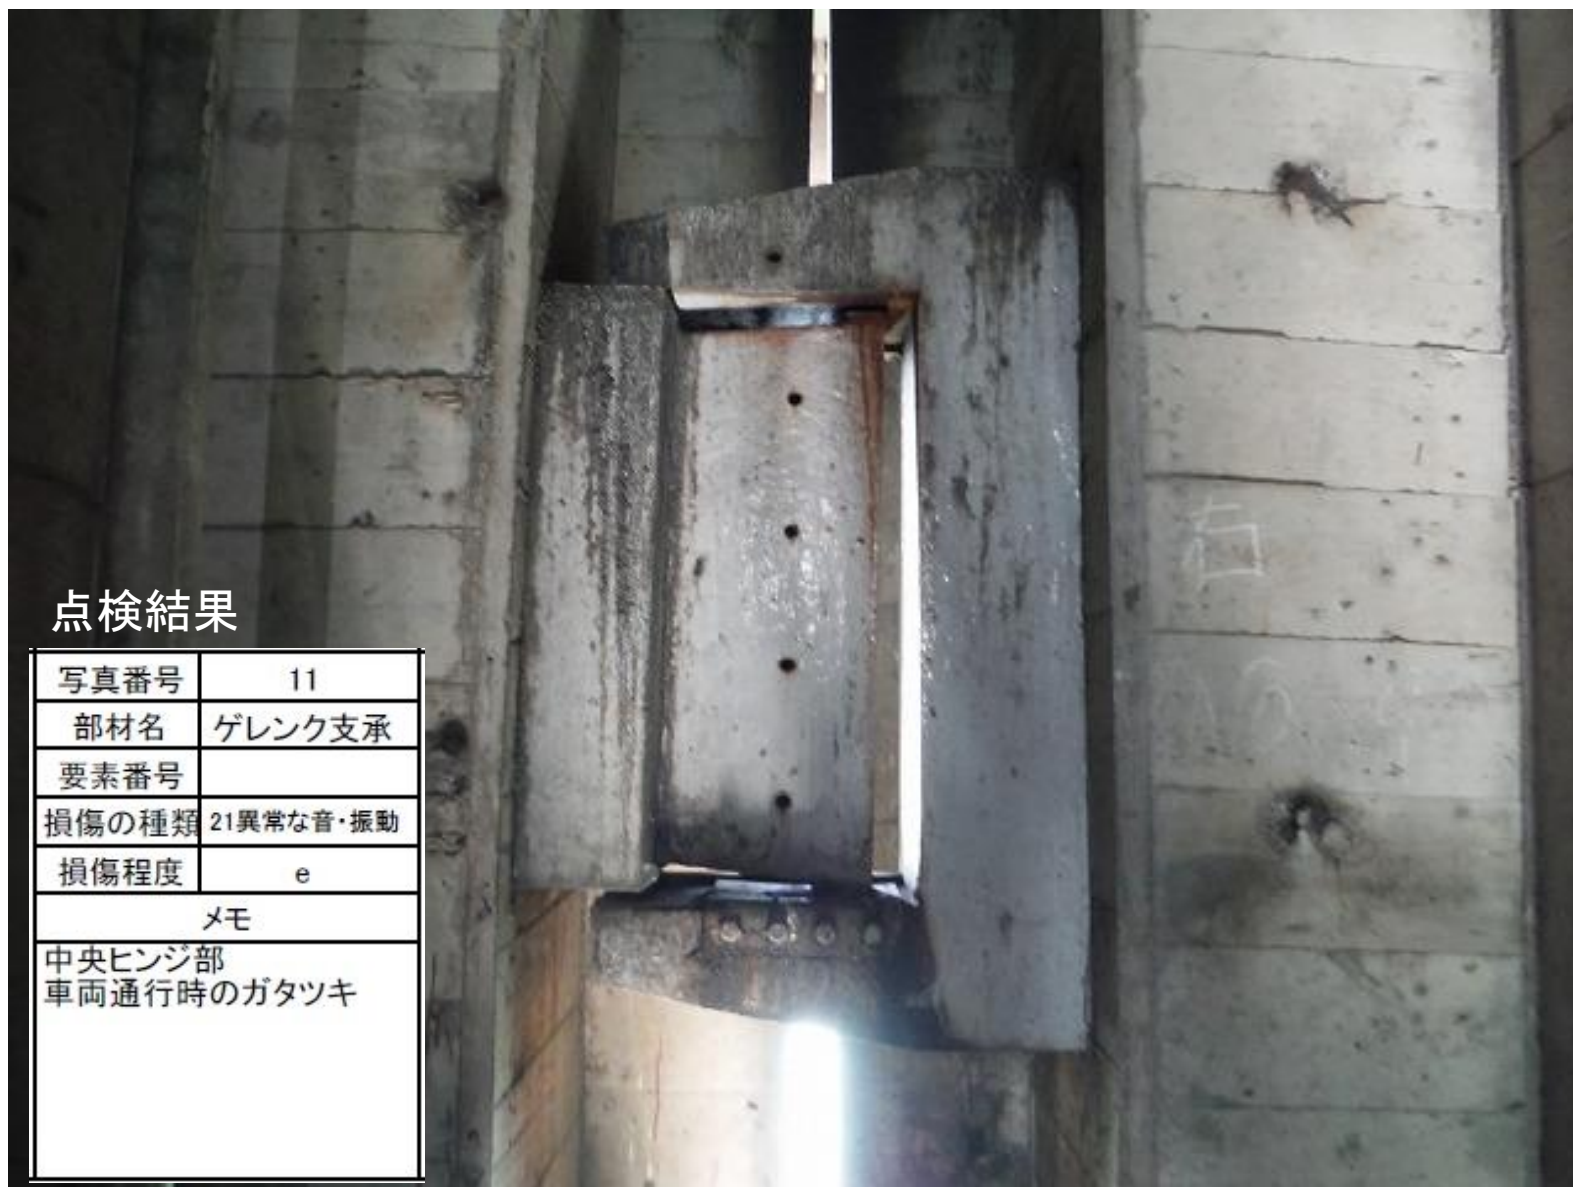
ヒンジ部(1-2工区)

写真番号	11
部材名	ゲレンク支承
要素番号	
損傷の種類	21異常な音・振動
損傷程度	e
メモ	
中央ヒンジ部 車両通行時のガタツキ

中間ヒンジ取り換え(特殊橋部)
