一般社団法人 日本コンクリート診断士会

JCD2021 年次発表会

第4回保有技術発表および第8回業務体験発表 報文集

令和3年11月12日

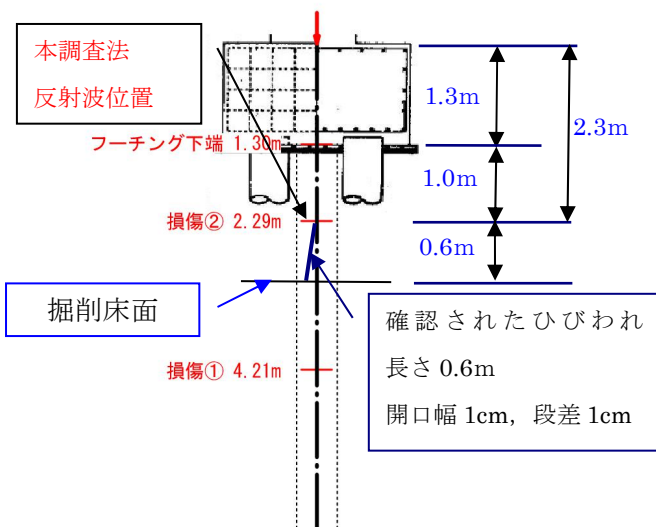
熊本地震で被害を受けた建物基礎杭PHC杭φ600深度25.6m（杭長24.3m+フーチング高さ1.3m）の損傷状態を、高周波衝撃弾性波法を用いて調査した。測点は対象杭のほぼ真上のフーチング天端に設け調査した。調査の結果、杭先端部、複数の損傷（亀裂）およびフーチング下端と推測する反射波を得ることができた。その後、杭頭付近を掘削して目視で杭の損傷を確認した。その結果、フーチング下端と杭頭部接合部分の損傷および杭頭付近（フーチング下端から深度1.0m）の縦方向の亀裂（長さ0.6m、開口幅1cm、段差1cm）が確認できた。本調査結果の反射波の深度とほぼ一致することが分かった。図-3の杭断面図に掘削で確認された損傷位置と本調査法の反射波の位置を示す。また、図-4に得られた波形図を示す。写真-2に掘削した杭の状態を示す。

図-3 掘削亀裂位置と反射波位置比較断面図

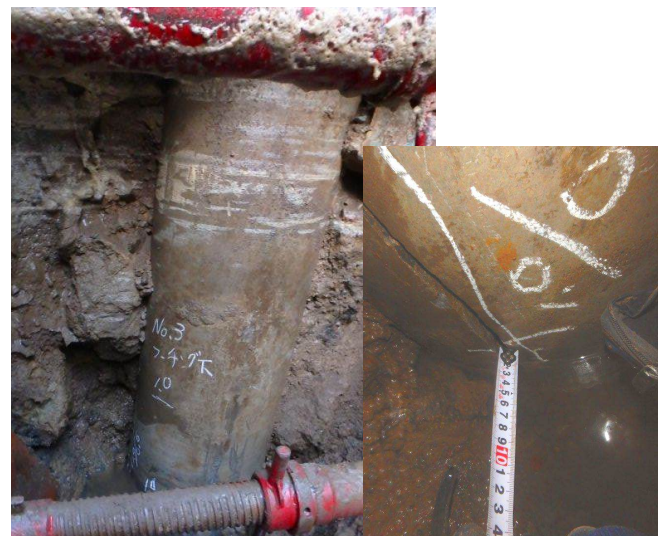
写真-2 杭頭付近の損傷状態・拡大写真

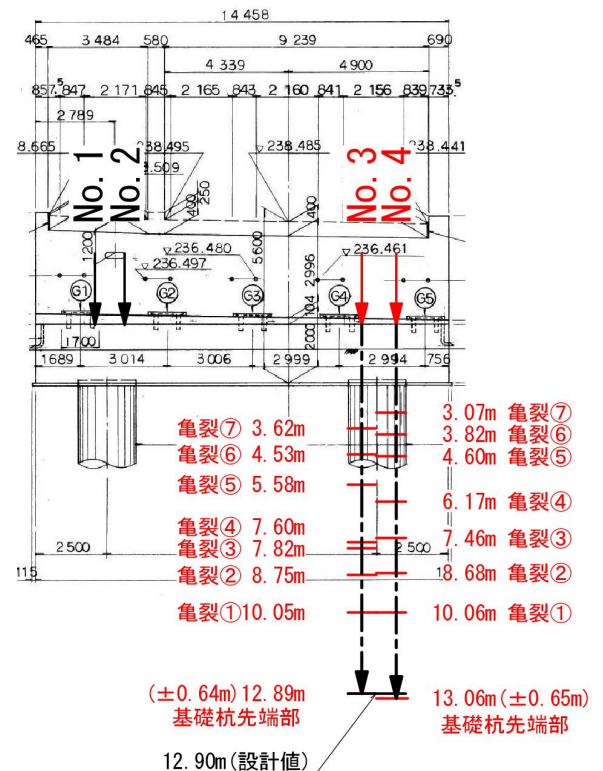
同じく地震被害を受けた橋梁橋台の基礎杭φ2000深度12.9m（杭長11.0m+フーチング高さ1.9m）の損傷状態を、高周波衝撃弾性波法を用いて調査した。測点は対象杭のほぼ真上のフーチング天端に、対角する位置に2点設けた（測点No.3, No.4）。調査の結果、杭先端部および複数の損傷（亀裂）と推測する反射波を得ることができた。その後、調査杭を対象にしたボーリングボアホールカメラ調査の結果と比較する機会が得られた。図-5に橋台基礎杭断面図に得られた反射波位置と深度を示す。表-2はボアホールカメラ結果亀裂位置（深度A）と反射波深度Bの比較を示した。表中に、ボアホールカメラ結果の亀裂箇所とこれに対応した（合致した）反射波箇所の数と検知率71.4%を、また、両者の誤差（B/A）0.91～1.10であった。

図-5 橋台基礎杭反射波位置断面図

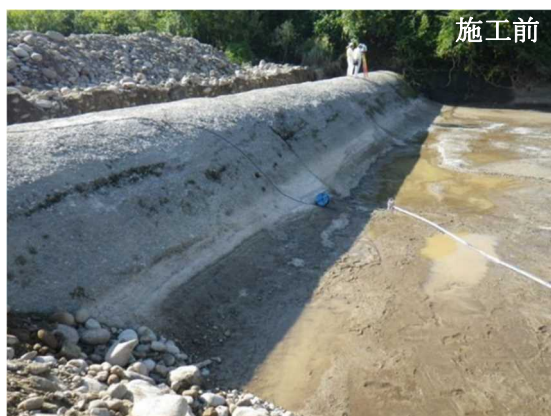
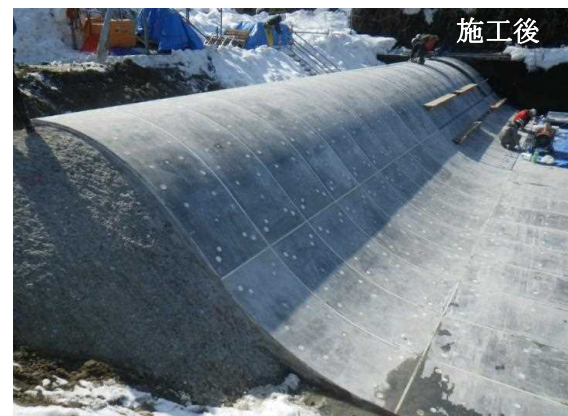
既設固定堰（無筋コンクリート：面積658㎡）は、長年の供用により摩耗が著しく、粗骨材が露出しており、一部に欠損等も見られることから、耐摩耗工法である超高強度繊維補強パネル工法が採用された。この工法は、既設コンクリート表面を平滑に7cmまではつり取った上に、厚さ5cmの超高強度パネルを設置し、その後、高強度パネルと既設はつり面との空隙（2cm）にグラウトを充填する工法である（写真-2）。

写真-2 固定堰 施工前と高強度パネル施工後

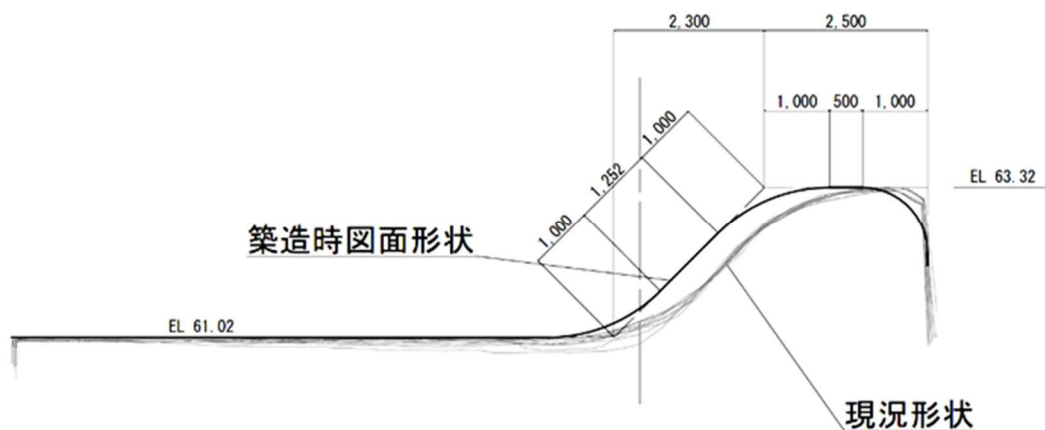
既設固定堰は曲面形状であり、工事着手後の検測の結果、摩耗や欠損が顕著であったことから、築造当時の曲面形状と大きく異なっていることが判明し（図-1）、全貌を把握するには、半川締切り後において周囲の土砂を撤去する必要があった。

図-1 固定堰形状概要図

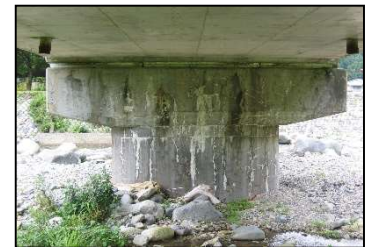
見内橋は、上部工・下部工ともにアルカリ骨材反応（以下、ASR と称する）によるものと思われるひび割れが竣工後 4 年経過した頃から確認され始め、一部では幅 7 mm 以上の大きな開口も見られた。また、広範囲の浮きや破断した鉄筋の露出なども見られたため、平成 18 年度に詳細調査・補修設計が実施され、平成 20 年度に補修工事が実施された。詳細調査の内容は、第 1 回業務体験発表で報告している。

写真 2.1.1 見内橋劣化状況

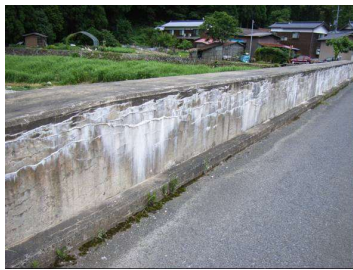
- 上部工の桁部には橋軸方向に伸展するひび割れが多数発生していた。とくに、天端面のひび割れは幅が大きく、ほとんどが1mm以上で最大7mmに達するものもあった。また、内面はゲルと思われる白色の析出物が著しく、とくにA1～P1ではL側・R側ともに天端付近から地覆部までが覆われていた。
- 桁部には、上縁側を中心に広範囲の浮きもあり、A1～P1径間ではL側・R側ともにほぼ全体で内面の1/3～1/2の範囲が浮いていた。
- P1周辺の外観変状は著しく、一部では割れた箇所から破断した鉄筋が露出していた。また、R側の天端付近では盛り上がるような変形も見られた。
- 桁部外面のひび割れの幅は天端面と比較すると小さく、白色析出物も軽微であったが、A1～P1の下縁には広範囲の浮きが見られた。また、P1付近下縁の割れからは破断鉄筋が露出していた。
- A2橋台は、幅1mm以上のひび割れが多数発生していた。とくに打ち継ぎ部に発生した水平方向の割れは開きが大きく、最大7.5mmに達していた。
- P1橋脚は全面にわたって多数のひび割れが発生しており、梁部中央には水が滲出している箇所も見られた。梁部の端面および下面には、L側・R側ともに広範囲の浮きがあり、また下縁の隅角部には下縁に沿って伸展する大きな割れが生じていた。

写真 2.3.1 L側桁部内側の状況

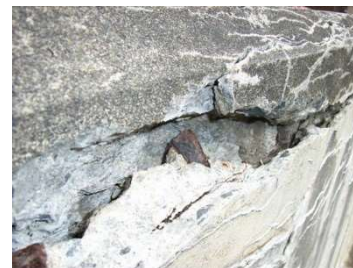
写真 2.3.4 L側桁部内側の状況
(破断鉄筋の露出)

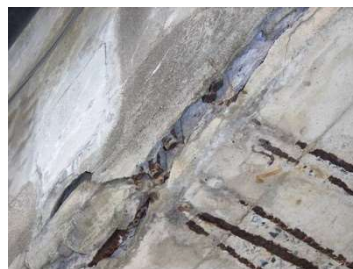
写真 2.3.5 L側桁部外側の状況
(P1近傍、破断鉄筋の露出)

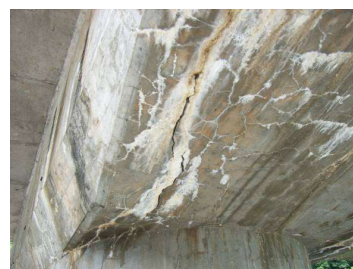
写真 2.3.6 橋脚梁部R側下面

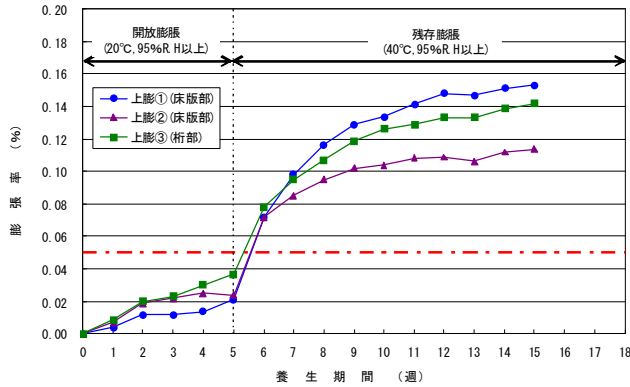
- ・上部工でコンクリートコアを3本採取し、「JCI-DD2法による促進膨張率試験」を実施した。その結果、水の供給があれば再劣化の可能性が高いと想定された。
- ・補修及び撤去・再構築の検討の結果、補修が撤去・再構築に比べ50%の工事費となった。
- ・静的載荷試験及び逆解析の結果、耐荷力を確認した。
- ・上記から、止水を伴う補修により今後の供用が可能と判断し、補修設計を実施した。

図 2.3.1 上部工促進膨張率試験結果

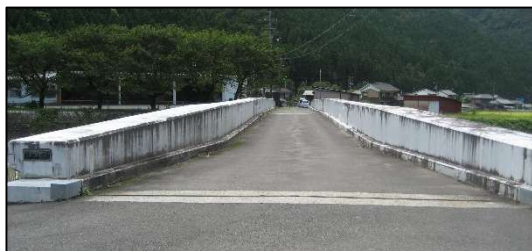
下記の現状写真から表面被覆材の汚れはあるものの、耐久性の低下に繋がる劣化は軽微であると評価している。よって、補修による延命化の選択と補修設計工法は懸命であったと考えている。

写真 4.1 右岸側橋面状況(被覆材の汚れ)

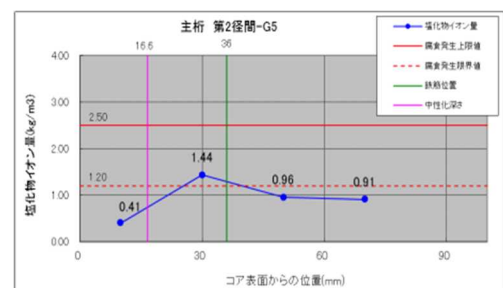
試験結果は図 3-1 に示すとおりで、鉄筋位置の塩分量が約 1.4kg/m³ と若干多いが、中性化に伴い濃縮されたと推測される。躯体内部は腐食発生限界 1.2kg/m³ より小さく、表面被覆対策が行われているため、供用期間中に劣化進行の恐れはない。

図 3-1 塩分含有量試験結果

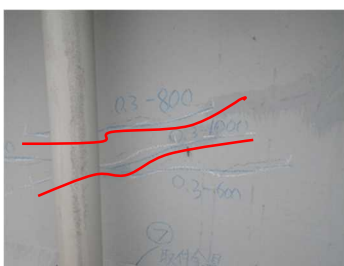
ブルに沿った 0.3~0.5mm 幅のひび割れや伸縮継手からの漏水跡が橋台前面に確認された。

損傷状況は、写真 3-1・3-2 に示すように主ケー

写真 3-1 G5 ウェブ

現時点ではグラウト再充填は不要であり、ASR 抑制策として顕在化したひび割れに対する補修や伸縮装置の取り替えを行えば問題はないとした。

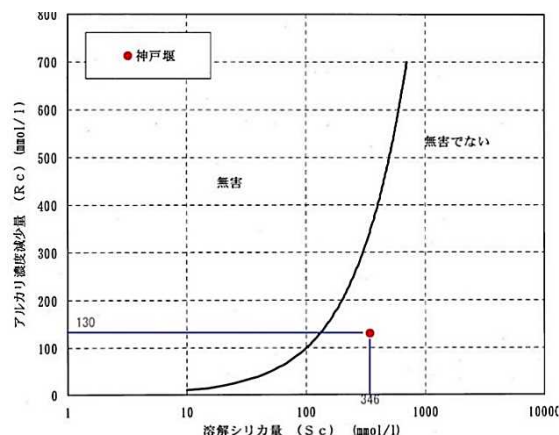
アーチ部のコンクリートコアから、希塩酸処理をして取り出した粗骨材のアルカリシリカ反応性試験(化学法)の試験結果(図-1)は、「無害でない」と判定された。

アーチコンクリートには、アルカリシリカ反応によるひび割れや、コアの骨材まわりのアルカリシリカゲル生成の形跡はなく、また、表-2 で静弾性係数の低下もないため、アルカリシリカ反応の発生はないと確認できる。

図-1 アルカリシリカ反応性試験結果(化学法)
