点検・診断に必要な橋梁工学鋼材（鋼橋）

本勉強会の背景

そこで、高知県コンクリート診断士会に於いて登録区分に対応すべく勉強会を実施するものです。

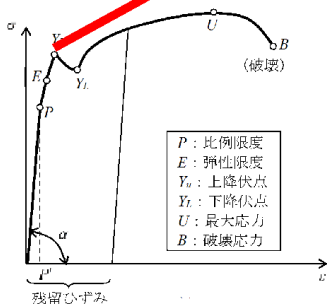
鋼材	RC
応力度ひずみ曲線	<div style="border: 2px solid red; padding: 5px; display: inline-block; margin-bottom: 10px;">降伏点</div>

<p> P: 比例限度 E: 弾性限度 Y_u: 上昇伏点 Y_L: 下降伏点 U: 最大応力 B: 破壊応力 </p> <p>残留ひずみ</p>	<div style="border: 2px solid red; padding: 5px; display: inline-block; margin-bottom: 10px;">明確な降伏点存在せず</div>

<p>ここに、 σ_{da}: コンクリートの設計基準強度 (N/mm²) σ_c: コンクリートの応力度 (N/mm²) ϵ_c: コンクリートのひずみ ϵ_{cu}: コンクリートの終局ひずみ</p> <p> $\sigma_c = 0.85 \sigma_{da} \times \frac{\epsilon_c}{0.002} \left(2 - \frac{\epsilon_c}{0.002} \right)$ </p>
	<p>明確な降伏点を有し、弾性範囲内は一次曲線 強度のばらつきはほとんどない 基本許容応力度は $\mu = 1.7$ で設定されている。</p>	<p>明確な降伏点なく弾性範囲内は一次曲線でない 強度のばらつきは大きい 基本許容応力度は $\mu = 3.0$ で設定されている。</p>
材料特徴	<p>引張抵抗が得意 座屈に対し配慮必要 疲労に対し、溶接・部材形状に配慮必要</p>	<p>圧縮抵抗が得意 引張に対し抵抗できない(と仮定)ため引張力は鉄筋で抵抗</p>
余剰耐力	<p>ほぼ計算どおり</p>	<p>常時、L1地震実態: 材料ばらつき少なく引張抵抗存在余剰耐力大 終局、L2地震実態: 材料ばらつき少ないが、引張り抵抗期待せず余剰耐力少</p>
危機的な損傷	<p>疲労、腐食(防蝕機能の劣化: 耐候性鋼材の不適切使用)、 比較的に正確に安全率1.7確保 明確な降伏点 部材単体では想定とおりの耐力。力伝達時の再分配考慮すると余剰耐力有</p>	<p>三大損傷: 塩害、アル骨、疲労(主に鋼橋の床板) 材料のばらつき考慮し大きい安全率 降伏点は無 結果として概して言えば余剰耐力大</p>

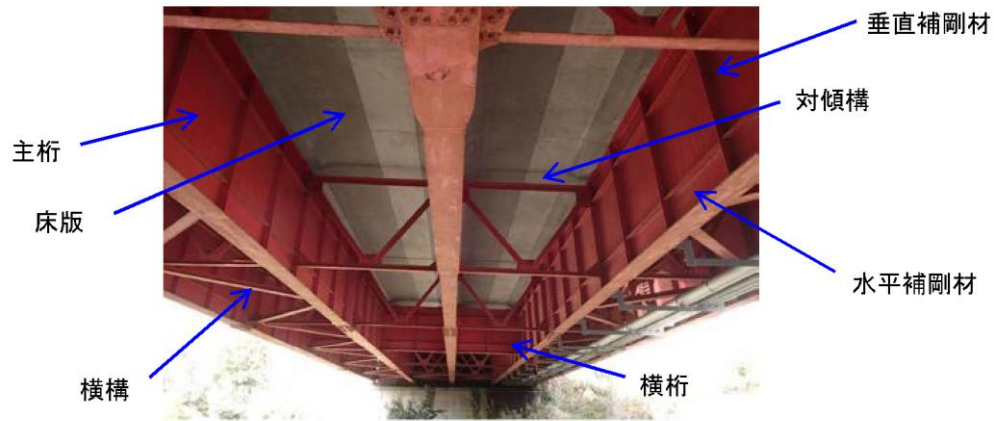
図-2.2.1 鉛直方向の荷重に抵抗する部材の名称と役割

(1) 主に鉛直方向の荷重（自重、自動車荷重等）に抵抗する部材の名称と役割と一般的な荷重伝達経路の例

鉛直方向に作用する荷重は、直接自動車荷重を受ける床版→主桁→支承→下部構造へと伝達される。鉛直方向に作用する荷重には、橋の自重、車両による活荷重などがある。

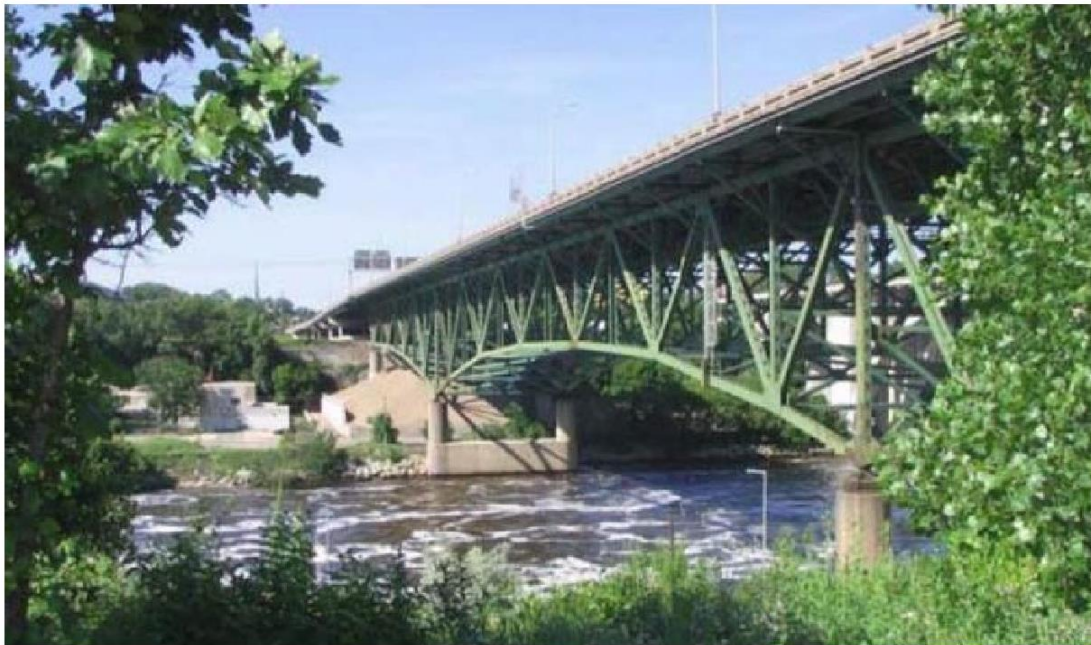
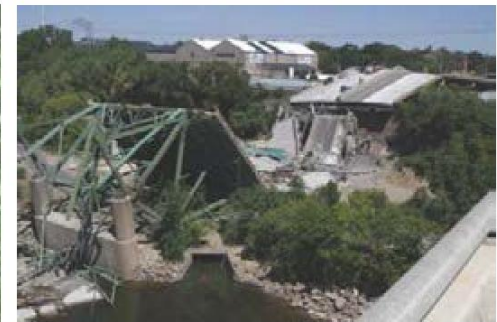
① トラス格点部の破壊から落橋に至った事例^{2,3)}

2007年に生じたミネソタ州のI-35W橋の落橋は、格点のガセットプレートに原因があると言われている。

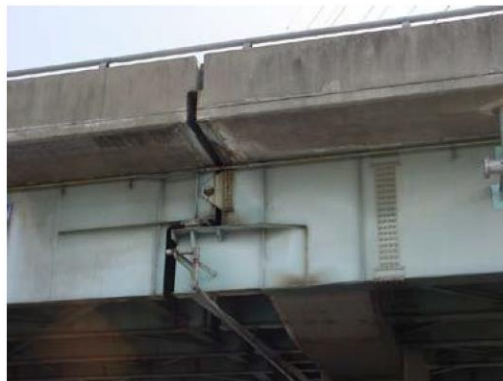
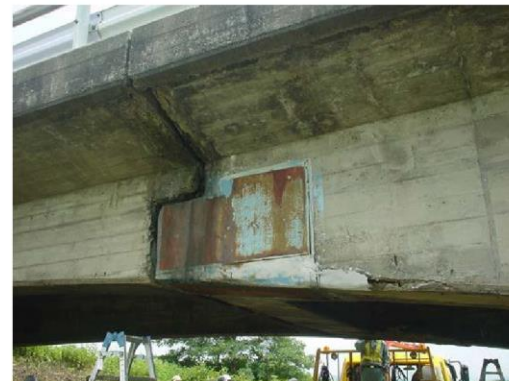
図-2.4.65 ゲルバー桁

(2) で支点部でない位置で上部構造にヒンジを設けた構造。

ゲルバーの場合、計算手計算で容易に行える。
しかし、ゲルバー部は構造的な弱点となる。

連続桁の場合、計算若干複雑、曲げモーメントが小
となり経済的。しかし、支点（下部工）不等沈下
の場合付加曲げモーメント生じる。

桁の上面が引張(下面が圧縮)

桁の下面が引張(上面が圧縮)

ゲルバー部

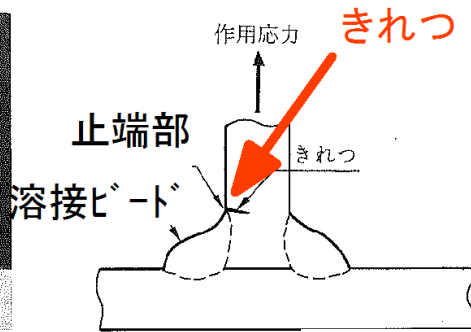
図-2.1.1 作用応力範囲

1.2 鋼橋の疲労 鋼橋の疲労(日本道路協会) より H9.5 に上記便覧示され、H14道示にて初めて規定

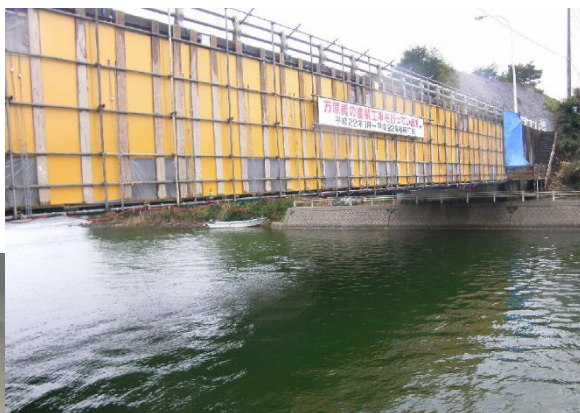
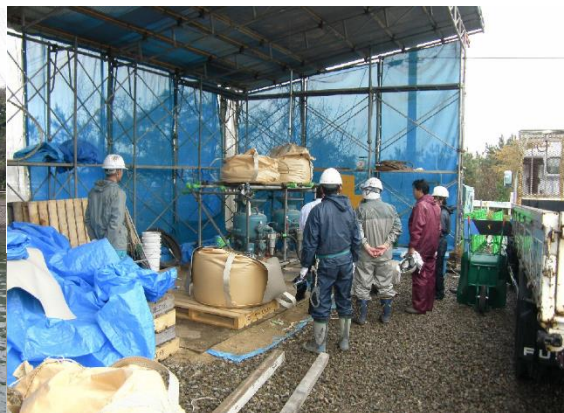
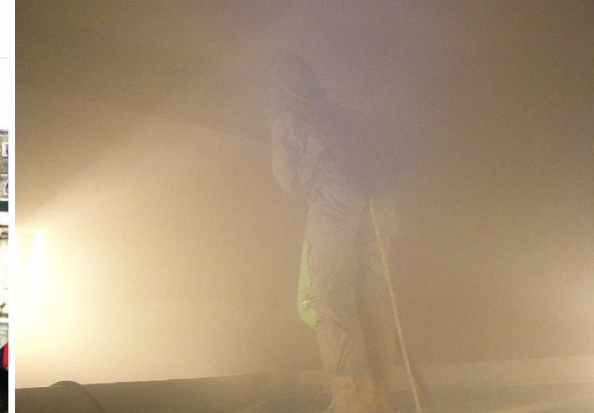
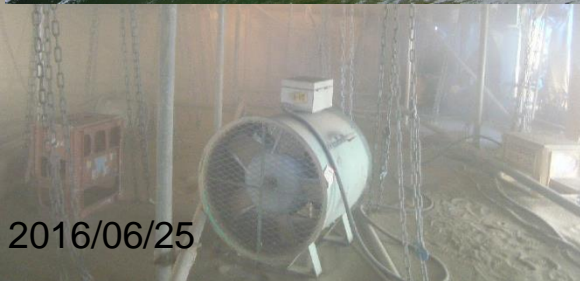
ブラスト足場施行例

ブラスト機械、袋の中はブラスト材 多くはガーネット

右上の写真はブラスト作業中、この現場では集塵機使用せず。(積算されていない)最初の写真で煙が確認できる。外へ排出している。
送風機で 空気循環させているが効果薄い。

・防錆効果のキーはジンク(zinc=亜鉛)が強力な防錆効果を発揮している。ただし、ブラストが必要でブラスト後4時間以内に次工程を終わらす必要がある。法律・労基は作業員の労働安全衛生上湿式を必須としているが、実態は費用・設備等不可能に近い。ブラストすると旧塗装系の**鉛【有毒】**が足場内に浮遊する。当然産廃処理必要。

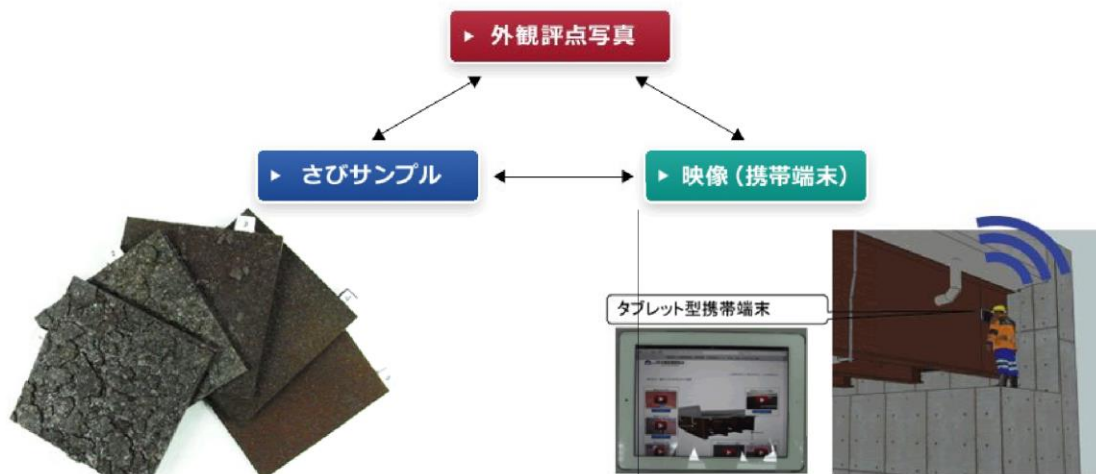
さび外観評価補助システム

②適切な点検維持管理がなされていない 耐候性鋼橋梁の さび評価 一般社団法人 日本橋梁建設協会より 客観的に評価するのはさびサンプル

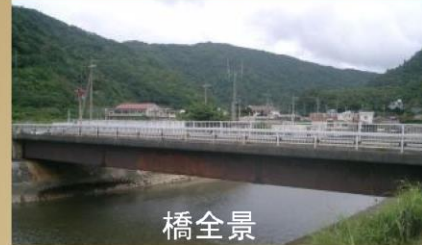
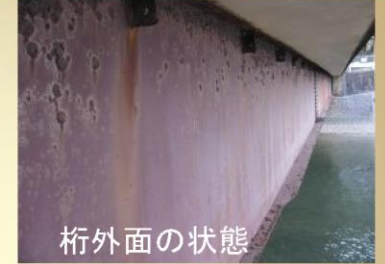
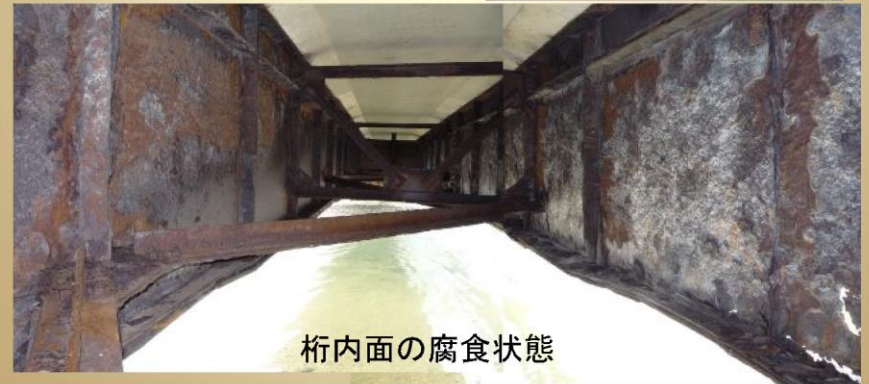
著しい腐食損傷

2008年から琉球大学・土木研究所が観測を開始。琉球大学で常時モニタリング。
2009年6月著しい変状確認、撤去工事緊急要請、
2009年7月15日崩落。

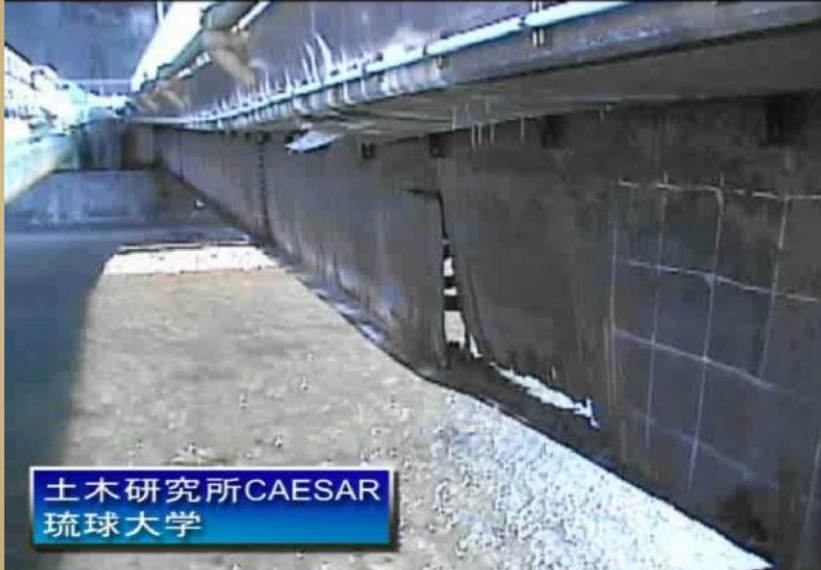
崩落ステップの推定

・G3桁端部から落下物
・RC床版の破壊進行
⇒たわみの増加

G3桁端部(名護側)のせん断崩壊

たわみ増加
⇒RC床版の破壊進行

G3桁端部(名護側)の落下

力尽きて崩落

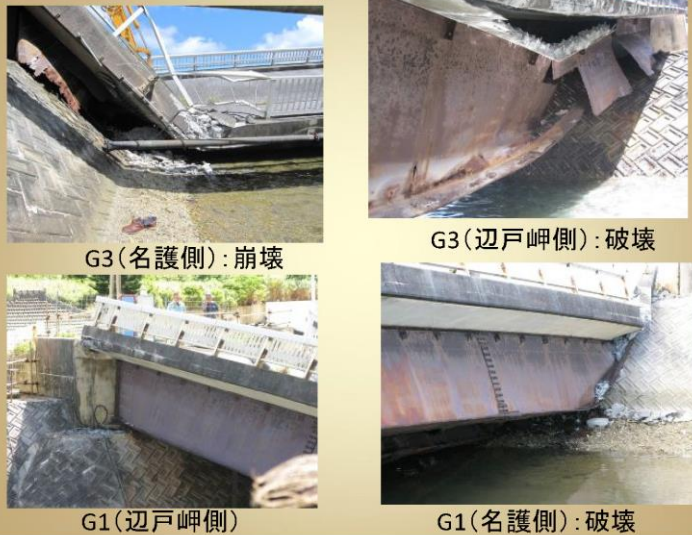
② 主桁端部の破壊状況

G3(名護側):崩壊

G3(辺戸岬側):破壊

G1(辺戸岬側)

G1(名護側):破壊

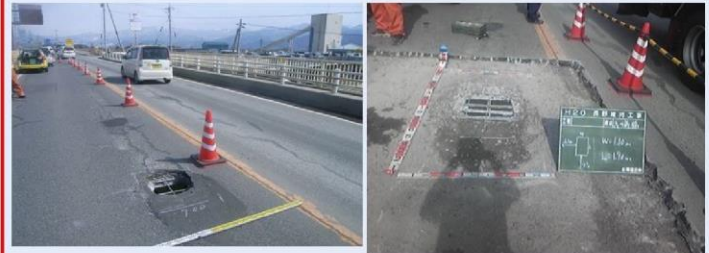
- 補修舗装が繰り返されている
- 約2年前の定期点検時には、底面の損傷程度がそれほど著しいものではない

本橋は、建設後約46年が経過した鋼鉄桁橋です。床版厚は17cmです。抜け落ち箇所の抜け落ち以前の写真はありますが、2年程前の点検時の状況は、図に示すように路面上ではちょうど輪荷重走行位置のアスファルト舗装の補修跡が連続して見られ、また床版下面には2方向のひびわれが部分的には見られましたが、至近の対策が必要とされるほどの損傷状況ではありませんでした。

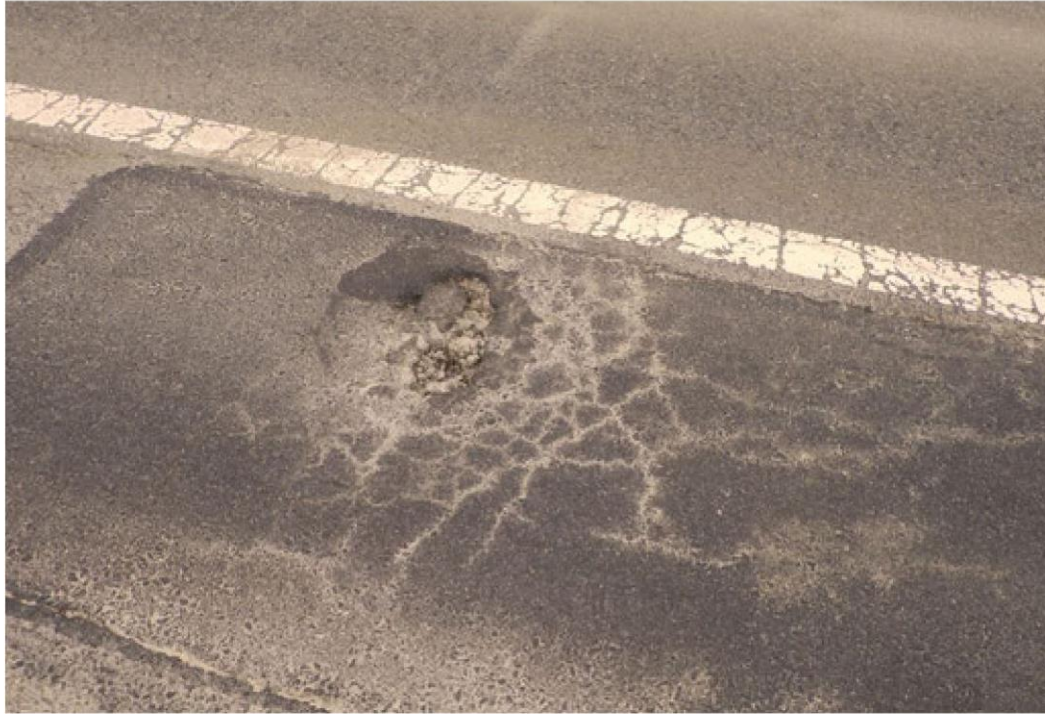
右の写真は、先ほどの写真とは違う場所ですが、恐らく舗装を剥がすと先の写真と同じ状況となっていると思われる路面の状況です。また、右写真の事

例でも部分的に補修舗装がほどこされており、その一部が再劣化しています。

上の写真の状態は、最近の抜け落ち箇所では必ず見られ、言い換えれば、こうした状況を早期に発見し、適切な対策をおこなうことで、床版の抜け落ちを防ぐことができます。

なお、このように骨材が露出して堆積している状態を、コンクリートの「土砂化」とか「骨材化」と呼びます。
