92年経過したコンクリートアーチ橋の修復工事の 前後の超音波速度計測

ULTRASONIC VELOCITY MEASUREMENTS BEFORE AND AFTER REPAIR
OF A 92-YEAR-OLD CONCRETE ARCH BRIDGE

愛媛県西条市にある大宮橋は建設後 92 年経過したコンクリートアーチ橋で、土木学会選奨土木遺産指定の歴史的建造物である。この橋は損傷が進み区分 III と判定された。全部材について超音波速度 V_p を計測した。修復前のコンクリートの V_p は 4km/s 以上の健全部材は少なく、一部では 3km/s を下回った。修復は内圧充填接合補強工法 (IPH) を採用した。アーチリブ端部では低い V_p 値が修復工事後に大幅に増加し良好状態に改善した。

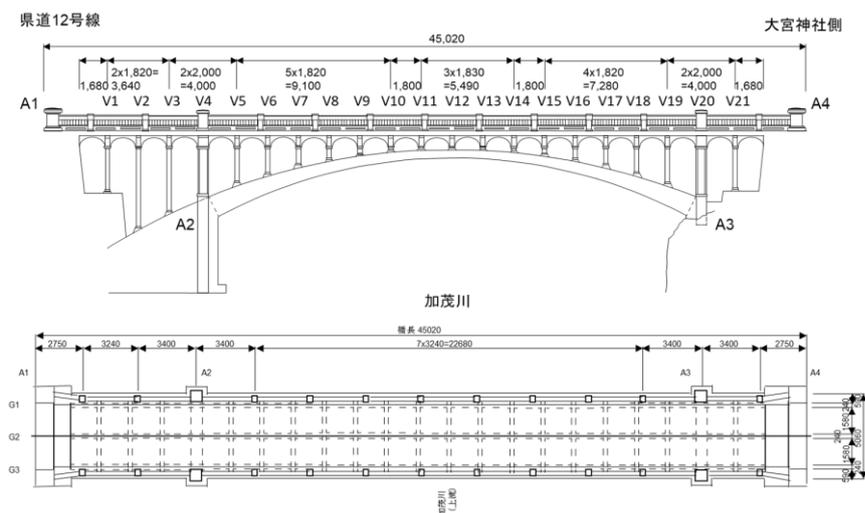
大宮橋は、愛媛県西条市の管理する橋梁で、1927年（昭和2年）に架設された鉄筋コンクリート製の開腹式上路アーチ橋で、土木学会選奨土木遺産³⁾に指定されている。図-1に大宮橋の側面図と平面図を示す。図は上流側から見ており、左が県道12号側（起点A1橋台）、右が大宮神社側（終点A4橋台）である。橋長45.02m、幅員4.0m、アーチ支間長28.0mであり、3本のアーチリブ（AR）が主構で、そこに17本の鉛直支柱が立ち、A1側に3本、A4側に1本の独立鉛直支柱（VC）とともに縦桁（LG）・横梁（TB）・床版（DS）を支持している。図-2に大宮橋の修復前（2019年11月）と修復後（2020年10月）の写真を示す。大宮橋の位置は石鎚山系の標高432mであり、年間降水量は約2700mmであり多雨地域と言える。コンクリート構造物が長期間供用された場合、水に接することでセメント水和物中のカルシウムイオン等が溶出し、組織が粗になる溶脱現象がある。コンクリート中への降雨の浸み込みはひび割れの存在でその効率を増幅させ、その結果として溶脱現象が発生して、その進行が促進されて多孔化が促進されるという劣化メカニズムによる損傷が危惧される。近接目視だけでは、内部での損傷進展を評価することが難しく、超音波試験の有効性が期待される。

図-1 大宮橋の側面図と平面図

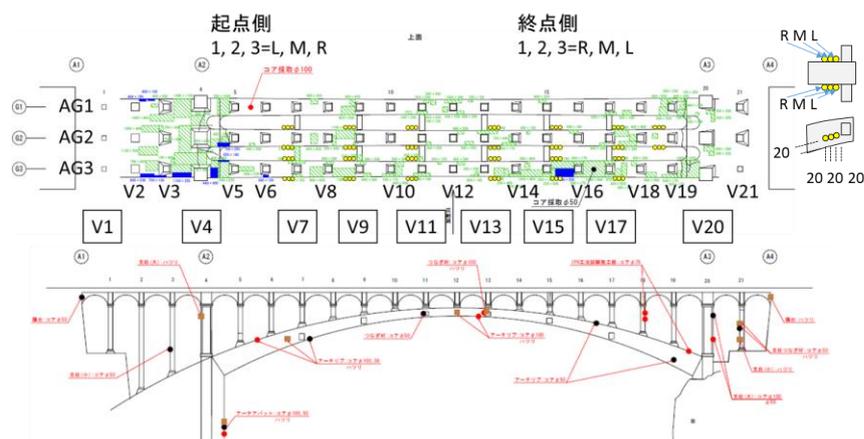
2008年12月と2012年2月に定期点検がなされており、2012年点検での点検結果は2014年の道路橋定期点検要領⁸⁾を適用すれば判定区分Ⅲ（早期措置区分）となった。2015年著者らによる点検でもその判定結果の妥当性を確認した。図-4に大宮橋の損傷状況（アーチリブ上面）と調査コアおよび超音波測定（2016年10月分）箇所を示す。損傷は、床版コンクリートで漏水・遊離石灰がEレベル30%とひどく、ひび割れはBレベル10%、主構であるアーチリブコンクリート（AR）では、浮きはEレベル100%、剥離・鉄筋露出はEレベル10%、漏水・遊離石灰がEレベル10%、ひび割れDレベル10%、鉛直支柱と高欄では漏水・遊離石灰がEレベル30%、ひび割れはCレベル10%と評価されていた。歴史的価値を考慮し、架け替えではなく、補強修繕する方向で工法候補を選定した。修繕は、強度回復を図る目的で内圧充填接合補強工法（IPH）を候補として挙げた。この工法は、低粘度・高流動性のエポキシ樹脂をばねの力で自動低圧注入する（0.06 N/mm²以下）するものである¹⁴⁾。渡邊ら¹⁵⁾は、実験的研究に基づいて、微細なひび割れに樹脂が充填され安定的な注入効果を得られること、剛性については一般的注入工法よりもIPH工法の方が1割ほど高いことを報告している。

図-4 大宮橋の損傷状況（アーチリブ上面）と調査コアおよび超音波測定（2016年10月分）箇所

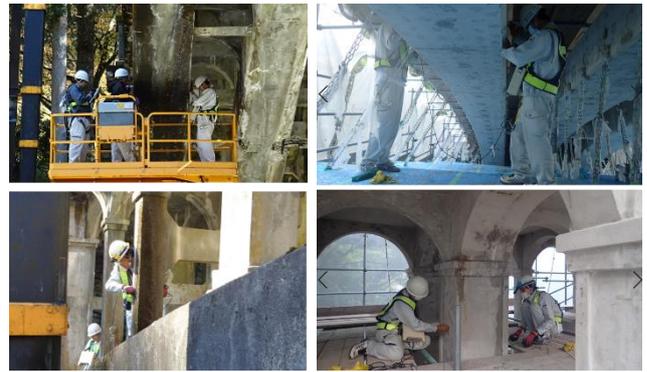
調査の状況として、図-5 に修繕工事前と修繕工事中（補修工事完了後）の超音波測定の様子を示す。修繕前では、橋梁点検車のゴンドラに乗ってアーチリブの調査を行い、橋台付近の鉛直支柱とアーチリブ基部については直接、歩いて近づき調査した。修繕工事中は、全面に架けられた吊り足場の上で調査作業を実施した。2020 年度については、新型コロナウイルスの防御のため、早春から秋に至る期間、調査時は常時マスク着用と事前事後の装置のアルコール消毒を徹底した。

図-5 修繕工事前 (左) と工事中 (右) の超音波測定の様子 (上: アーチリブ、下: 鉛直支柱)

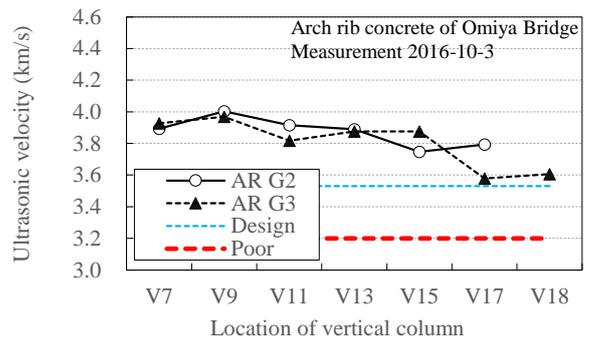
図-6 に事前の 2016 年 10 月に実施した超音波測定によるアーチリブコンクリートの超音波速度のリブ桁別分布 (アーチリブ (AR) の G2, G3) を示す。G2 と G3 で傾向が似ており、起点側から中央部を経て終点部に向かって減少する傾向がある。全体での平均値は 3.84 km/s、変動係数は 3.4% であった。平均値は大きく、いずれの部位も推定設計基準強度 140 kgf/cm² に相当する $V_p=3.53$ km/s を上回っており、90 年近く経過していても全体的には良好なコンクリートであることが確認できた。

図-6 事前に実施した超音波測定によるアーチリブコンクリートの超音波速度

図-8 に修繕工事の前 (2020 年 3 月 10 日) と後 (2020 年 7 月 19 日) のアーチリブコンクリートの超音波速度 V_p の鉛直支柱基部に相当する位置での橋軸方向分布を示す。修繕工事前の V_p の軸方向分布は、図-11 と図-12 に示した G2, G3 のアーチリブ桁の結果では、図-6 の結果 (2016 年) の傾向と値はおおむね同等である。これより、事前調査で行ったような方法は妥当であったと理解できる。

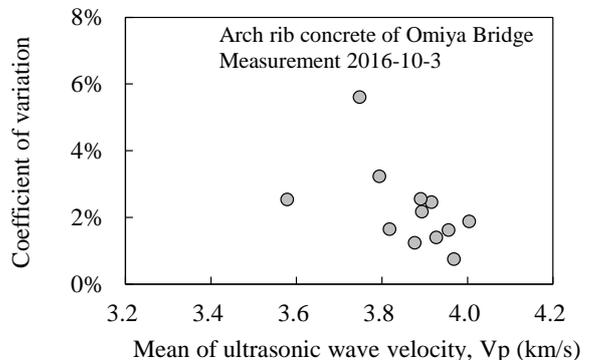
図-7 にアーチリブコンクリートの超音波速度の平均値と変動係数の関係を示す。平均値が大きいほど変動係数が小さく 3%未満となる。

図-7 アーチリブコンクリートの超音波速度の平均値と変動係数の関係

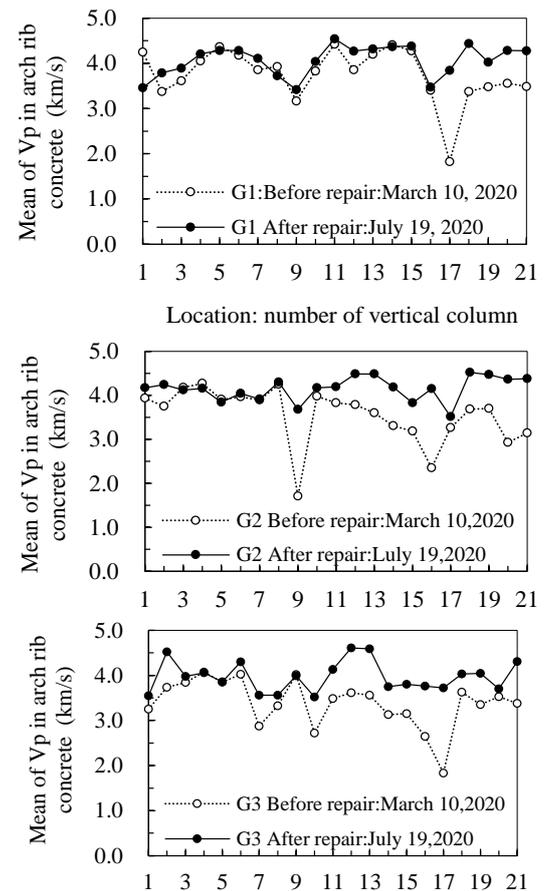
一方、樹脂注入の IPH 工法施工後は、修繕工事に V_p が低い値を示していた箇所ほど V_p の増加がみられ、ほぼすべての箇所で $V_p=3.5$ km/s を上回っていた。また、補修工事の施工後はほとんどの箇所で V_p が増加していた。すなわち、修繕前に低い V_p を示していたアーチリブコンクリートは、もともと施工品質が良くないか、雨水の侵入、風化と溶脱 (カルシウム溶出) などによりコンクリートの多孔化が進むなどして損傷が進んでいて、 V_p が低く測定されていたものが、IPH 工法による樹脂注入が全般・細部に至るまで行きわたり、亀裂や空洞が硬質樹脂で充填されたために直線的な波動伝播が実現したためであると考えられる。さらに、ほとんどの箇所で伝播速度の増加の割合は、渡邊ら¹⁵⁾の結果と調和的である。

図-8 修繕工事の前後のアーチリブコンクリートの超音波速度の橋軸方向分布 (上：G1、中：G2、下：G3)
