四国地方整備局管内における道路 の長寿命化対策について

国土交通省 四国地方整備局
道路部 道路構造保全官
令和4年9月30日（金）

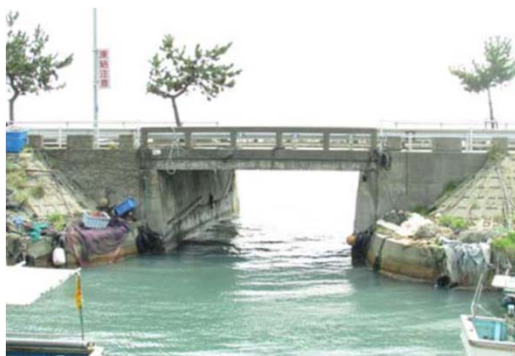
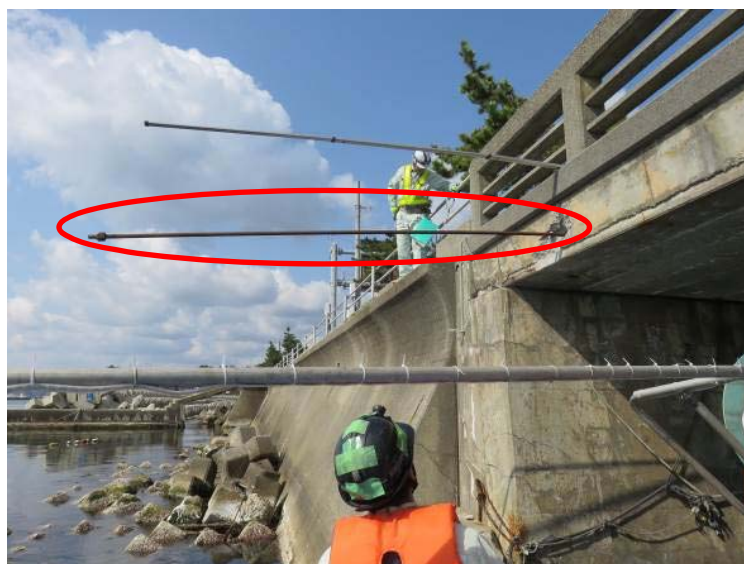
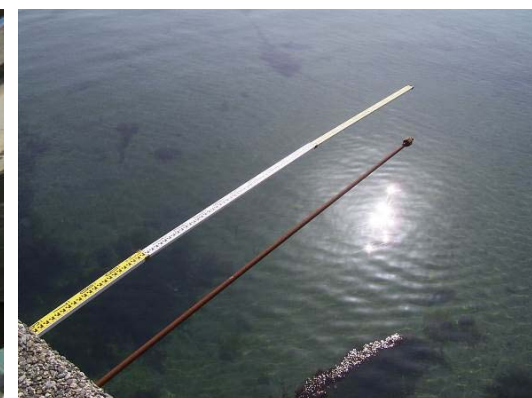
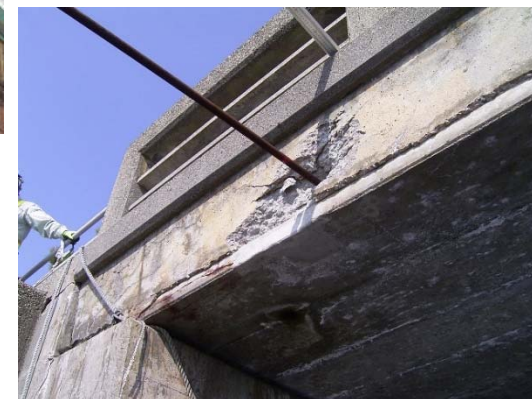
橋梁全景

2018年、PCプレテン床版橋において、横締めPC鋼材の破断を発見。
PC鋼材の破断が生じ、蓄えられていたひずみが開放され、突出に繋がった。

【横締PC鋼棒の突出】

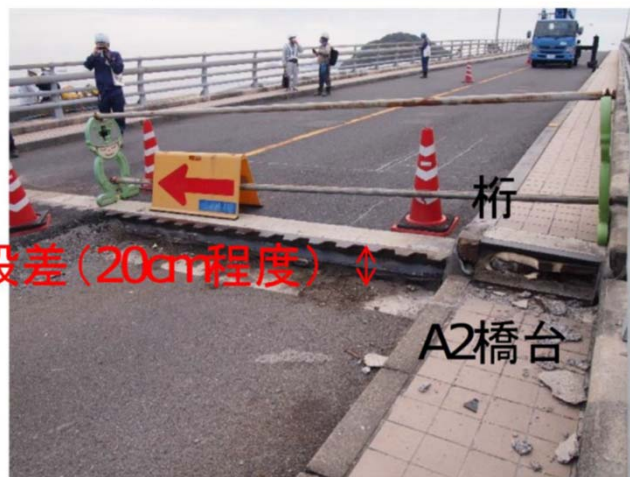
A2橋台上の段差

2020年、ドゥルックバンド橋のA2橋台位置に生じた路面の段差(約20cm)に通行車両が衝突する事故が発生。

主桁の負反力を支持する鉛直PC鋼材が破断もしくは抜け出した結果、橋に大きな変位が生じた。

段差(20cm程度)

A2橋台

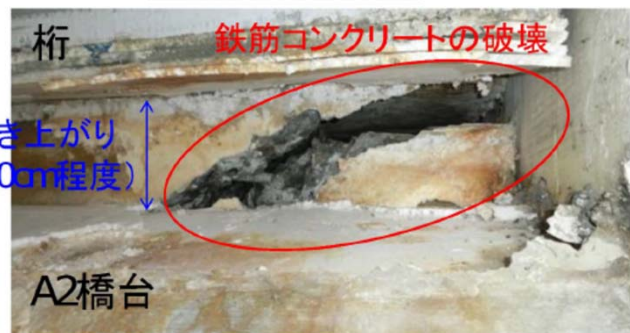
A2橋台前面の状況

桁

鉄筋コンクリートの破壊

浮き上がり
(20cm程度)

A2橋台

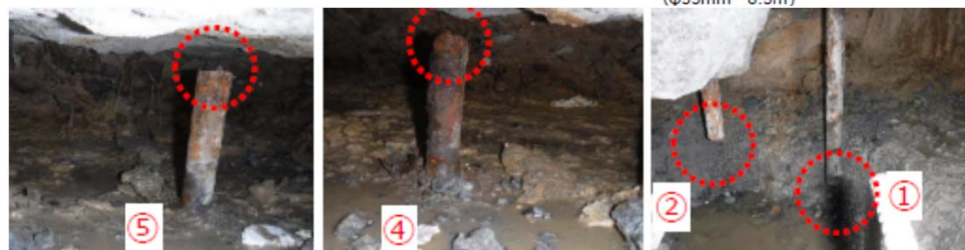
【鉛直PC鋼材の破断状況】

鉛直方向のPC鋼棒18本
(φ33mm 8.3m)

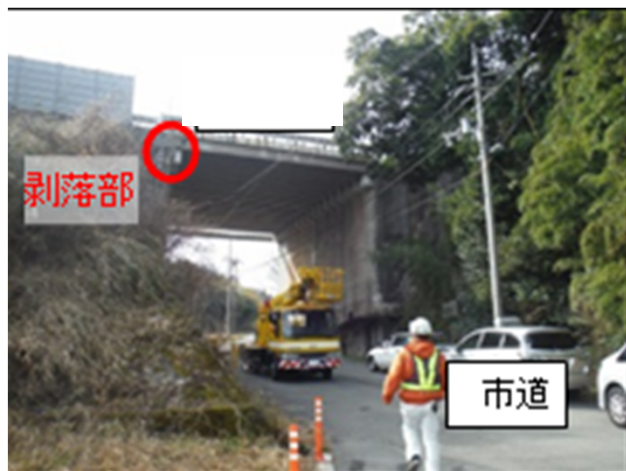
現地状況

2019年、跨道橋において、後打ちである地覆部の外側壁部のコンクリートが落下し、市道通行車両に対する物損事故が発生。

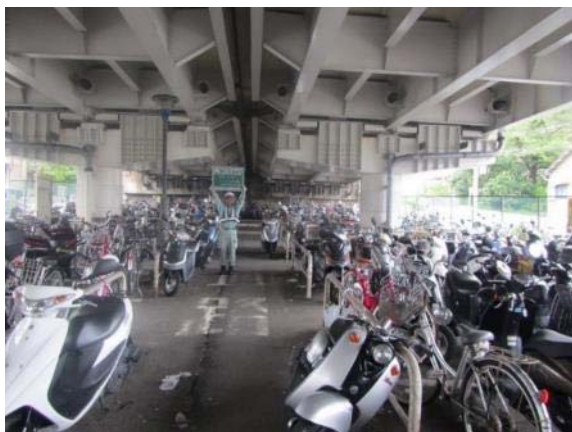
桁下利用状況

2014年、高架橋において、コンクリート片(約50cm×50cm×4cm、約9kg)が剥落・落下する事象が発生。

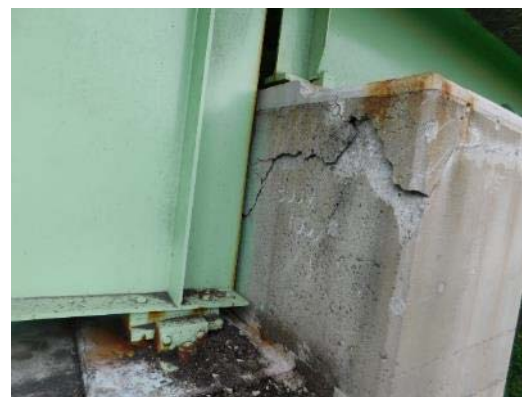
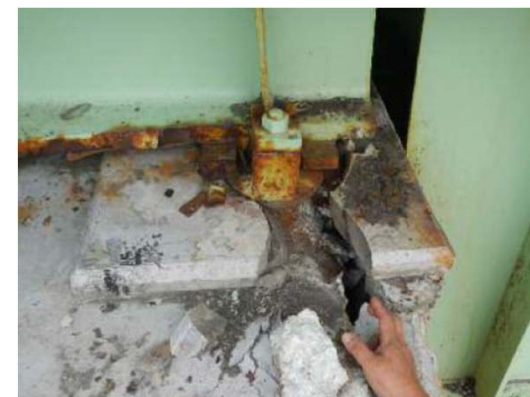
今回点検
(R1)

損傷の記載がない状態から9年で耐荷力に影響するレベルまで劣化が進行

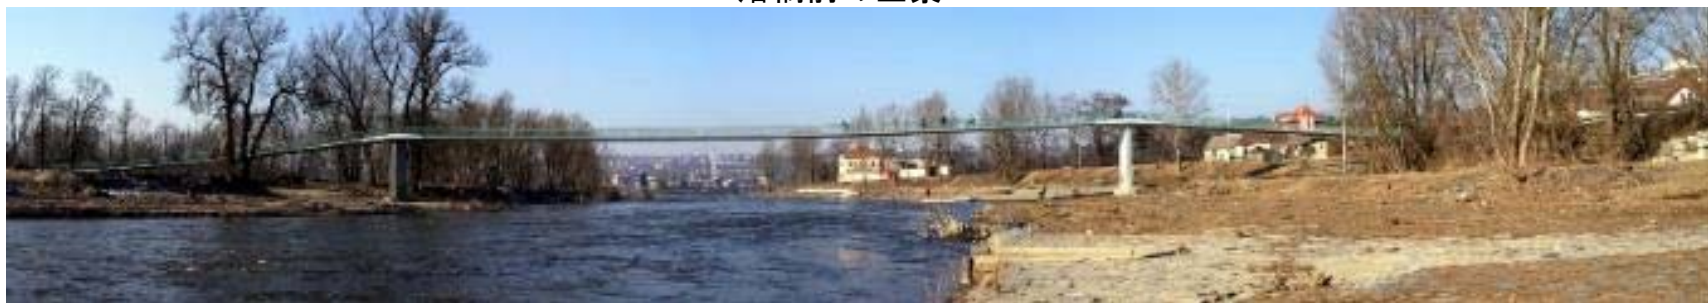
落橋前の全景

吊り床版橋は、橋台間にPC鋼材(ケーブル)を並列配置し、これらをコンクリート床版で包み込んで床構造を形成した橋であり、PC鋼材(ケーブル)の損傷が落橋に直結する構造となっている。

2014年にケーブルの一部に腐食を確認し、モニタリングされていたものの、吊床版内部で吊材の破壊が発生し、吊床版全体が崩壊したものと想定される。

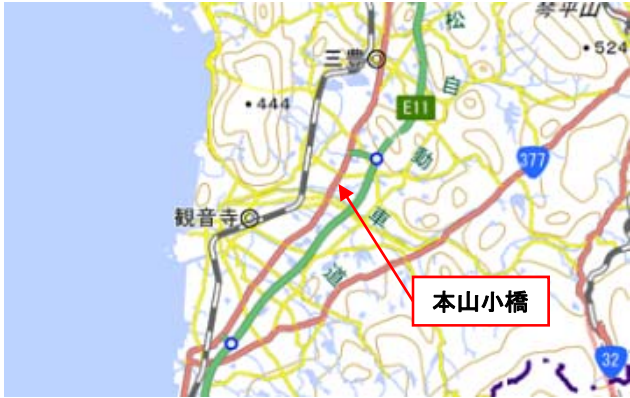
【所見】
 ○補剛桁に荷重作用に伴うひび割れが発生。
 ○張出床版の漏水による剥離・鉄筋露出、うき等の損傷を確認。

【対策】
 ○下面増厚工 ○ひび割れ補修
 ○断面修復

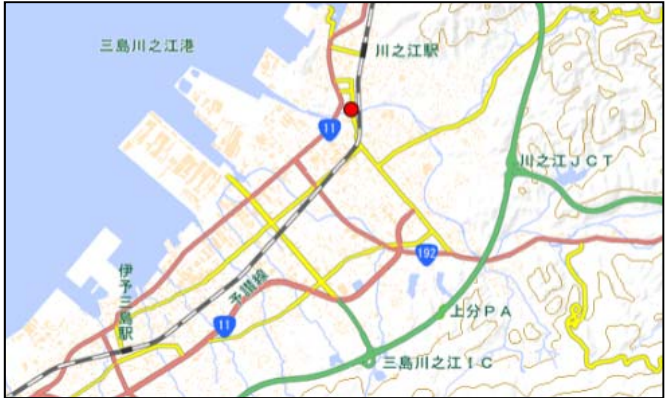
【所見】
○主桁に剥離・鉄筋露出がみられ、主桁間詰部から漏水による遊離石灰が発生している。
○橋台、橋脚にはひびわれが発生している。

【対策】
○断面修復、ひび割れ注入
(平成30年補修設計、令和2年3月補修完了)

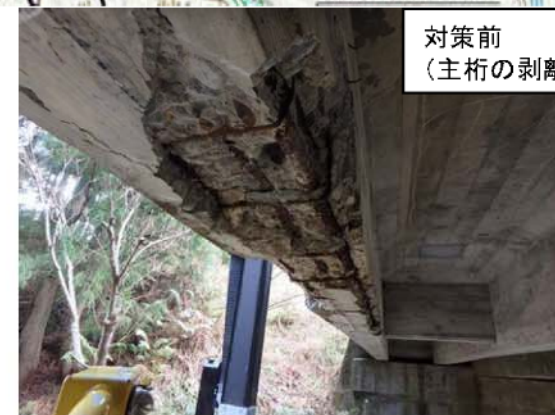
対策前
 (主桁の剥離)

主桁、横桁、床版にの全体に剥離・鉄筋露出・鉄筋腐食及びうき・ひび割れが発生しており、コンクリートの中酸化が進行していることと、塩分濃度が高いことから、内部鋼材の腐食の進行による劣化が懸念されるため、腐食鉄筋の取替や中性化及び塩分濃度高い劣化因子の除去を考慮した補修を速やかに行う必要がある。

断面修復（吹付工）、水切り工
 （H29年度修繕設計、令和元年9月修繕完了）

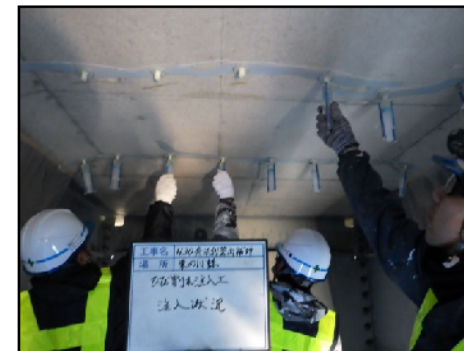
ひび割れ注入: 施工中

床版下面に剥離・鉄筋露出が発生しており、主桁との接合部には漏水が生じており、塩分を含んだ雨水の浸透による内部鋼材の腐食が懸念される。塩害対策を考慮した補修等を速やかに行う必要がある。

【対策】電気防食、断面修復、ひび割れ注入、表面含浸(H24年補修設計、H31年3月補修完了)
