# 医療用X線CTを用いたコンクリートの品質評価の基礎検討について

第1回 高知県コンクリート診断士会研究・業務体験報告会  
2021年10月16日

# 医療用X線CTを用いたコンクリート品質評価

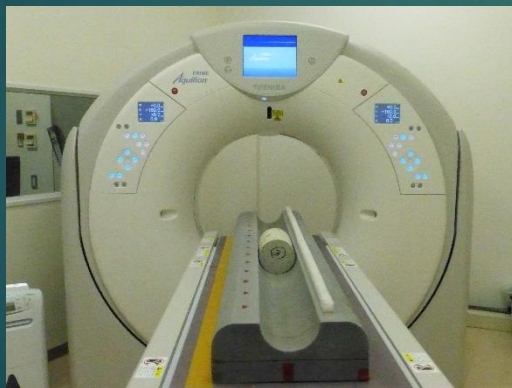
CTスキャン

コンクリート分野では、CTスキャン、FE-SEM,EPMAなどが対象と考えられる。

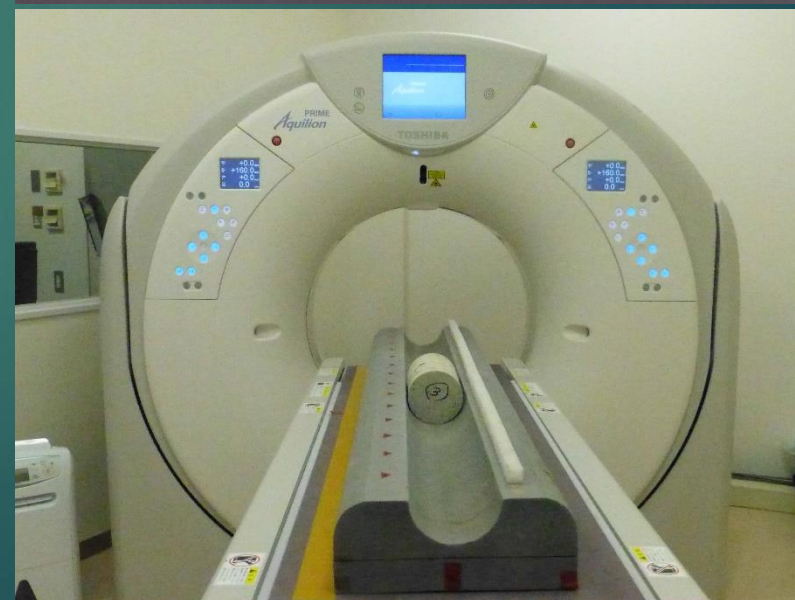
# 医療用X線CT

設定項目	設定値
管電圧	120 K v
管電流	300m A
スライス間隔	0.5mm
解像度	512×512pic

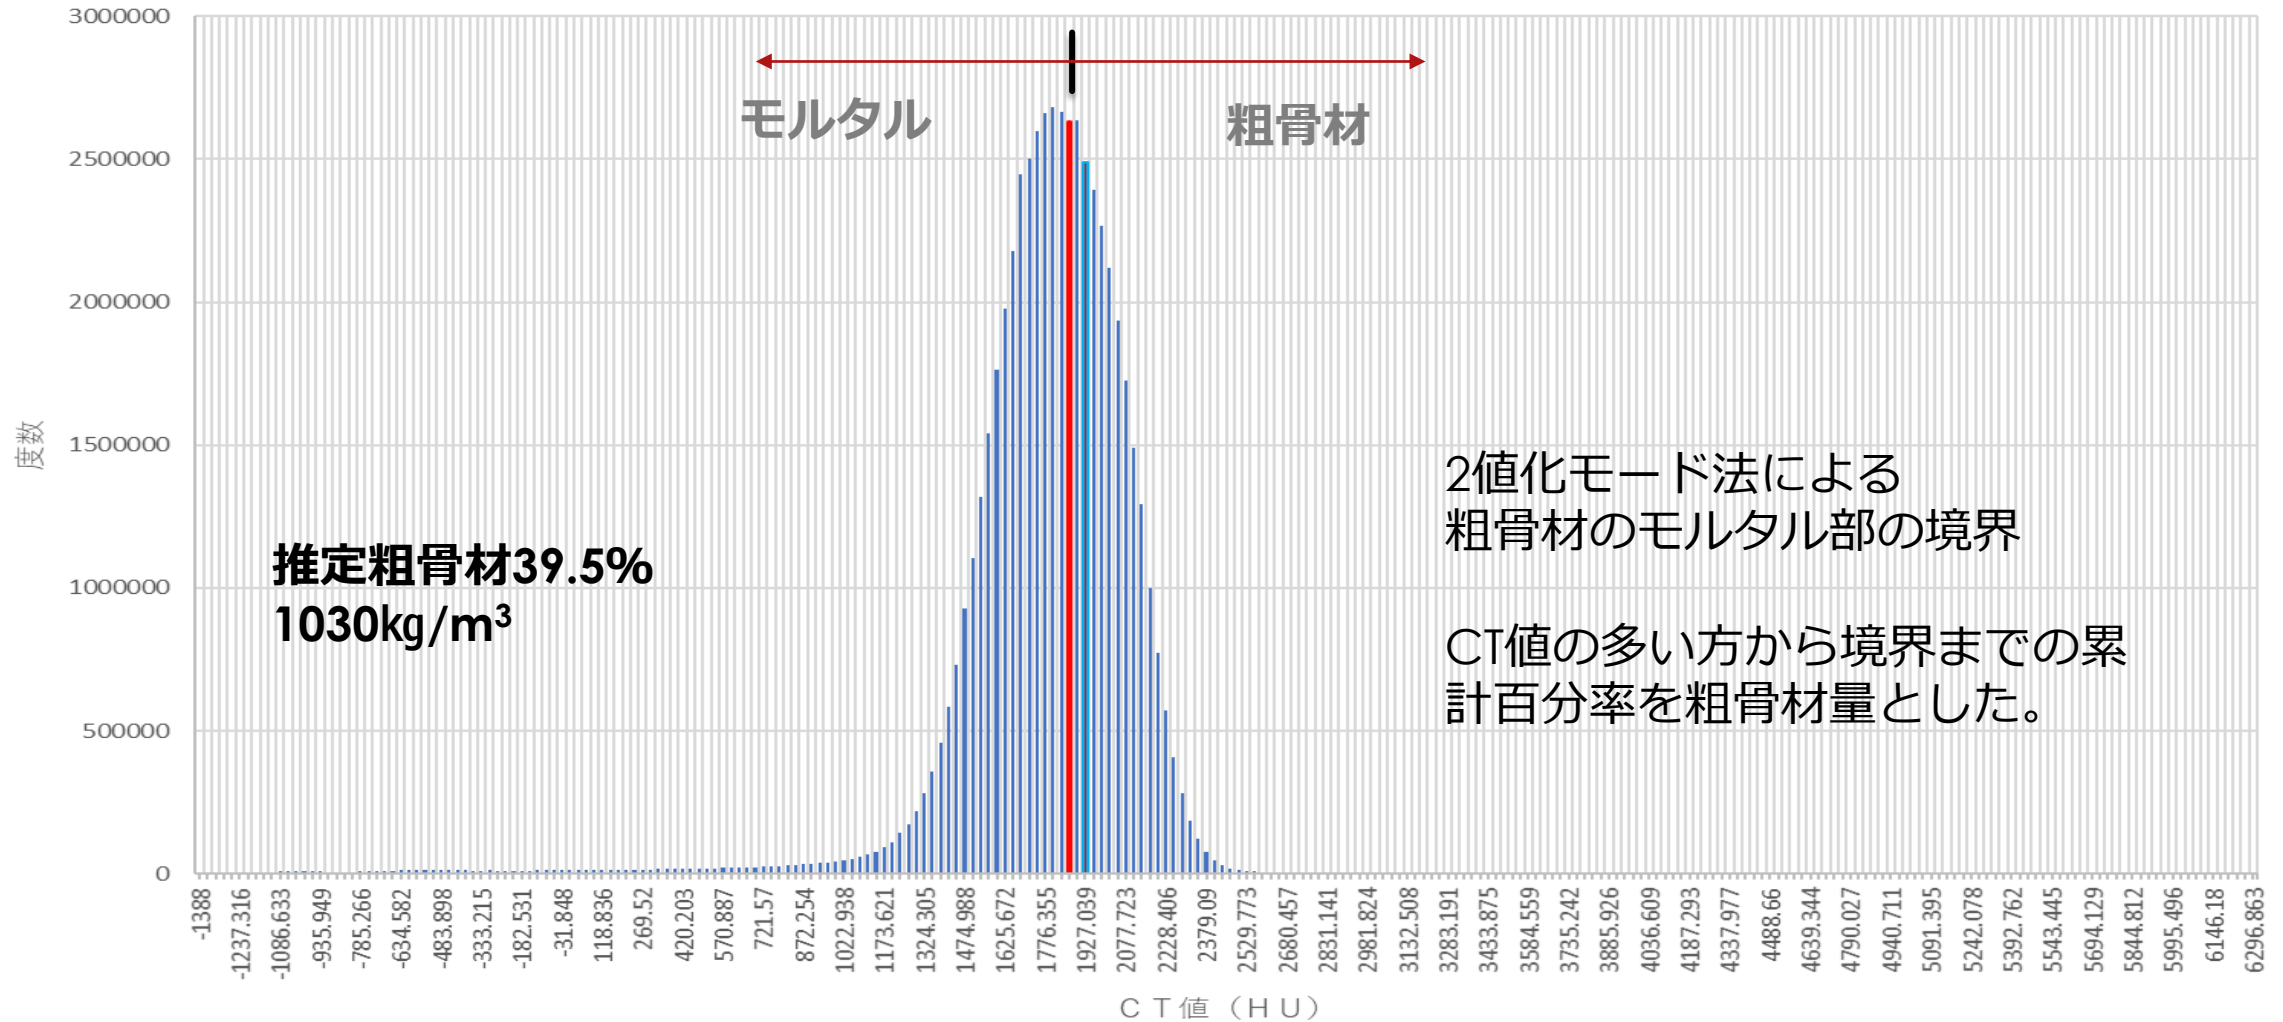
w/c = 60% ヒストグラム

# ヒストグラムによる粗骨材量推定

1. 10分程の短時間CT撮影において、コンクリートの内部構造が映像化でき、骨材・空気量の可視化が可能である。
2. 画像解析ソフトウェアを適宜使用することで、空気量の推定、コンクリートの均質、w/c および単位粗骨材量性を評価できる可能性が示された。
3. 詳細分析としてマイクロフォーカスX線装置やリニアトラバース法等の機器を使用することでエントレインドエアを検出できる可能性がある。
4. 得られた情報をデータベース化することで、将来起こり得る不具合などを判定する際のツールとして期待できる。
