福井県コンクリート診断士会 設立 10 周年記念講演会

北陸地方におけるコンクリート構造物の劣化と維持管理の最新事情  
～本格的な維持管理の時代を迎えて～

「北陸地方における ASR の現状と維持管理の最新技術」

「北陸地方における塩害の現状と維持管理の最新技術」

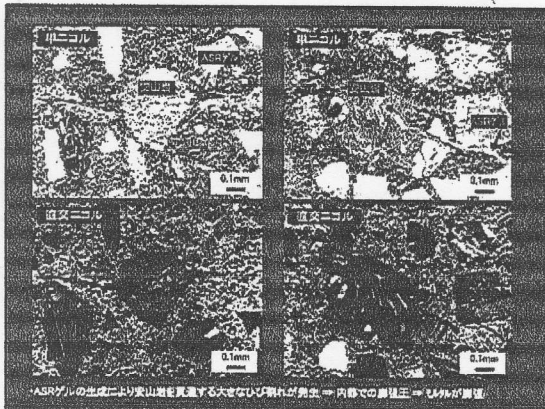
### 薄片の作製手順と偏光顕微鏡による観察例

【薄片の作製手順】

1. 砕石をガラス板上に貼付け (砕石の厚さ1mm)
2. 浸透剤を塗布
3. 偏光顕微鏡による観察

※ 砕石薄片の観察では、砕石に含まれている鉱物が特定できる。⇒ その砕石が何であるかがわかる。

※ コンクリートの薄片では、さらに、異相なひび割れの発生状況やASRゲルの生成状況がわかる。

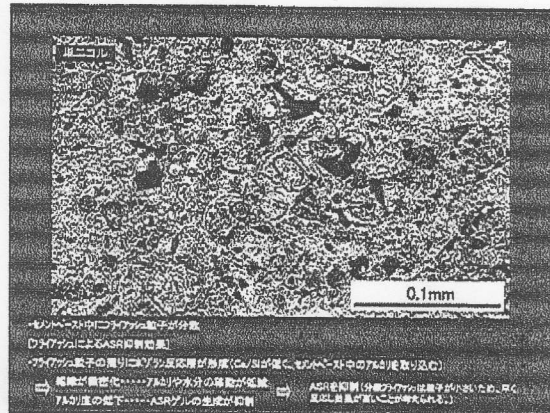
モルタル中のフライアッシュ粒子が分散  
 フライアッシュによるASR抑制効果  
 フライアッシュの量に比例して反応生成物(Ca/Si比が高くなり、モルタル中のASRを抑制する)  
 高濃度のASRゲルが生成する領域が減少  
 ASR抑制効果(フライアッシュは粒子が小さいため、反応の速度が早いことが考えられる)  
 FAの量の低下⇒ASRゲルの生成が抑制

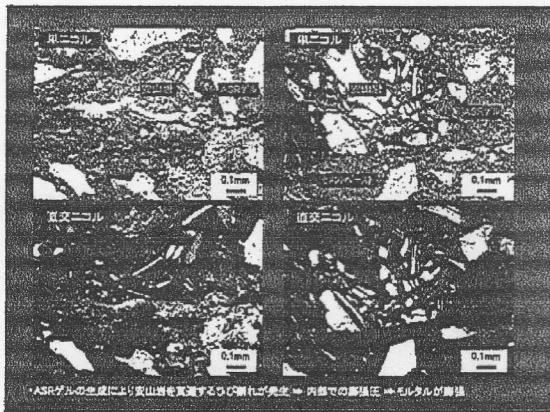
ASRゲルの生成により反応生成物の析出が促進⇒内部での膨張⇒モルタルが割れる

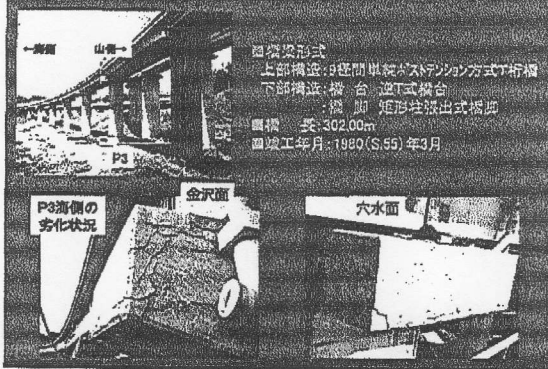
### 徳田2号橋の劣化状況

橋梁形式  
 上部構造: 2径間単純スパン方式T桁橋  
 下部構造: 橋台 道T式橋台  
 橋脚: 矩形柱状出式橋脚  
 橋長: 302.00m  
 竣工年月: 1980(S.55)年3月

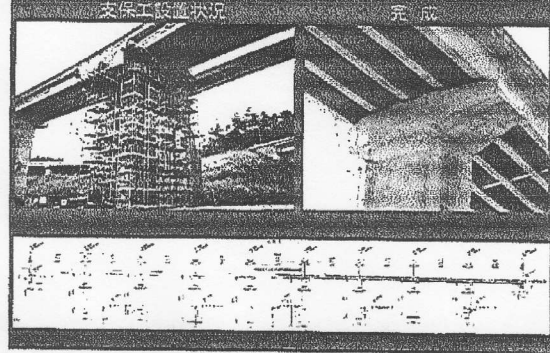
### 支保工設置状況

T梁  
 PC橋脚 梁補強工事  
 完成

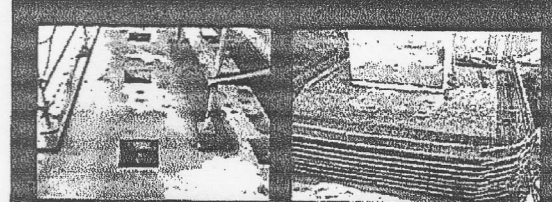
フーチングのASRIによる劣化状況

フーチングのPC鉄棒による錆腐め  
 フーチングのPC網より線による錆腐め

フーチングのASRIは既設のASRIより劣化が早い → 劣化が早い

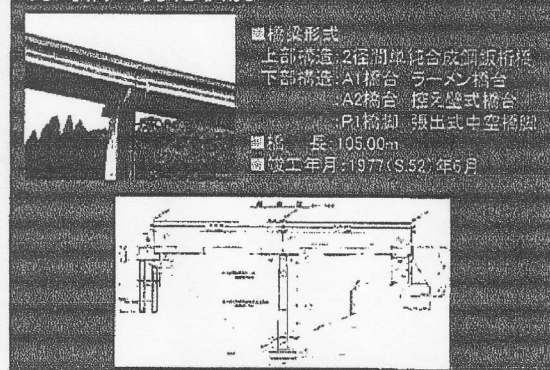
### 鹿島橋の劣化状況

橋梁形式  
 上部構造: 2径間単純合成鋼板桁橋  
 下部構造: A1橋台 ラーメン橋台  
 A2橋台 控圧壁式橋台  
 P1橋脚 張出式中空橋脚  
 橋長: 105.00m  
 竣工年月: 1977(S.52)年6月

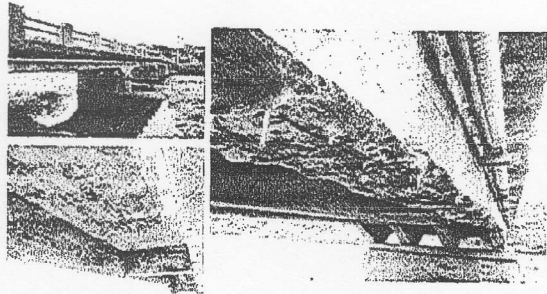
青森県 昭和7年架橋 塩害と凍害の複合劣化

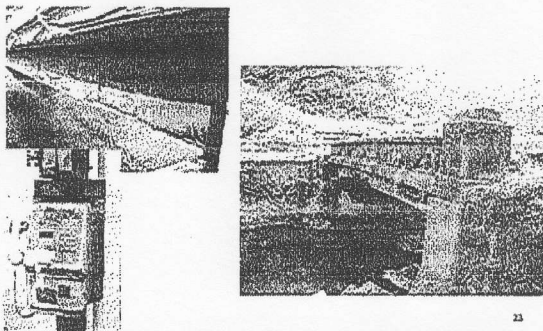
沖縄県 塩害による劣化←高温多湿で促進

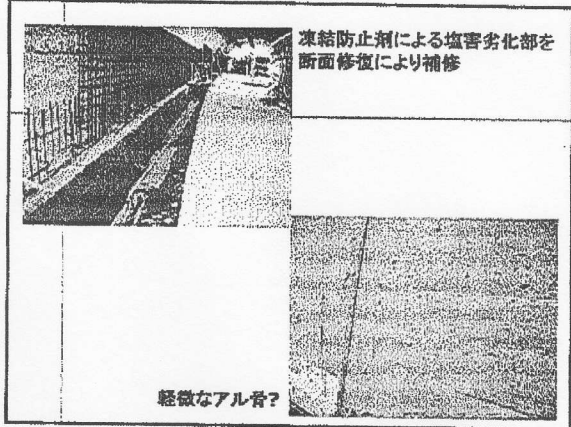
橋の内部では凍結防止剤による塩害

凍結防止剤による塩害劣化部を断面修復により補修

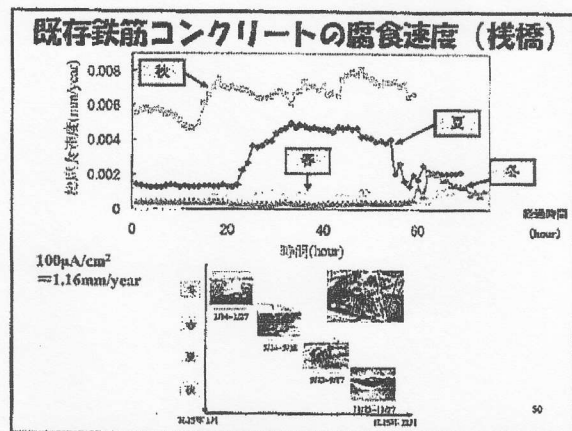
### 既存鉄筋コンクリート構造物への適用 (桟橋)

建設: 昭和24年  
かぶり: 10cm  
コンクリートのW/C: 56.2%  
塩化物イオン: 鉄筋位置まで浸透

コンクリート中の鉄筋位置

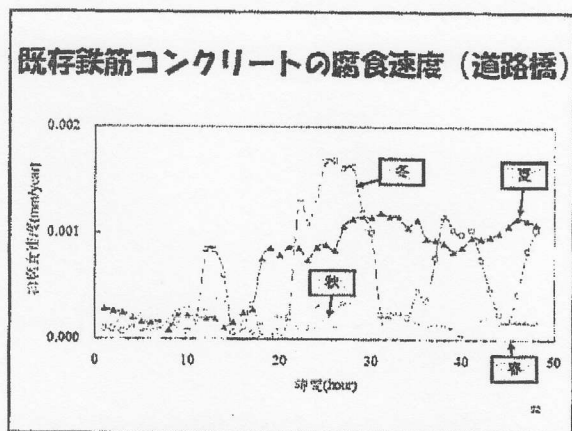
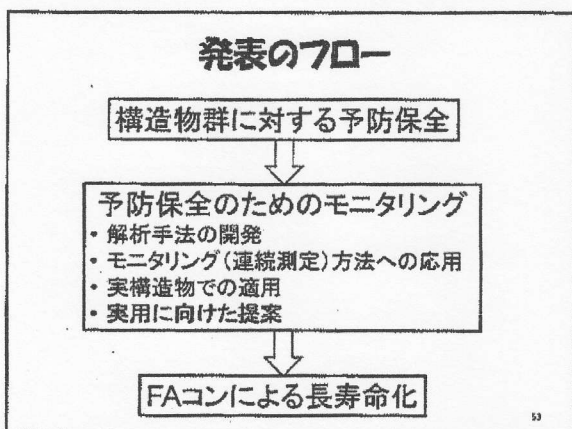
### 既存鉄筋コンクリート構造物への適用 (道路橋)

昭和47年完成

昭和58年塩害による劣化のため一次補修

昭和63年塩害による劣化のため再補修

塩化物イオン: 鉄筋位置まで浸透

中性化: 底面より15mmまで進行

設計強度 (N/mm <sup>2</sup> )	40
W/C (%)	39
セメント (kg)	400
砂 (kg)	650
砂利 (kg)	1164

導電性検査剤

対極板

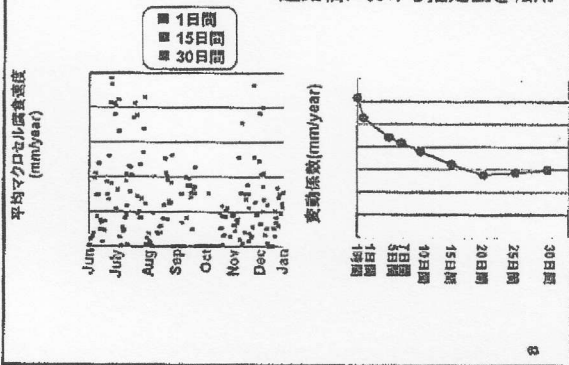
平均腐食速度を評価でき得る最短期間は？

道路橋における推定値を転用

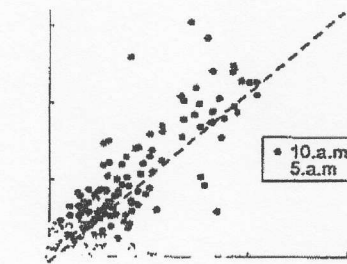
いつのタイミングが平均腐食速度を測定できる？

任意のタイミングで測定された  
マクロセル腐食速度(mm/year)

日平均のマクロセル腐食速度(mm/year)
