6. 損傷事例

6.1 腐食

(4) 正しい診断のための留意点

防食機能の劣化及び腐食の診断を行うに当たっての留意点を、実例の写真とともに以下に示す。

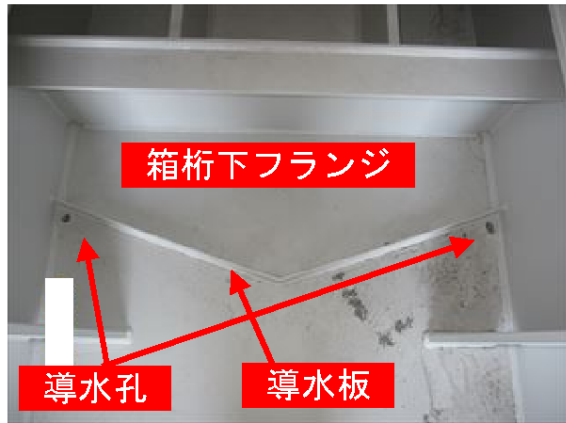
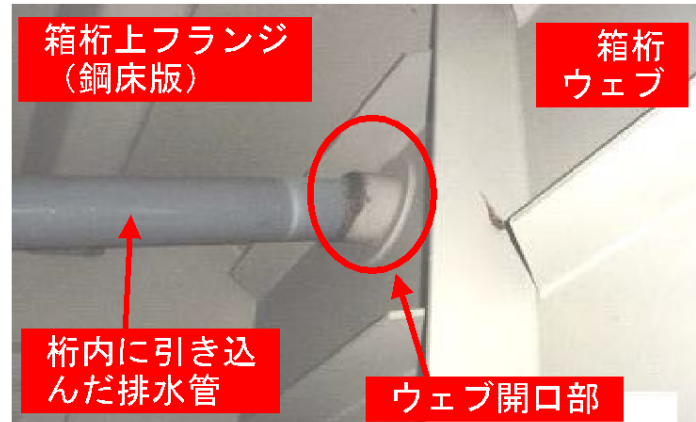
【部位】 箱桁内面下フランジ

【状態】 排水管の引き込みのウェブ開口部から管を伝って浸入した漏水と、下フランジのさびが生じている。

【留意点】 局所的な腐食による断面欠損が進行すると耐荷力に影響を与える可能性がある。

箱桁内部の導水板と導水孔
(縦断勾配の低い箇所に設置)

排水管引き込み用の箱桁ウェブ開口部
(損傷した橋とは別の橋)

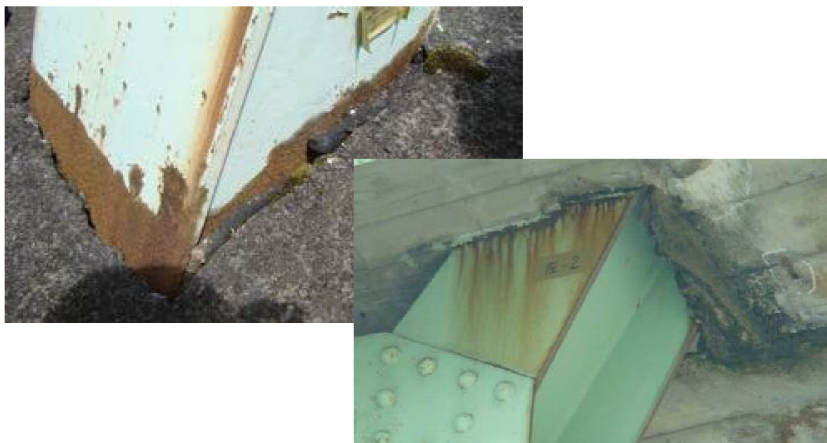
写真-5. 1. 21 鋼橋の腐食の診断における留意点

【部位】床版にトラス斜材が貫通する部分のコンクリート内部（はつり後）

【状態】埋め込まれていた部材に断面欠損に至る著しいさびが生じている。

【留意点】埋め込み部材の内部で腐食が進行していても、橋面からは僅かな兆候しか見られないことがある。

埋め込み境界部の状態や、貫通部の裏側からのさび汁の析出などで腐食を疑えることもある。

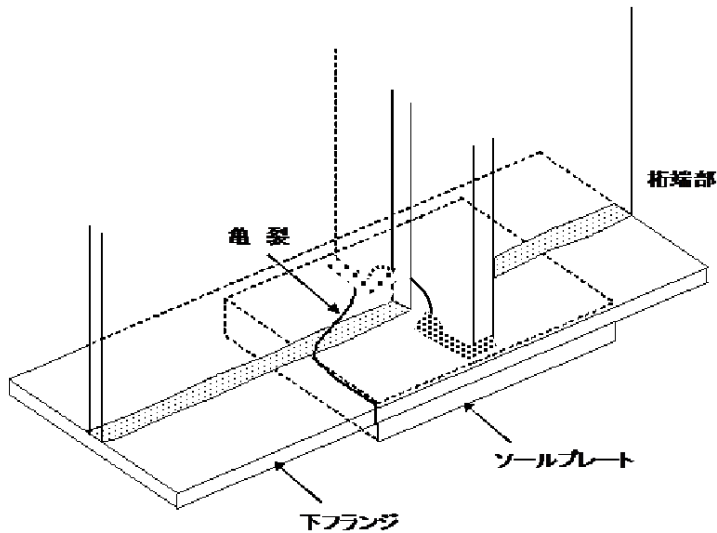
写真-5. 1. 40 鋼橋の亀裂の診断における留意点

【状態】下フランジからウェブに進展した
亀裂が生じている。

【留意点】支承ソールプレート前面の主
桁下フランジとの接合部付近は、支承機
能不全や板厚の急変などによって大き
な応力が発生することが多く、亀裂の発
生例も多い。下フランジを進展した亀裂
がウェブに達すると、ウェブ内へ進展す
ることが多く、その場合主桁が破断する
など危険な状態となることがある。
亀裂の発生箇所は、ソールプレートと主
桁下フランジ間の支間中央側すみ肉溶
接の止端部、ルート部、または主桁下フ
ランジとウェブ間の溶接部がある。

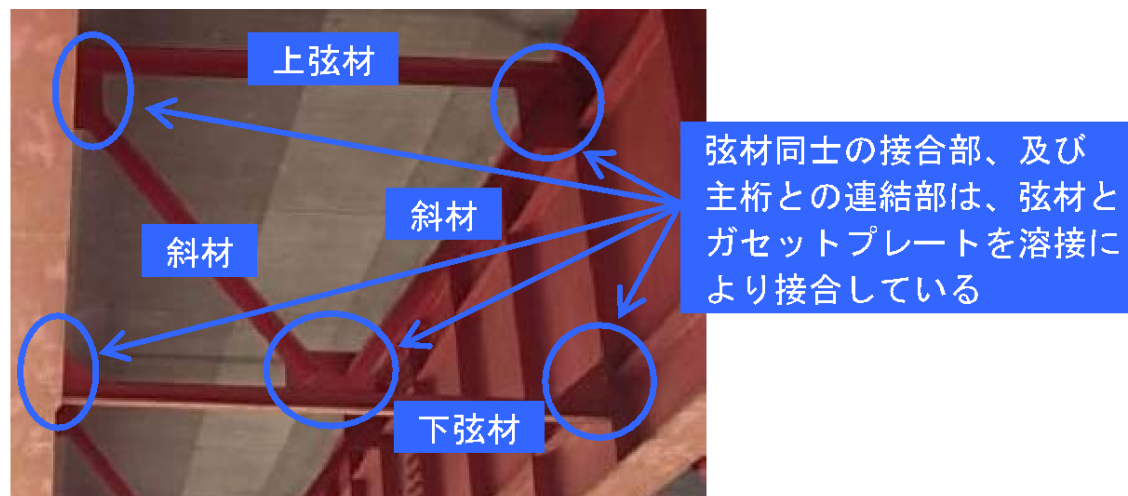
【状態】 対傾構接合部のガセットプレートに、亀裂が生じている。

【留意点】 ガセットプレートには実構造と設計上の仮定が異なる場合に、大きな局部応力が発生することがある。特に耐荷力設計において二次部材として扱われるものは注意する。

対傾構の構造（他の橋の例）

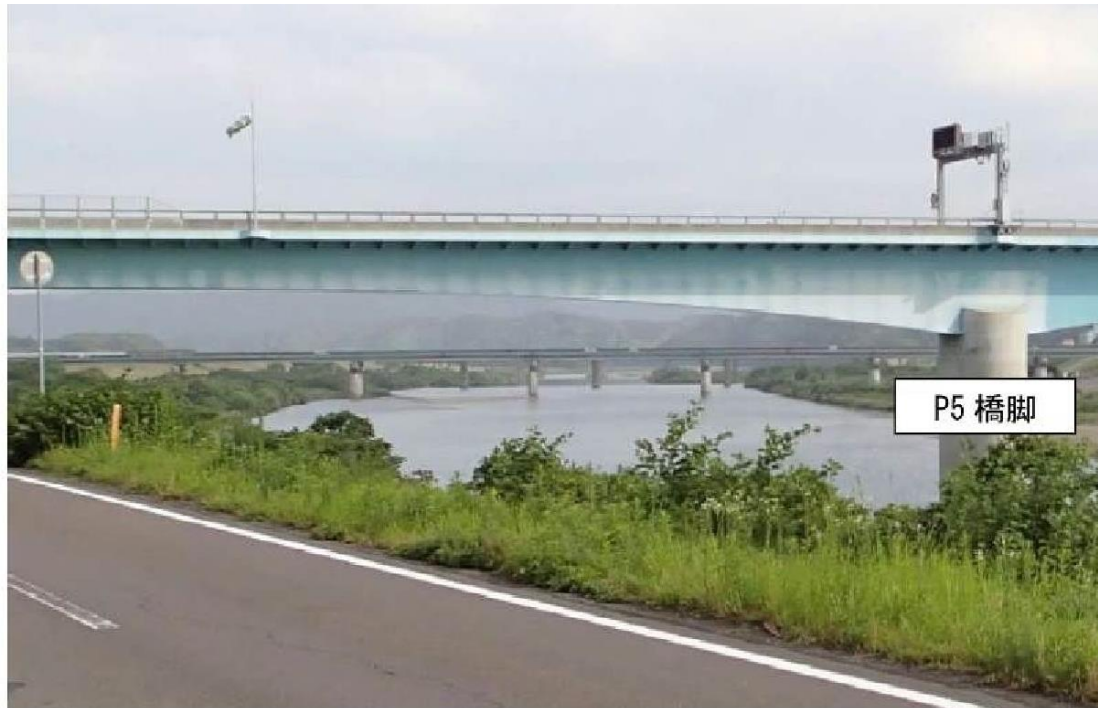
その他

フッ素樹脂塗料の「酸化チタンの光触媒による分解減少」が原因。
酸化チタンは安価な白色顔料。本四ではH21年頃から把握されていて
対応(塗料の基準改定)している
