国総研資料 第196号

December 2004

## 道路橋の定期点検に関する参考資料 — 橋梁損傷事例写真集 —

Reference for periodic inspection on the highway bridges  
— Photographs of bridges damage —

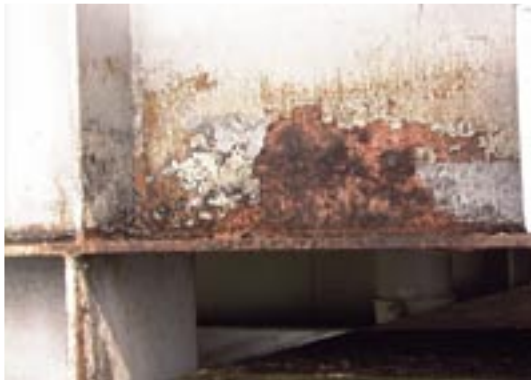
写真-1.1 集中的に錆が発生した例

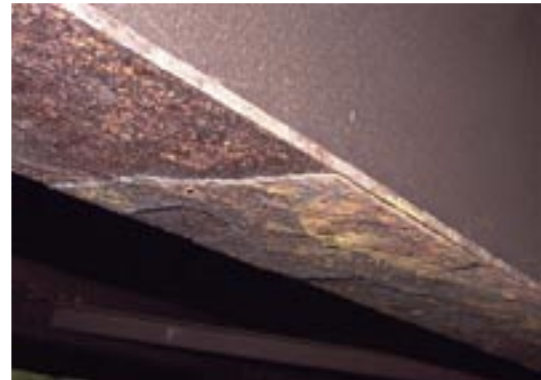
写真-1.2 耐候性鋼材に断面減少を伴う異常な錆が発生した例

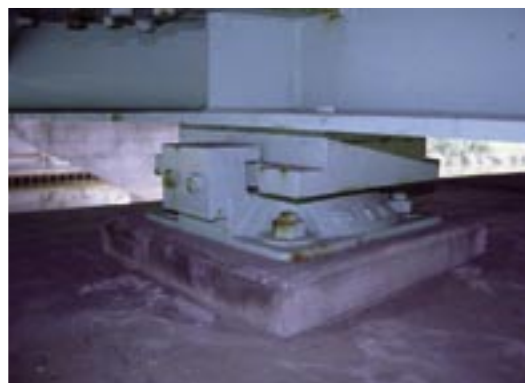
写真-1.6 断面欠損を伴わないと見なせる程度の軽微な錆が発生した例

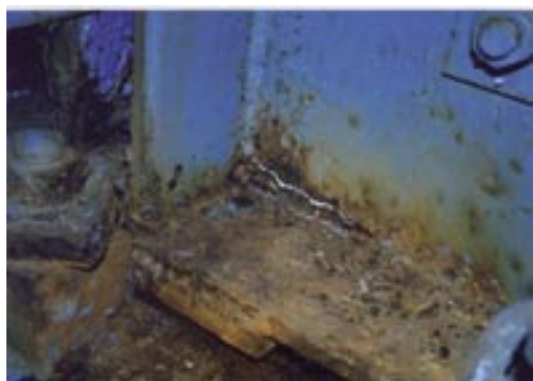
写真-1.11 腐食と同時亀裂を生じた例  
(注: 亀裂をチョークでマーキングしている)

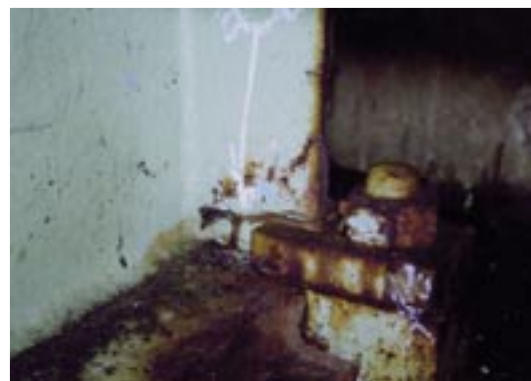
写真-1.12 腐食と同時亀裂を生じた例

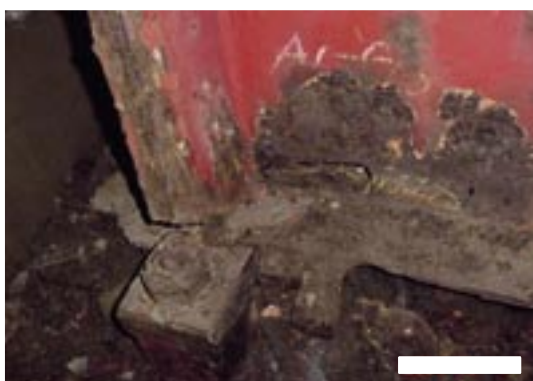
写真-1.14 腐食と同時亀裂 (断面欠損) を生じた例

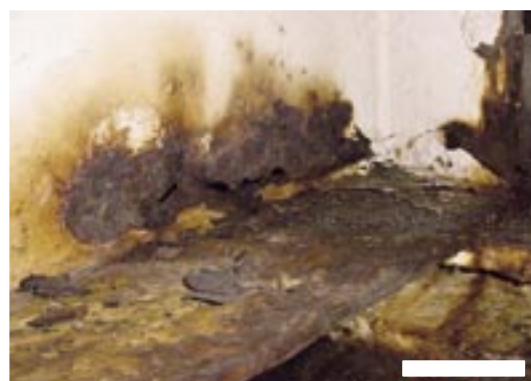
写真-1.15 腐食と同時亀裂 (断面欠損) を生じた例

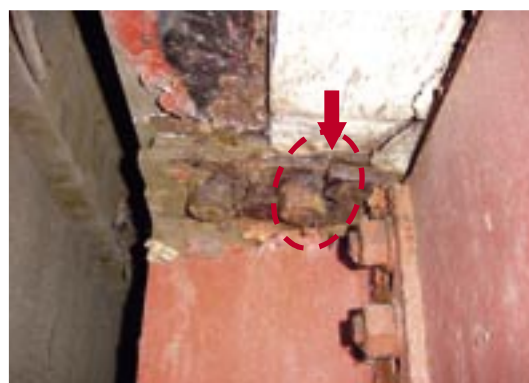
写真-2.7 亀裂が生じた例

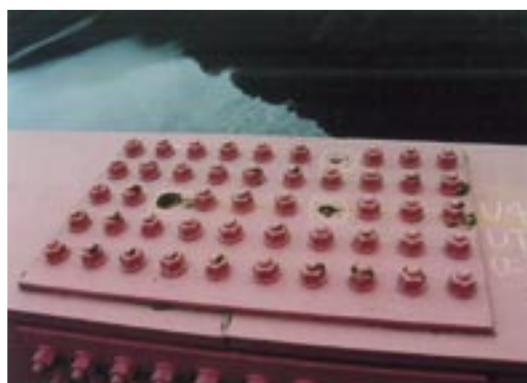
写真-3.2 ボルトが脱落した例

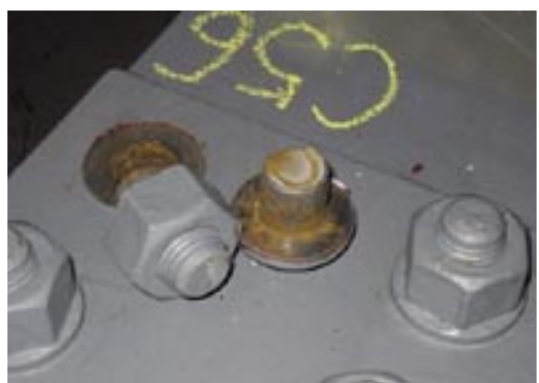
写真-3.3 ボルトが折損した例

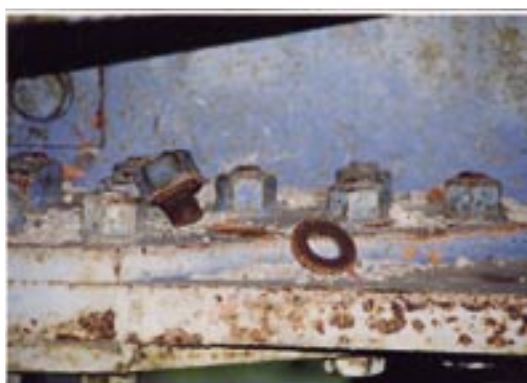
写真-3.4 ボルトが折損した例

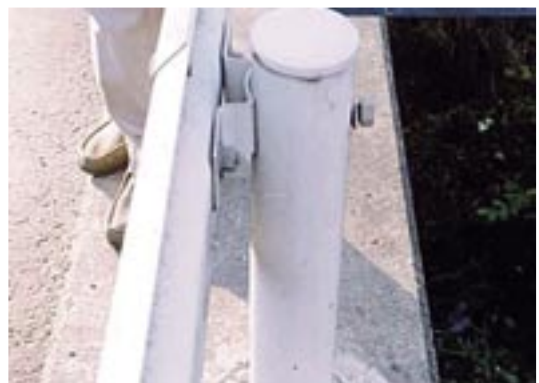
写真-3.5 ボルトにゆるみが生じた例

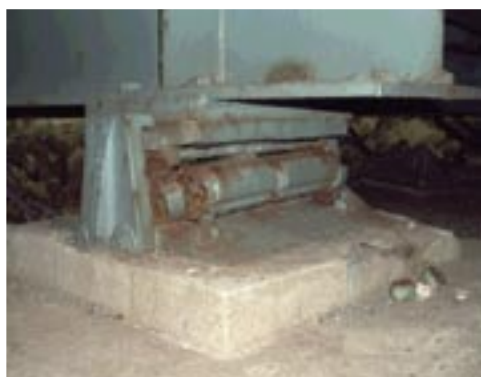
写真3.7 支承ローラーが脱落した例

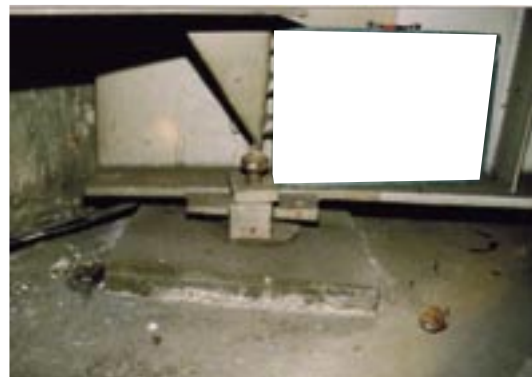
写真3.8 支承アンカーボルトのゆるみが生じた例

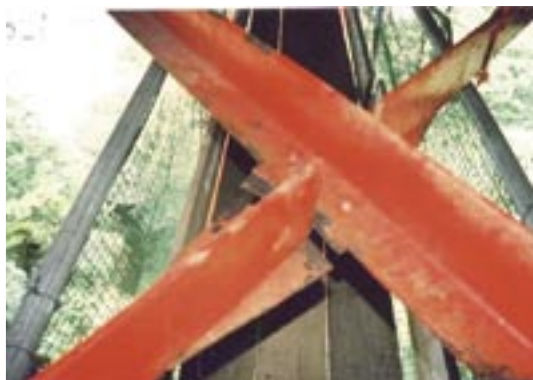
写真4.1 横構に生じた例

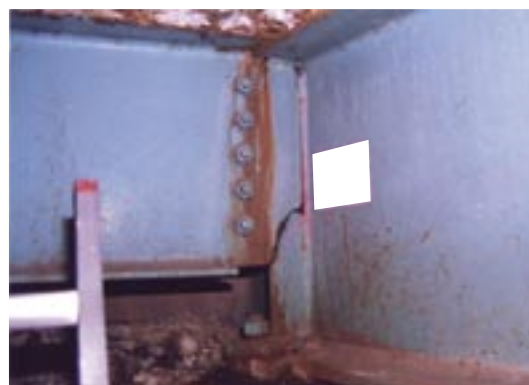
写真4.2 端横行で破断しているともみなせる程度に断裂した例  
(注:亀裂に沿って赤くマーキングしている)

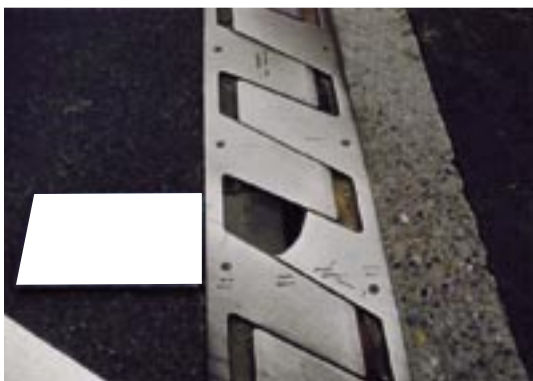
写真4.3 伸縮装置に生じた例

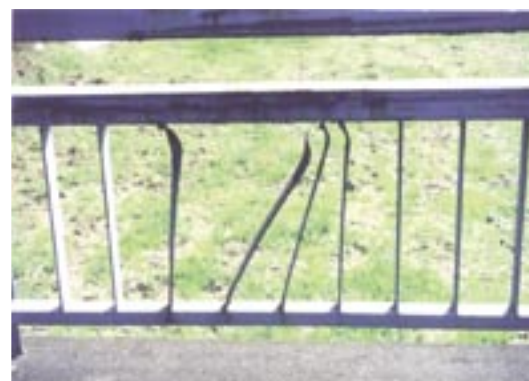
写真4.4 防護柵に生じた例

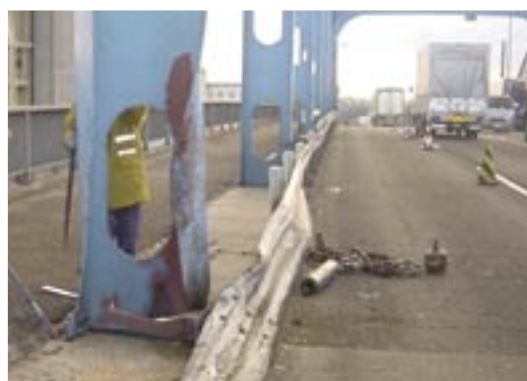
写真-4.6 吊り材の破断しているとみなせる程度の割裂と変形が生じた例

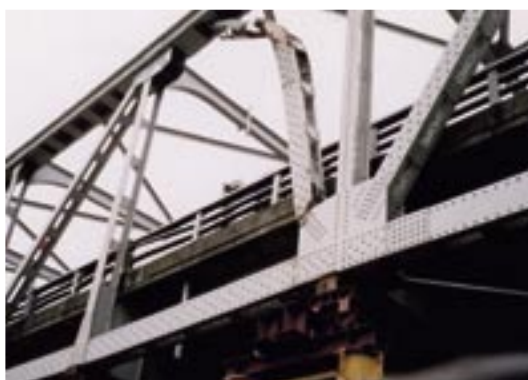
写真-4.7 斜材の破断と変形が生じた例

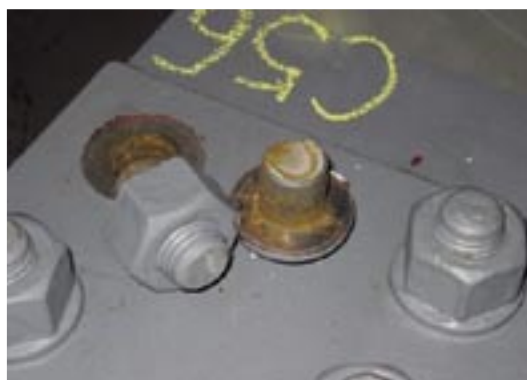
写真-4.8 ボルトが折損した例

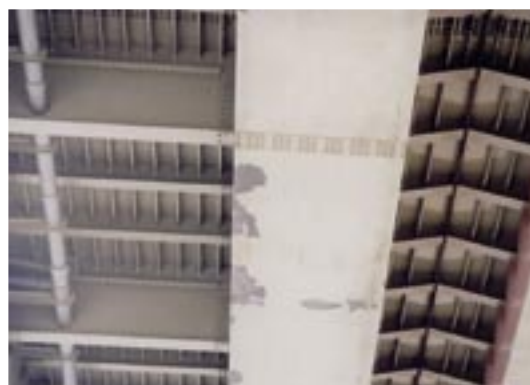
写真-5.2 塗装の剥がれが生じた例

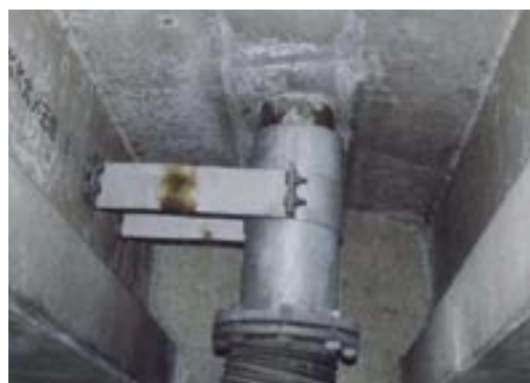
写真-5.4 メッキに錆が生じた例

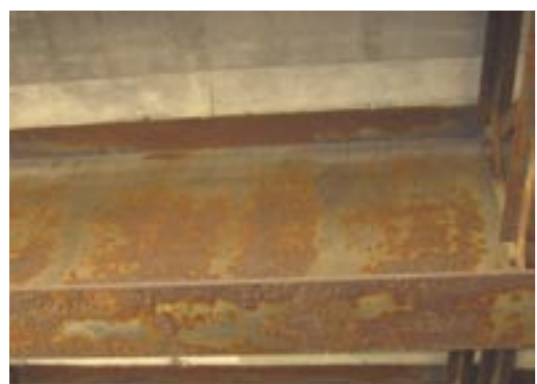
写真-5.5 耐候性鋼材に安定錆が形成されていない状態の例

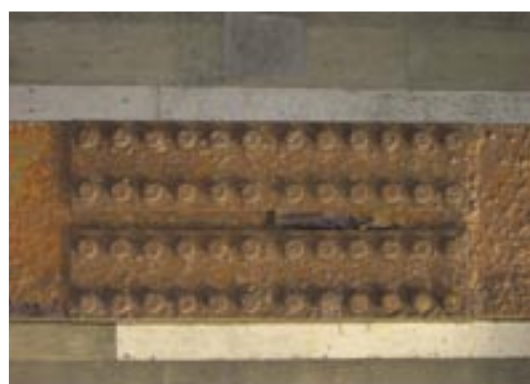
写真-5.6 耐候性鋼材に安定錆が形成されていない状態の例

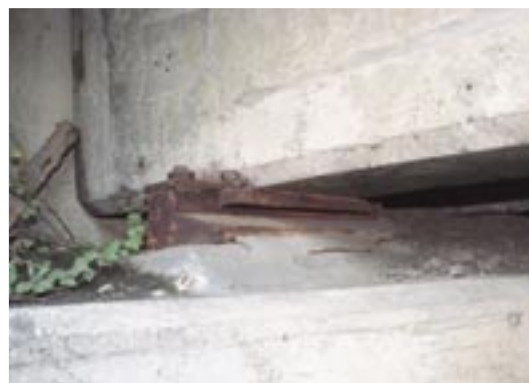
写真-5.8 鋼材の腐食の例

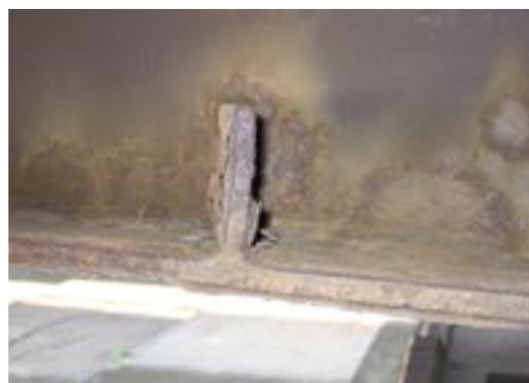
写真-5.10 耐候性鋼材に断面欠損が生じた例

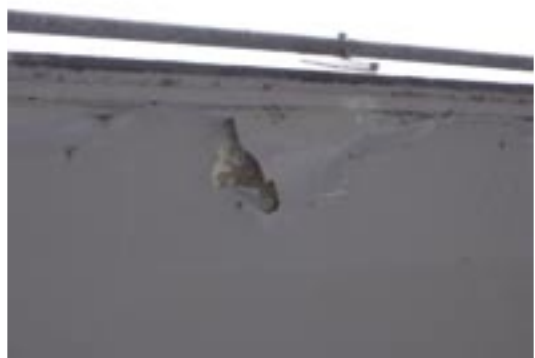
写真-5.11 コンクリート部材の塗装が剥がれが生じた例

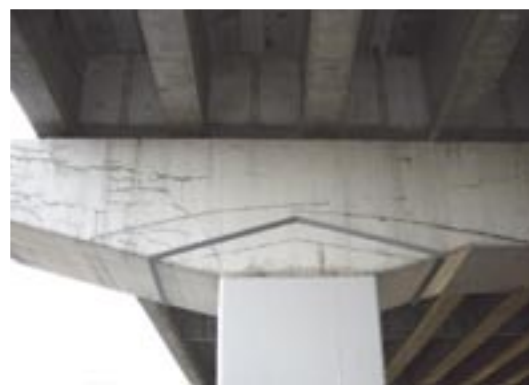
写真-5.12 コンクリート部材の塗装に変状が生じた例

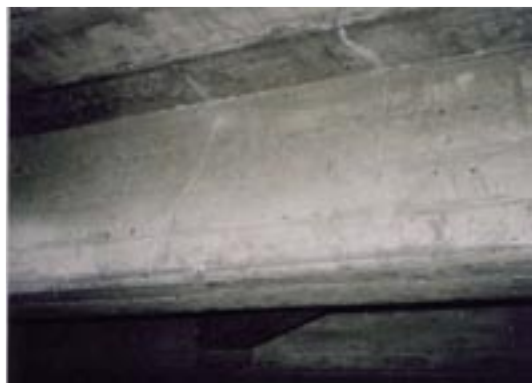
写真-6.1 主桁のひびわれが生じた例  
(注: ひびわれをチョークでマーキングしてある)

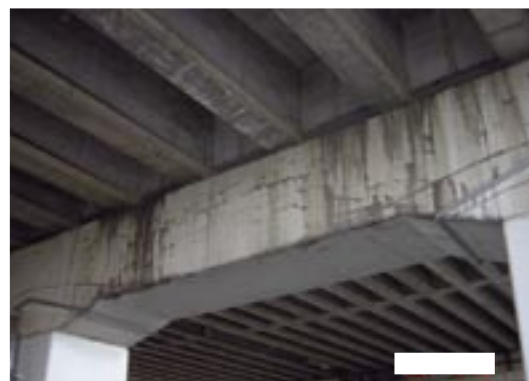
写真-6.4 ラーメン橋脚の梁部のひびわれが生じた例

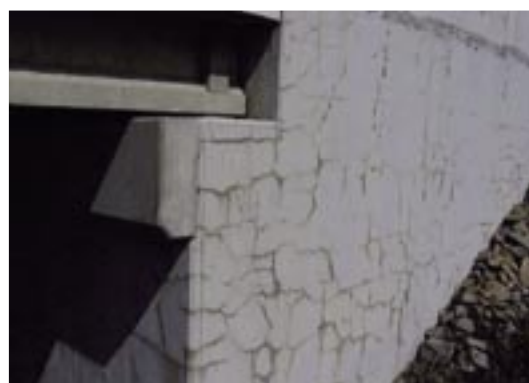
写真-6.6 橋台のひびわれが生じた例

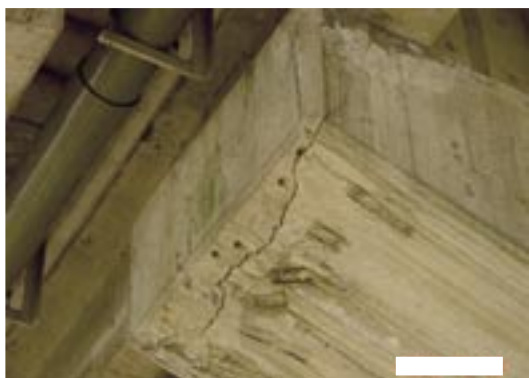
写真-6.7 ひびわれ以外にコンクリートの剥離と鉄筋の露出を生じた例

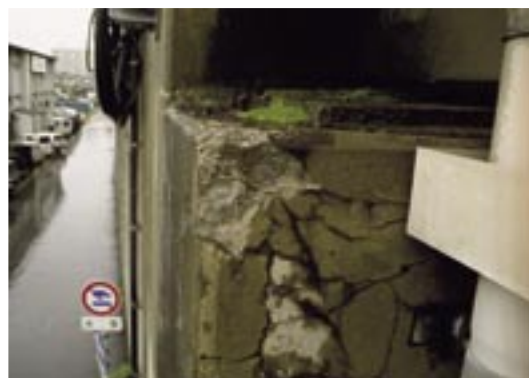
写真-6.8 ひびわれ以外にコンクリートの剥離を生じた例

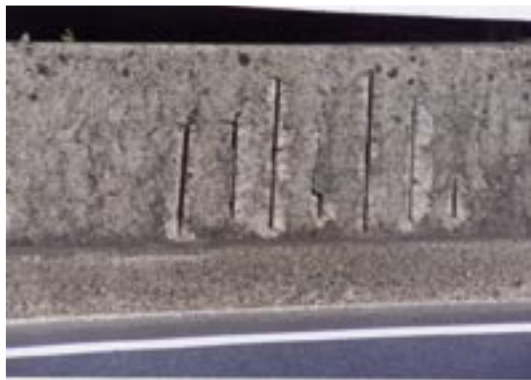
写真-7.1 剥離・鉄筋露出が生じた例

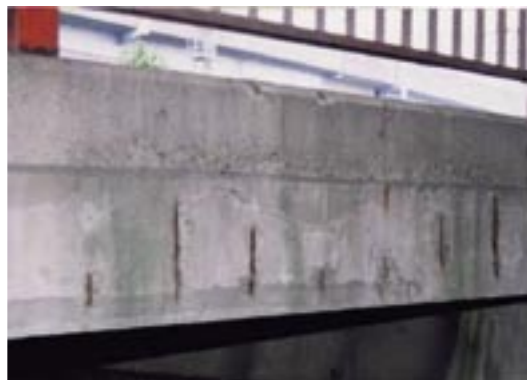
写真-7.2 剥離・鉄筋露出が生じた例

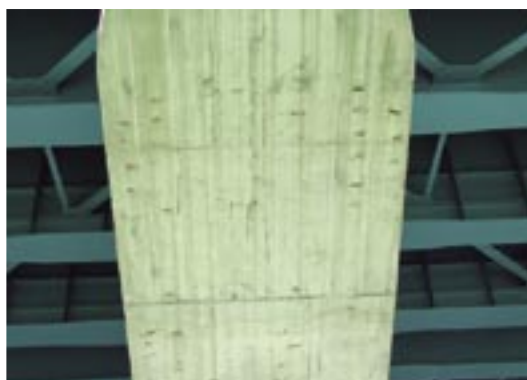
写真-7.4 剥離・鉄筋露出が生じた例

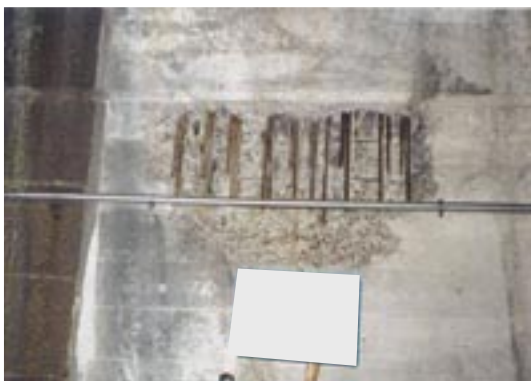
写真-7.5 剥離・鉄筋露出が生じた例

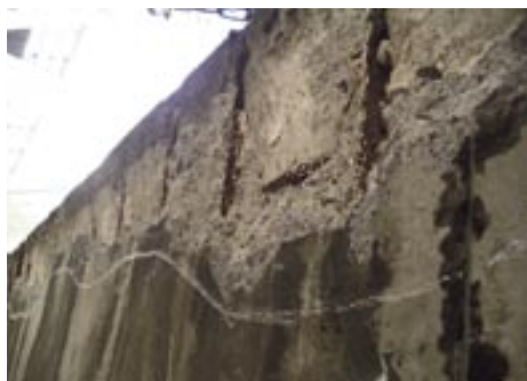
写真-7.6 剥離・鉄筋露出が生じた例

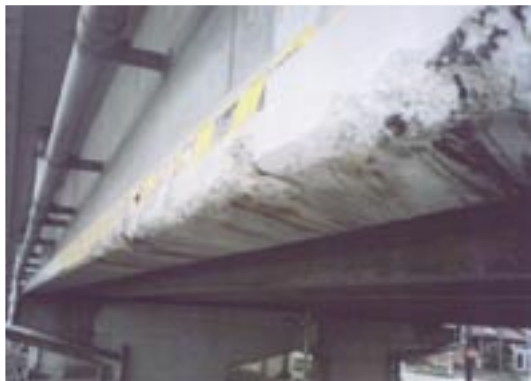
写真-7.7 欠損（衝突痕）を生じた例

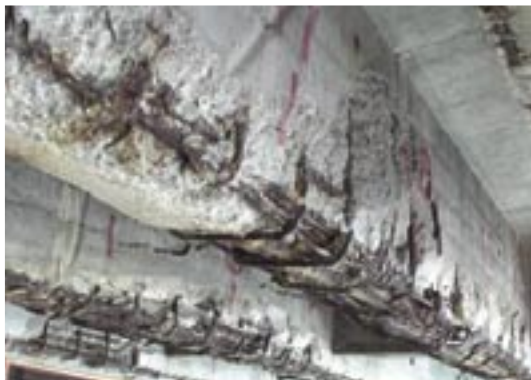
写真-7.9 露出した鉄筋が腐食、破断している例

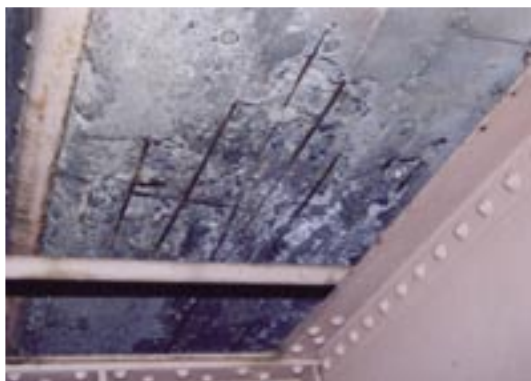
写真-7.11 床版に剥離・鉄筋露出を生じた例

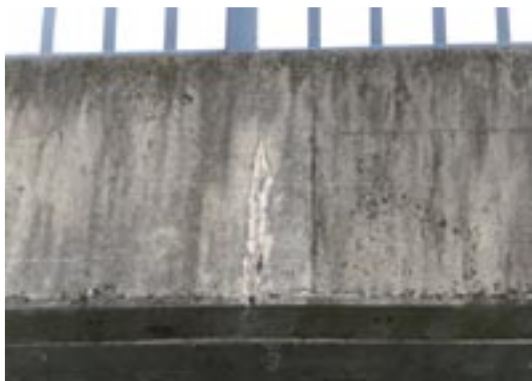
写真-8.1 車両用防護柵のひびわれ部から生じた例

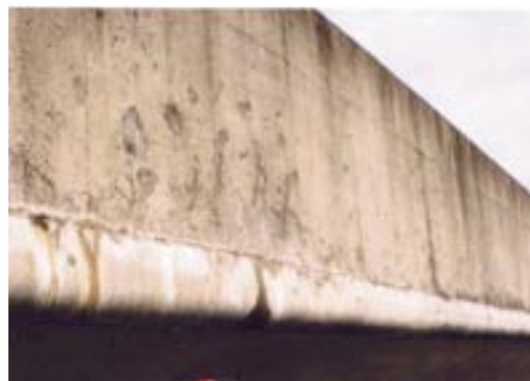
写真-8.2 張出し床版と地覆の打継目から生じた例

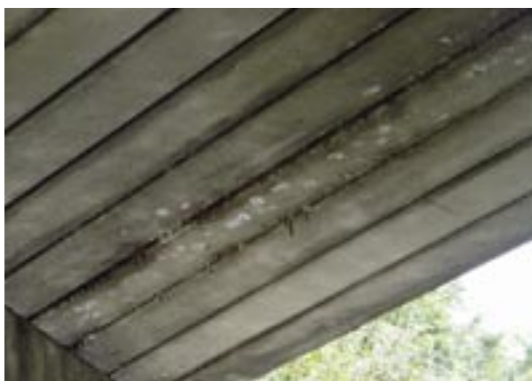
写真-8.3 床版留部から生じた例

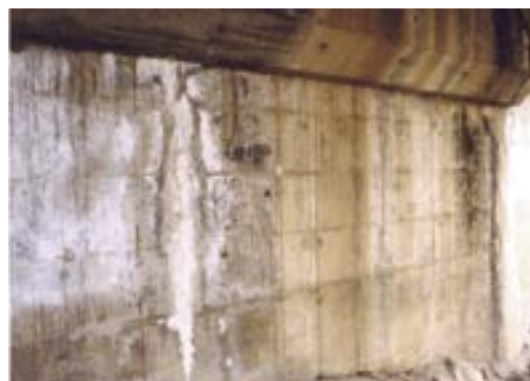
写真-8.4 橋台に生じた例

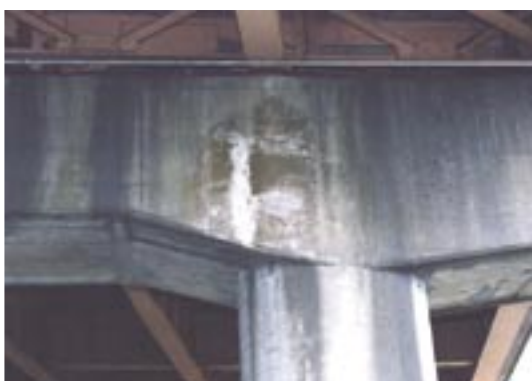
写真-8.5 ラーメン橋脚のひびわれ部から生じた例

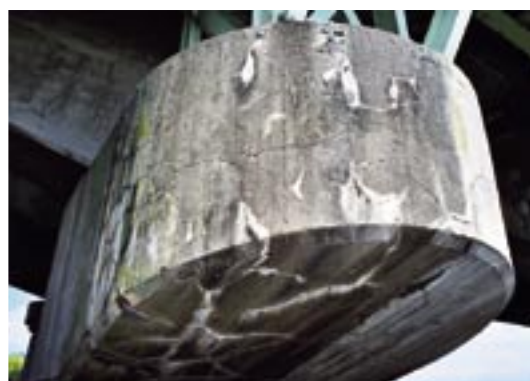
写真-8.6 T型橋脚のひびわれ部から生じた例

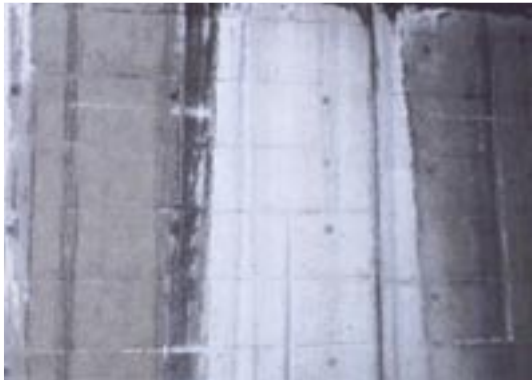
写真8.7 表面を伝う水によって析出物が発生した例

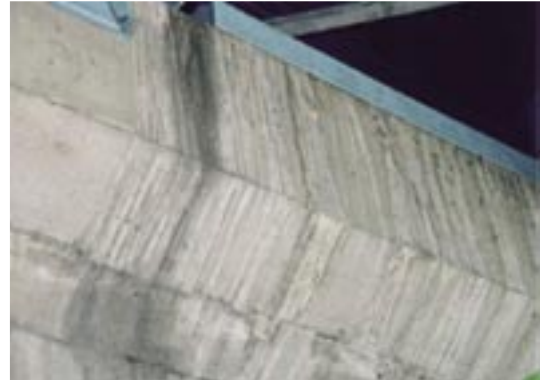
写真8.8 表面を伝う水によって析出物が発生した例

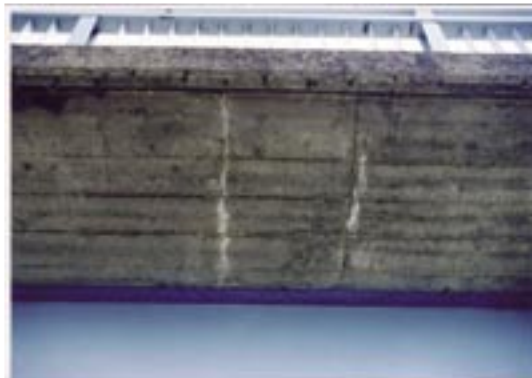
写真8.9 ひびわれ部から生じた例

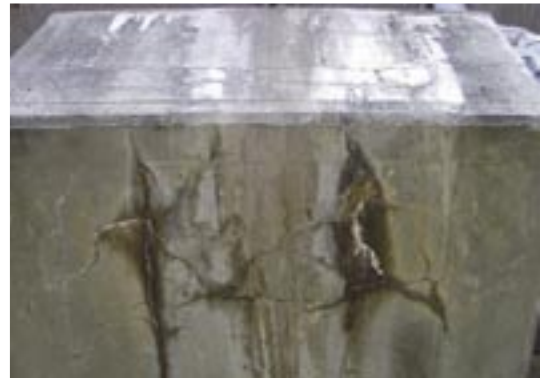
写真8.10 ひびわれ部から生じた例

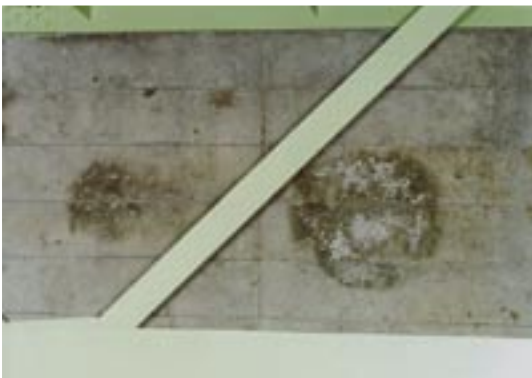
写真8.11 床版に生じた例

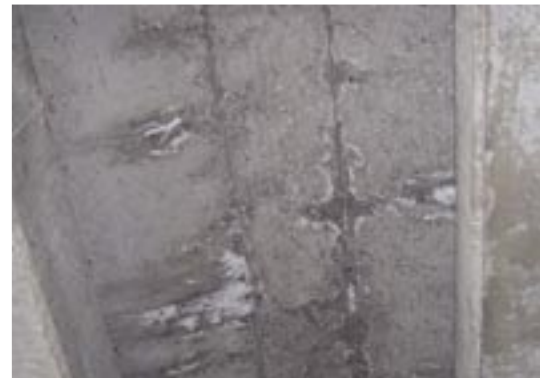
写真8.12 床版間詰部に生じた例

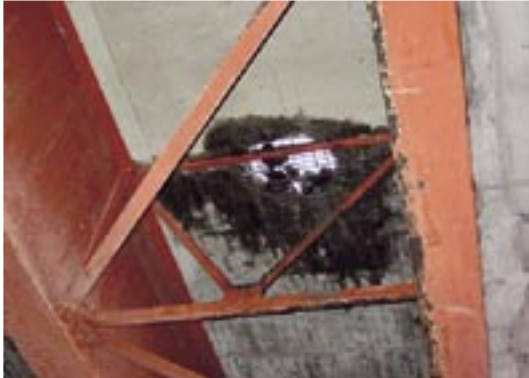
写真9.1 コンクリート塊が抜け落ちた例

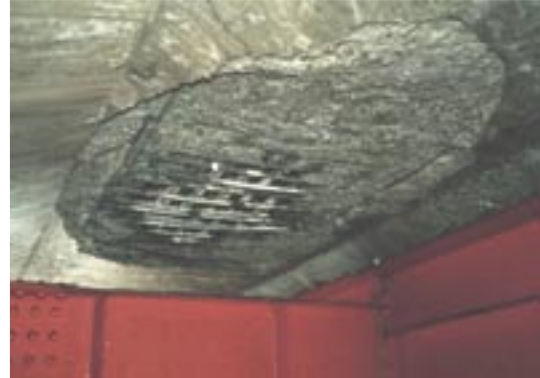
写真9.2 コンクリート塊が抜け落ちた例

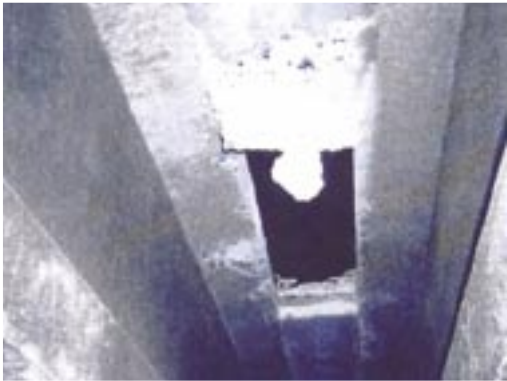
1) 間詰めコンクリートの抜け落ち

写真9.3 間詰めコンクリートが抜け落ちた例

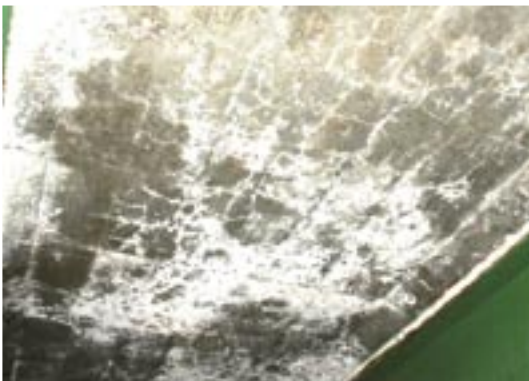
写真9.4 床版に遊離石灰の滲出を伴う亀甲状のひびわれが生じた例

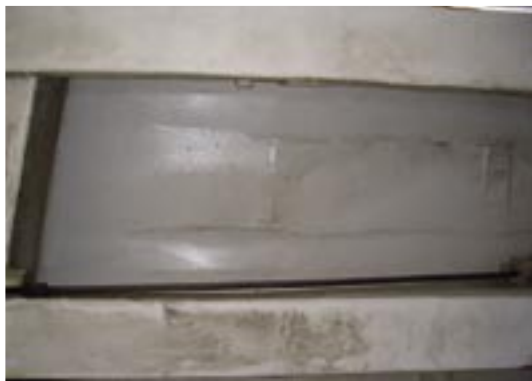
写真-9.8 補強が行われている床版に損傷が生じた例

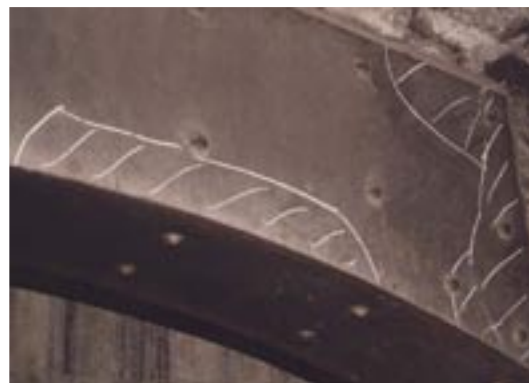
写真-10.2 主桁の補強鋼板こうきが生じた例  
(注：うき部分はチョークでマーキングしている)

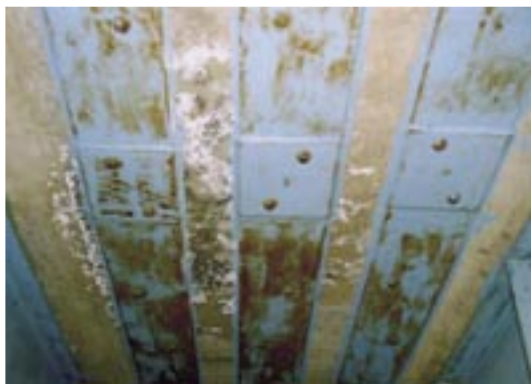
写真-10.5 床版の補強鋼板部々に遊離石灰が滲出した例

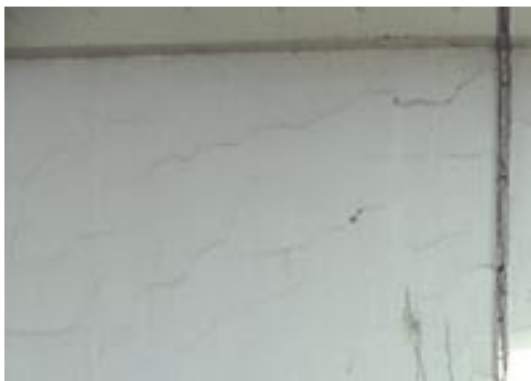
写真-10.7 塗装した橋台にひびわれが生じた例

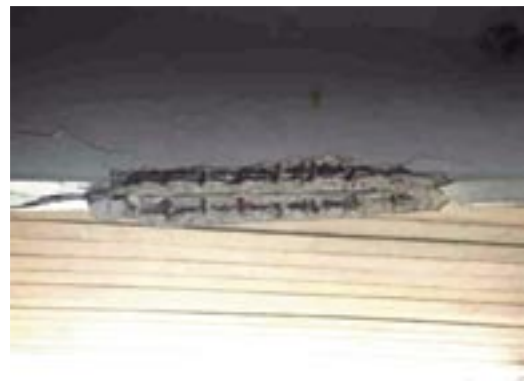
写真-10.8 塗装した主桁に剥離、鉄筋露出が生じた例

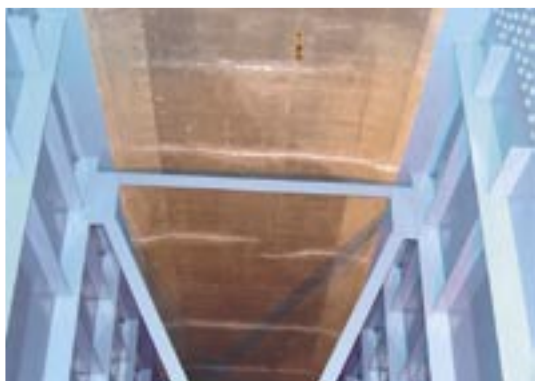
写真-11.1 床版下面に一方向のひびわれを生じた例

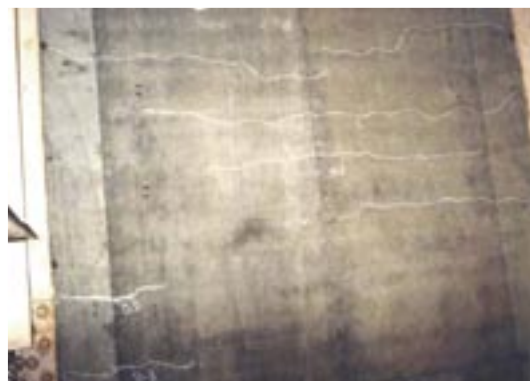
写真-11.2 床版下面に一方向のひびわれを生じた例  
(注:ひびわれはチョークでマーキングしてある)

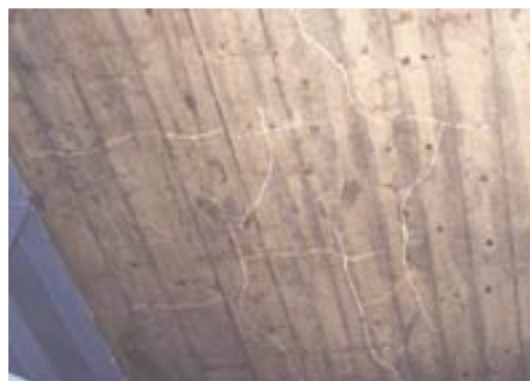
写真-11.4 床版下面に二方向のひびわれを生じた例  
(注:ひびわれはチョークでマーキングしてある)

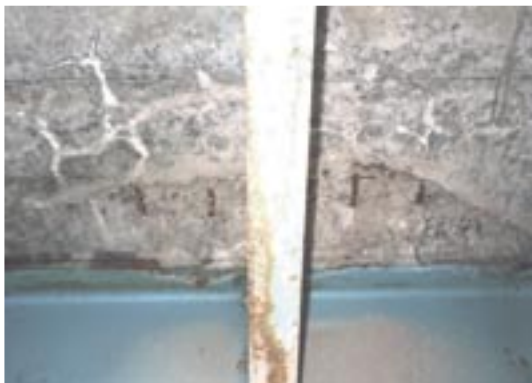
写真-11.7 床版下面のひびわれとコンクリートの剥離、鉄筋露出が生じた例

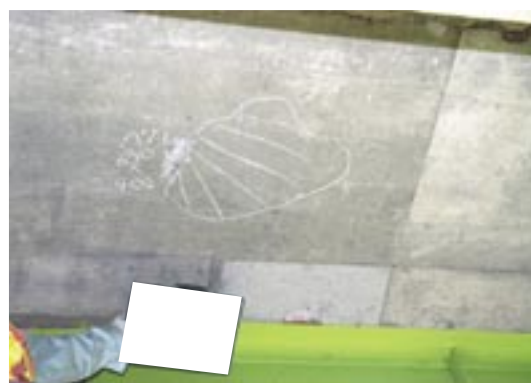
写真-12.2 コンクリートのうきが生じた例  
(注: うきはチョークのマーキング部分である)

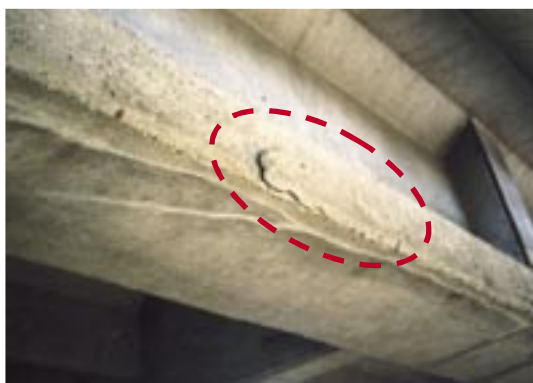
写真-12.3 コンクリートのうきが生じた例

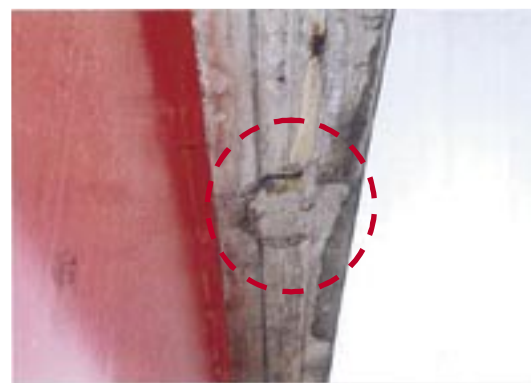
写真-12.4 コンクリートのうきが生じた例

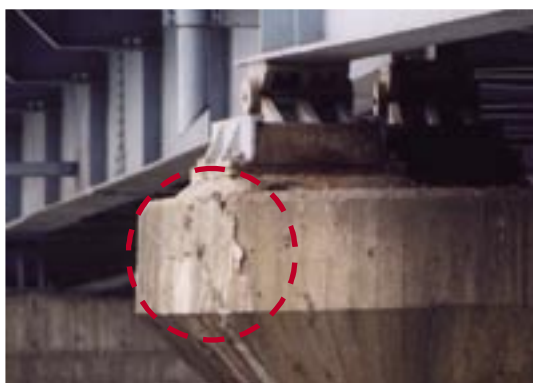
写真-12.5 コンクリートのうきが生じた例

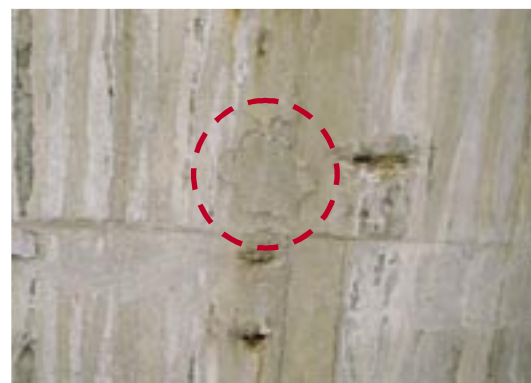
写真-12.6 コンクリートのうきが生じた例

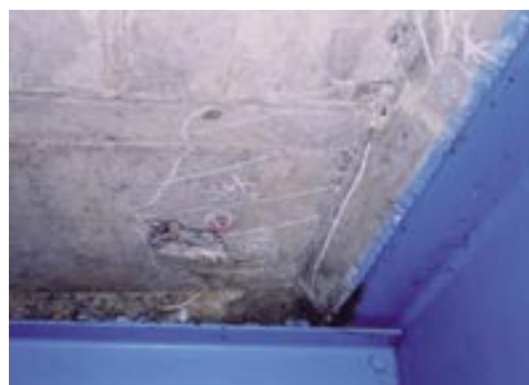
写真-12.9 主筋と剥離・鉄筋露出が生じた例  
 (注: うきはチョークのマーキング部分である)

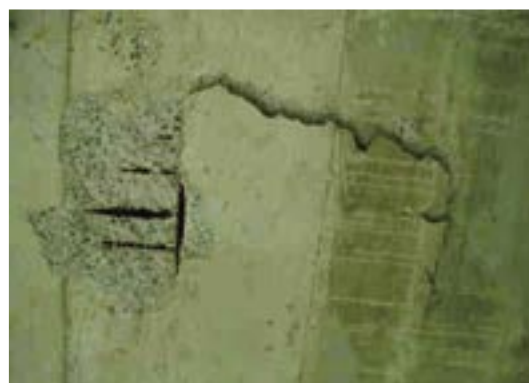
写真-12.10 床版下面こうきと剥離・鉄筋露出が生じた例

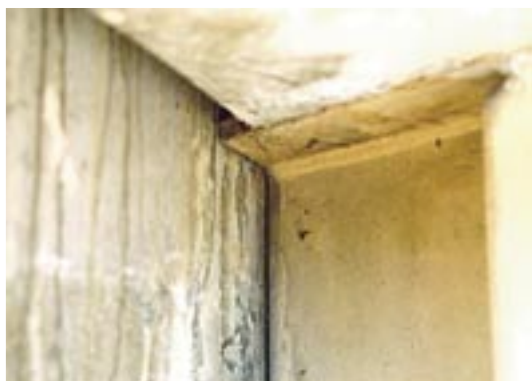
写真-13.1 主桁と橋台の接触が生じた例

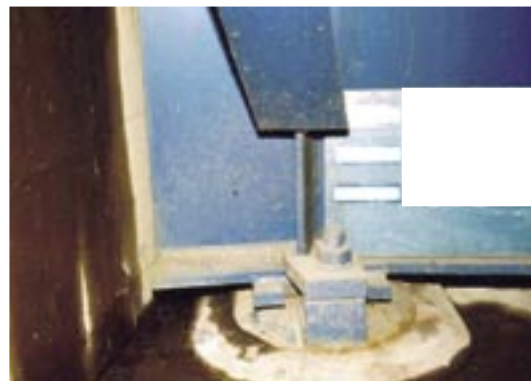
写真-13.2 主桁と橋台の接触、支承のピンチプレートのずれが生じた例

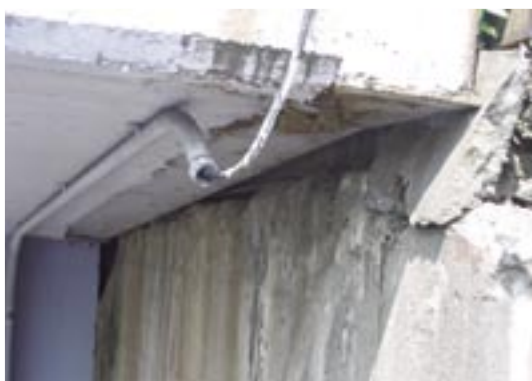
写真-13.5 床版とパラペットが接触し、  
パラペットに損傷が生じた例

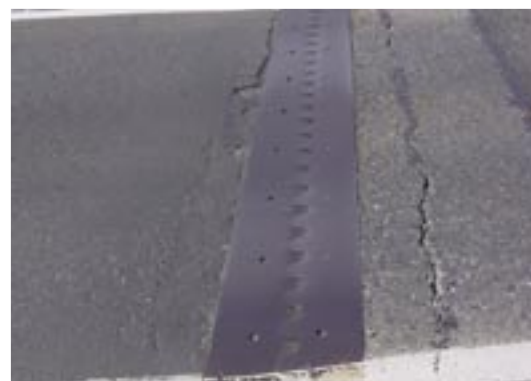
写真-13.6 伸縮装置の遊間が完全に閉じ、  
舗装にひび割れが生じた例  
(注：地震後に発見された損傷)

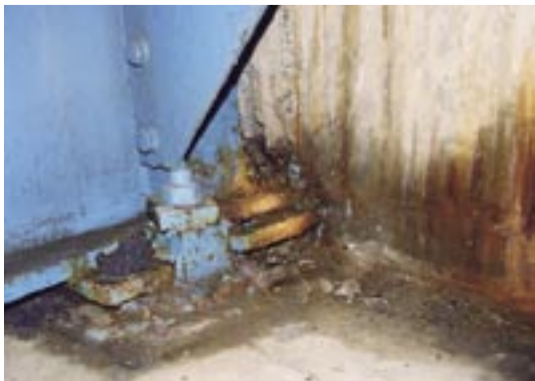
写真-13.7 桁と橋台の接触に伴い、支承の変形が生じた例

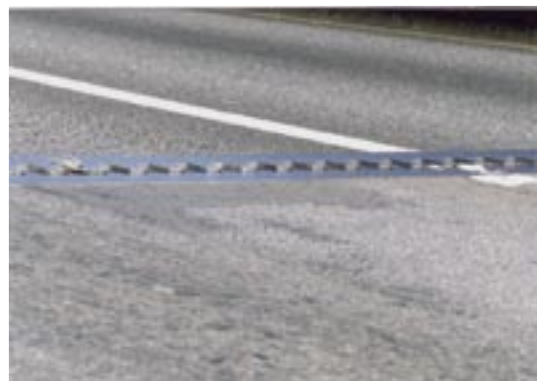
写真-13.8 伸縮装置部に段差が生じた例

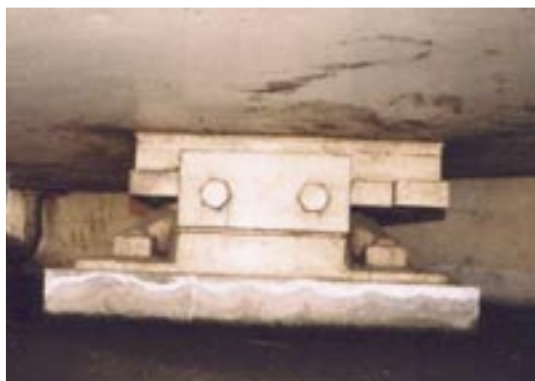
写真-13.9 支承の移動状態に偏りが生じた例

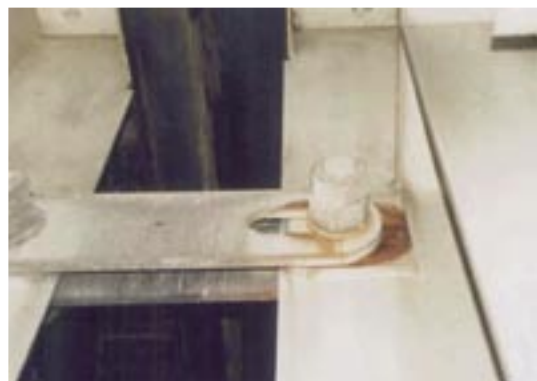
写真-13.10 耐震連結装置の移動状態に偏りが生じた例

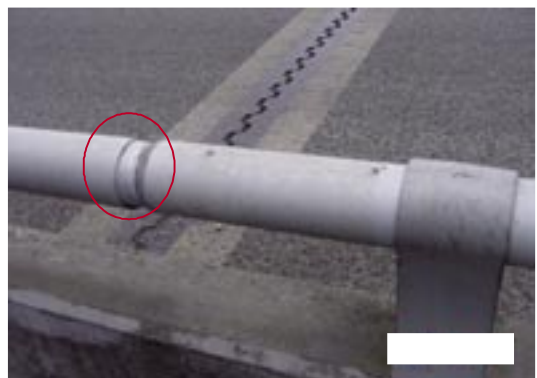
写真-13.12 防護柵の横梁の伸縮部が異常に広い状態の例  
(注：地震後に発見された損傷)

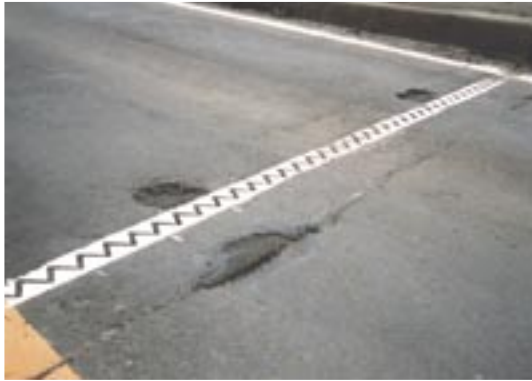
写真-14.1 舗装の損傷による段差の例

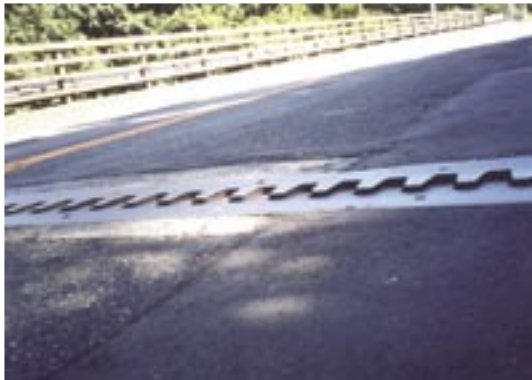
写真-14.3 伸縮継手部の異常な段差の例

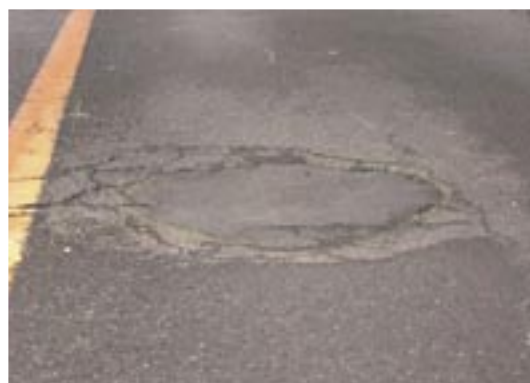
写真-14.6 舗装の陥没の例

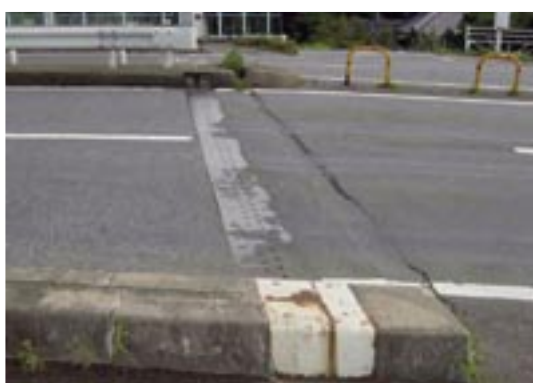
写真-14.8 橋台パラペット背面の段差の例

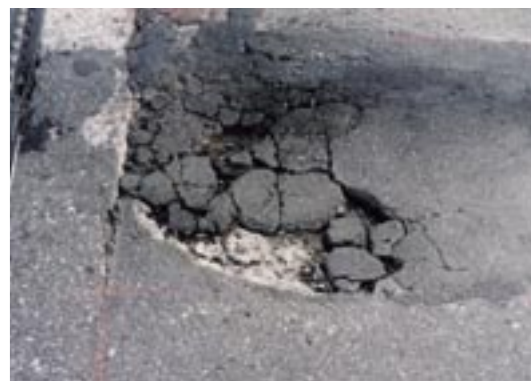
写真-15.2 舗装の陥没の例

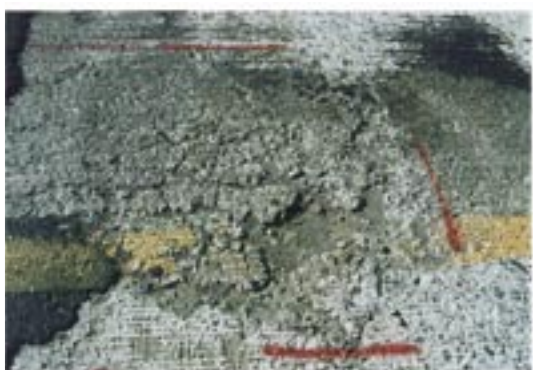
写真-15.3 床版上面のコンクリートの土砂化が生じた例  
(注:舗装撤去している)

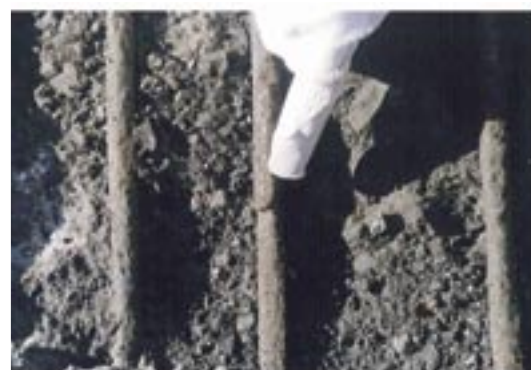
写真-15.4 床版上面のコンクリートの土砂化と同時に鉄筋の腐食、破断が生じた例  
(注:舗装撤去している)

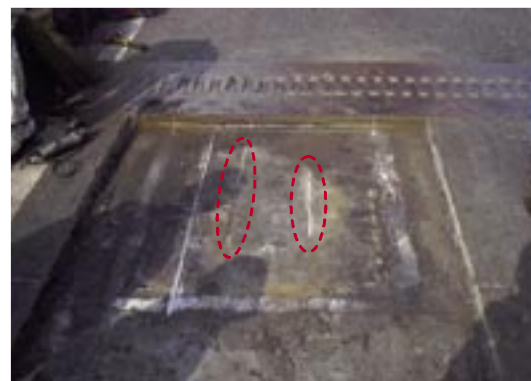
2) 舗装撤去後、鋼材版の亀裂

写真-15.5 舗装のひびわれと伴に、鋼材版に亀裂が生じていた例

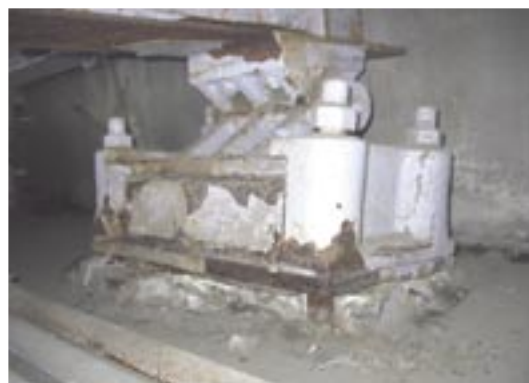
写真-16.2 荷重支持機能を損なわれている状態の例

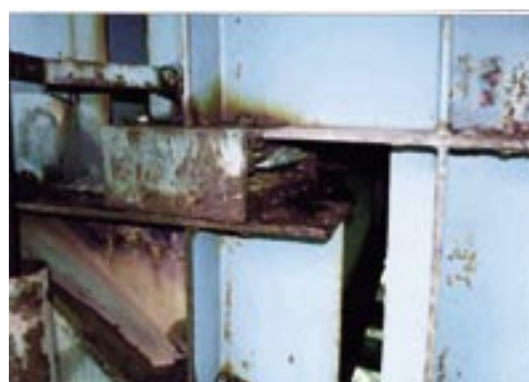
写真-16.4 変位追随機能が損なわれている状態の例

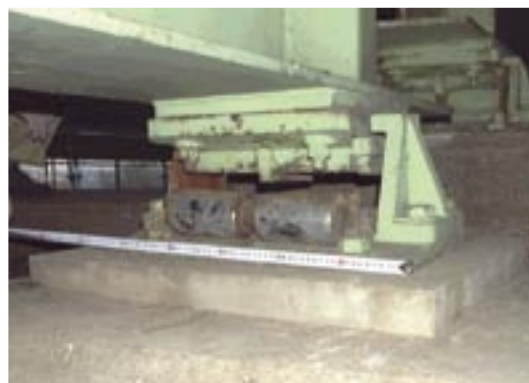
写真-16.6 支承ローラーの脱落の例

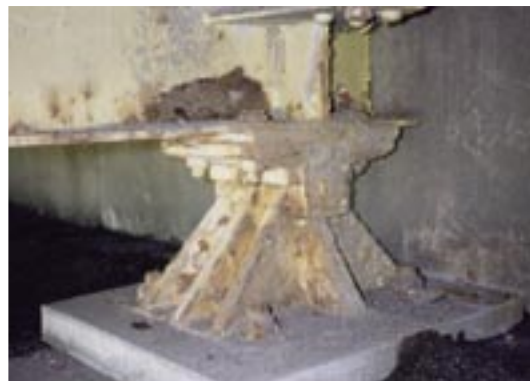
写真-16.8 支承アンカーボルトの腐食の例

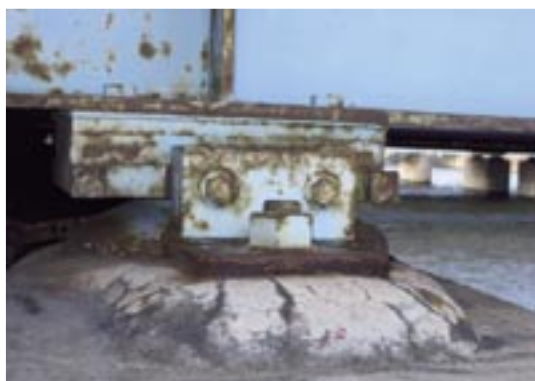
写真-16.9 沓座モルタルの損傷の例

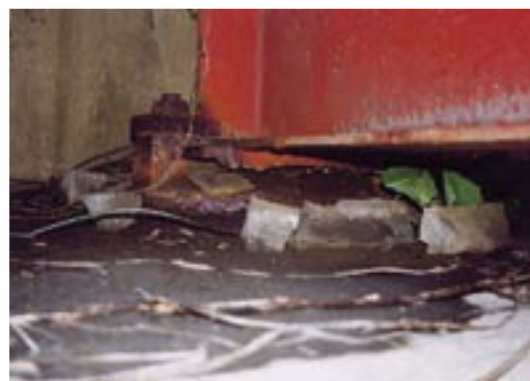
写真-16.10 沓座モルタルの損傷の例

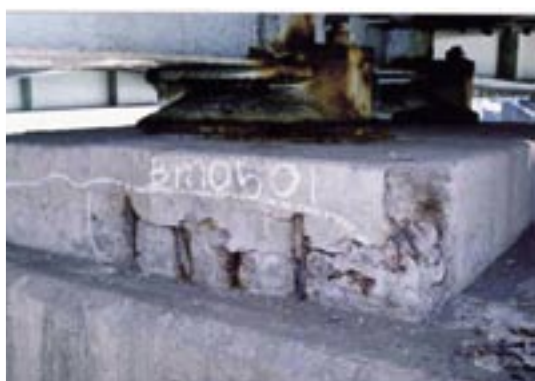
写真-16.11 台座コンクリートの損傷の例

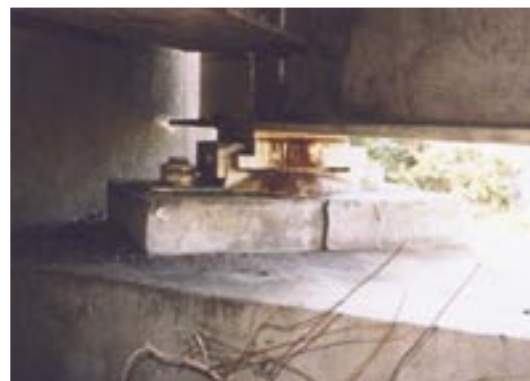
写真-16.12 台座コンクリートの損傷の例

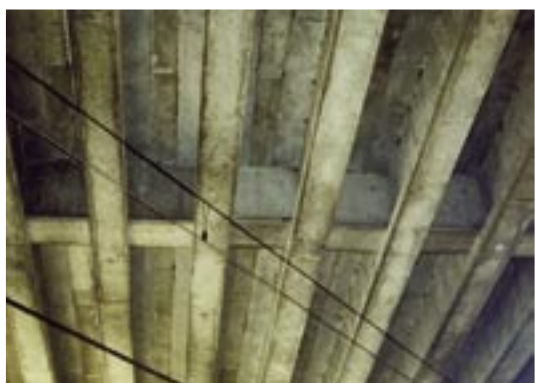
写真-17.5 すすによる表面の汚れの例

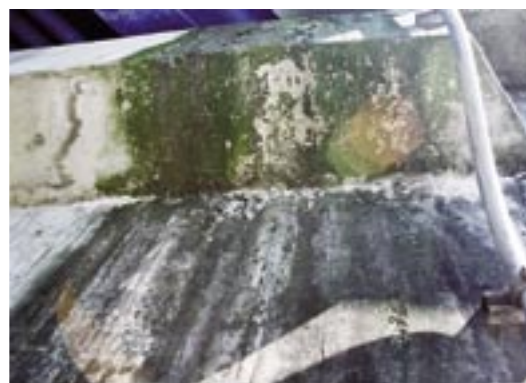
写真-17.6 コンクリート部材の表面を伝う水による汚れの例

判定区分	判定の内容	備考
E 1	橋梁構造の安全性の観点から、緊急対応が必要な損傷	
E 2	その他、緊急対応が必要な損傷	
S	詳細調査が必要な損傷	火災による損傷を受けており、部材本体の材料に著しい劣化が生じていることが懸念される場合などにおいては、詳細調査を実施することが妥当と判断できる場合がある。
M	維持工事に対応が必要な損傷	鳥のふんや植物、表面を伝う水によって発生する汚れなどにより部材の表面が覆われており、部材本体の点検ができない場合などにおいては、維持工事に対応することが妥当と判断できる場合がある。
B, C	補修等が必要な損傷

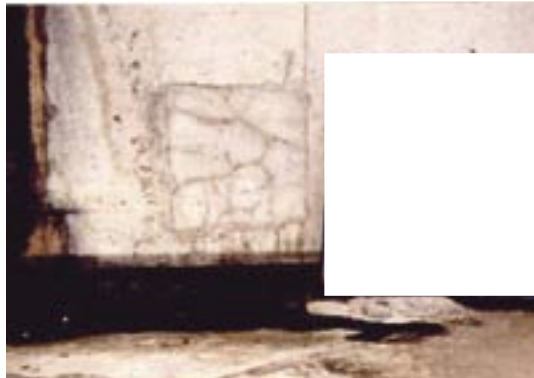
写真-18.7 コンクリートのひびわれの例  
(横締めPC鋼材定着部)

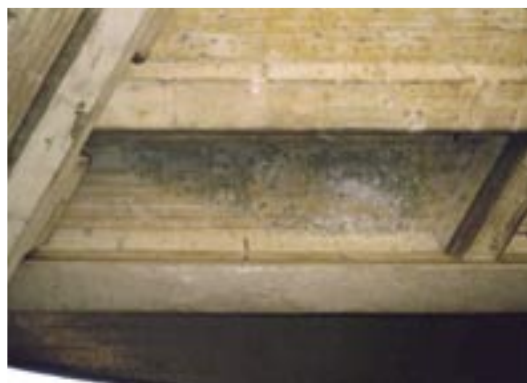
写真-19.2 コンクリート主桁の変色が生じた例

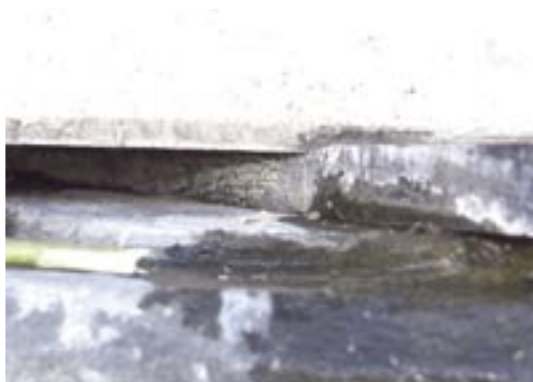
写真-19.3 ゴム支承のひびわれが生じた例

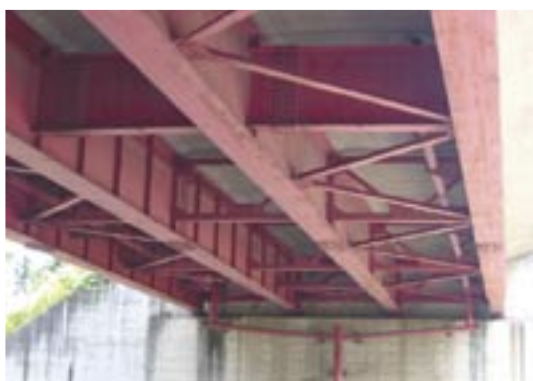
写真-19.5 鋼部材の塗装が変色した例

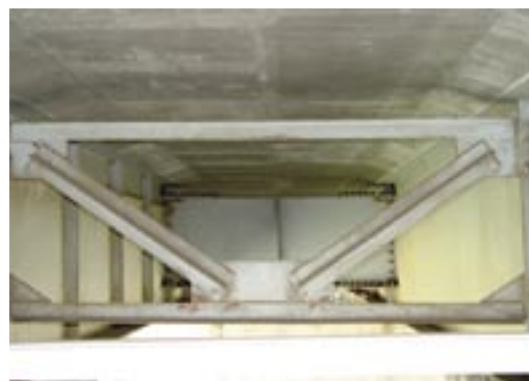
写真-19.6 鋼部材の塗装が変色した例

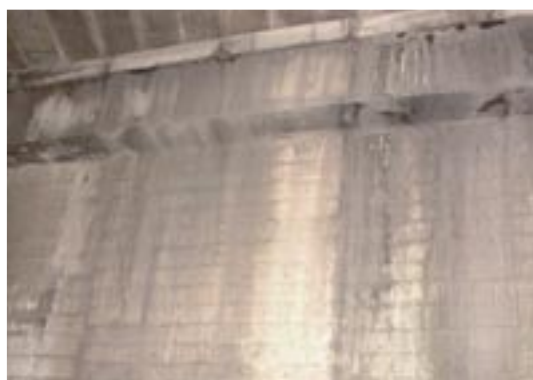
写真-19.7 コンクリート表面を伝う水によって発生した汚れの例

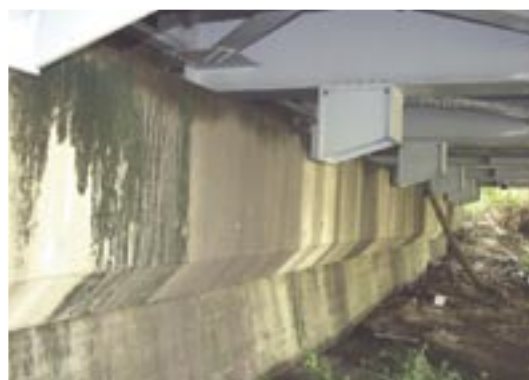
写真-19.8 コンクリート表面を伝う水によって発生した汚れの例

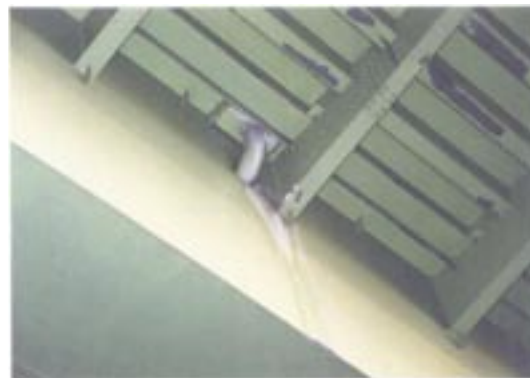
写真-20.2 排水柵から漏水が生じた例

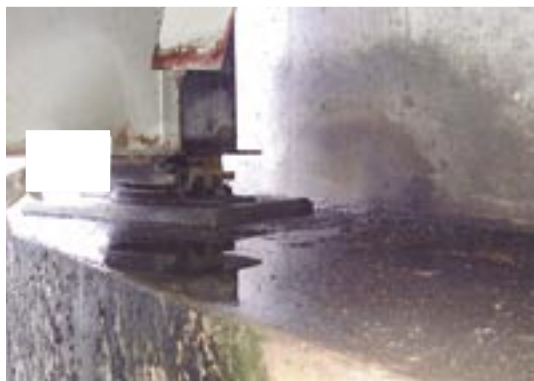
写真-20.4 橋壑に滞水した例
