国総研資料 第196号

December 2004

## 道路橋の定期点検に関する参考資料 — 橋梁損傷事例写真集 —

Reference for periodic inspection on the highway bridges  
— Photographs of bridges damage —

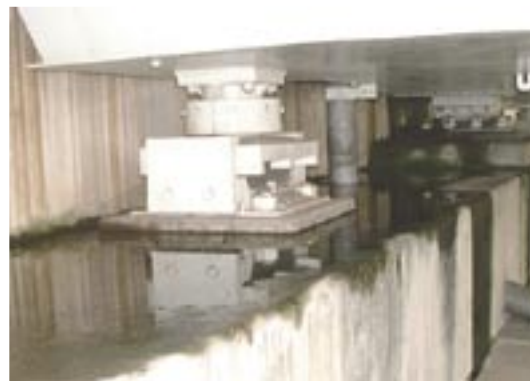
写真-20.5 橋壑に滞水した例

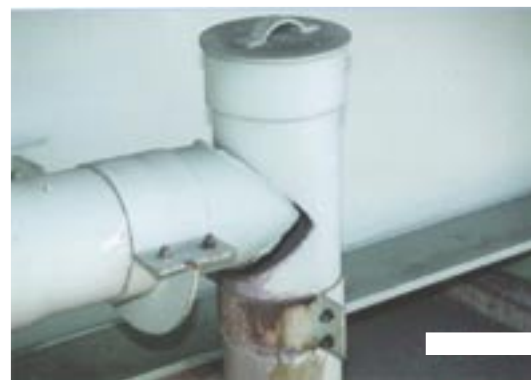
写真-20.9 排水管の破損の例

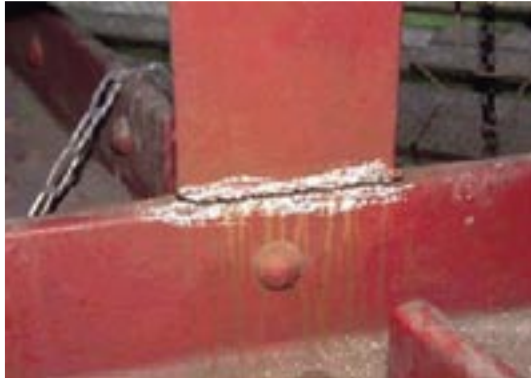
写真-21.5 横溝と吊り材との溶接合部の破断により、異常な音を発生した例

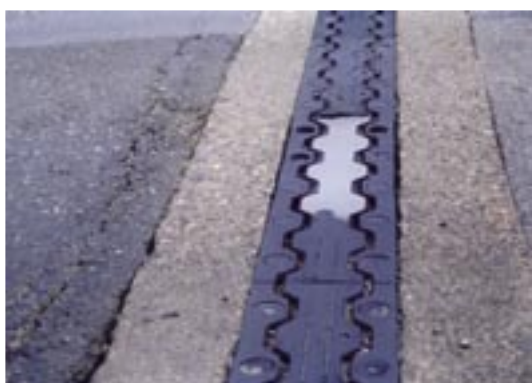
写真-23.5 伸縮装置のゴム材に欠損が生じた例

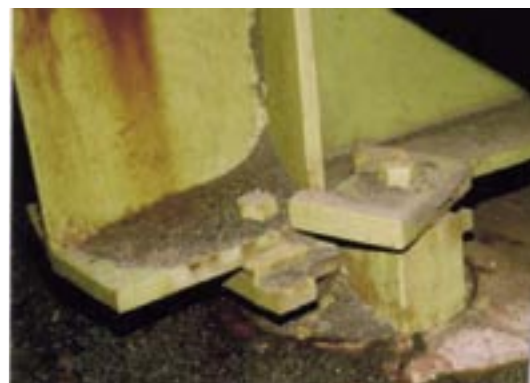
写真-23.6 支承のピンチプレートに変形が生じた例

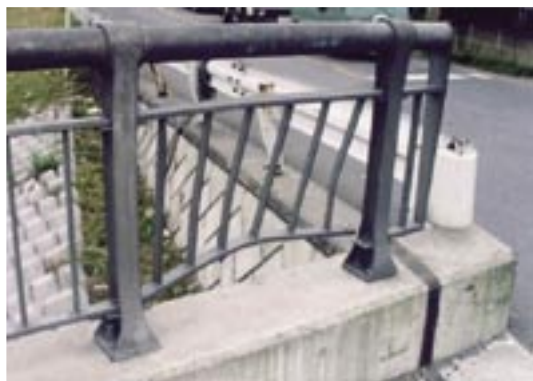
写真-23.9 車両用防護柵に変形と破断が生じた例

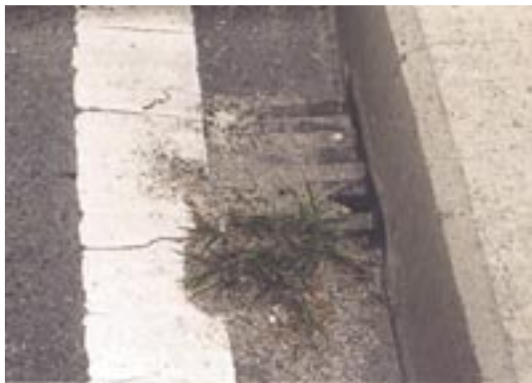
写真-24.1 排水柵に土砂詰りが生じた例

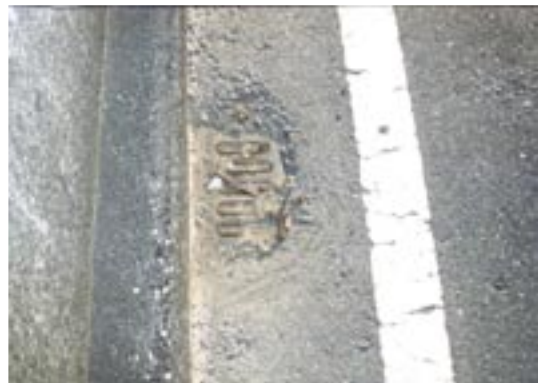
写真-24.2 排水柵に土砂詰りが生じた例

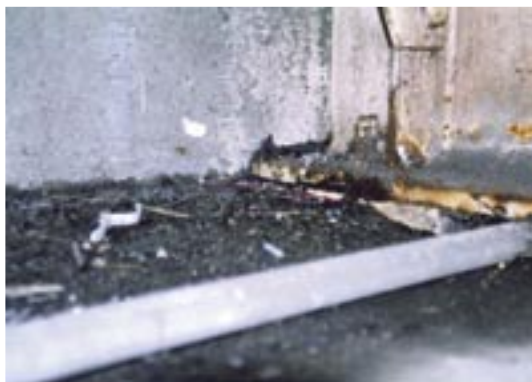
写真-24.3 支承周辺に土砂が堆積した例

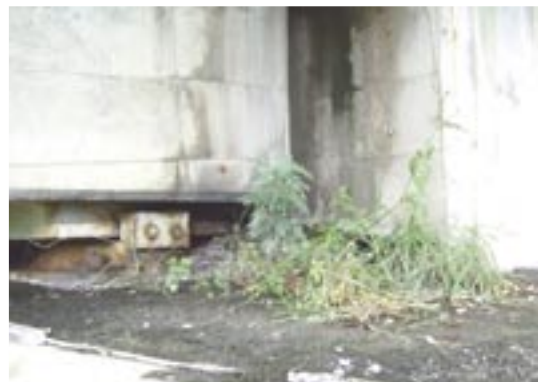
写真-24.4 支承周辺に土砂が堆積した例

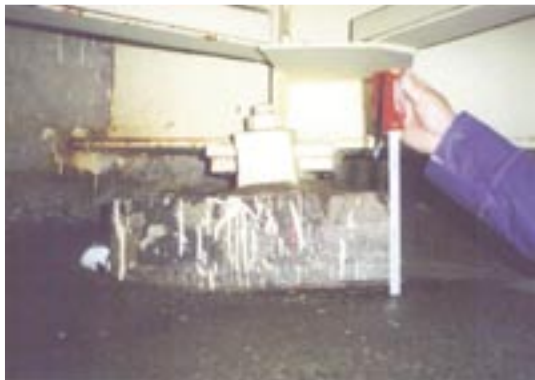
写真-25.1 支承に傾斜が生じた例

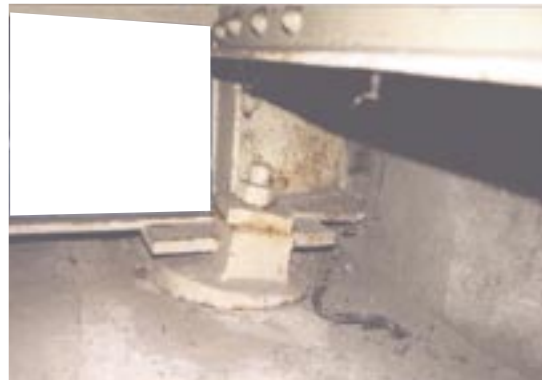
写真-25.2 支承に沈下・傾斜が生じた例

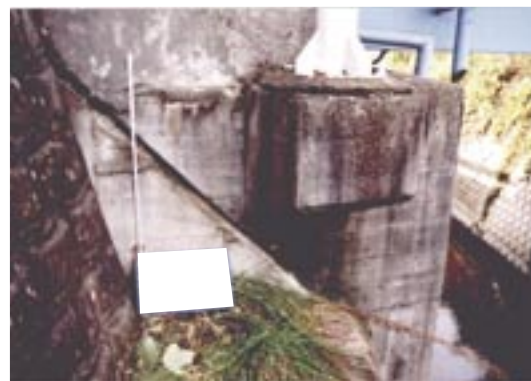
写真-25.4 橋台が移動した例

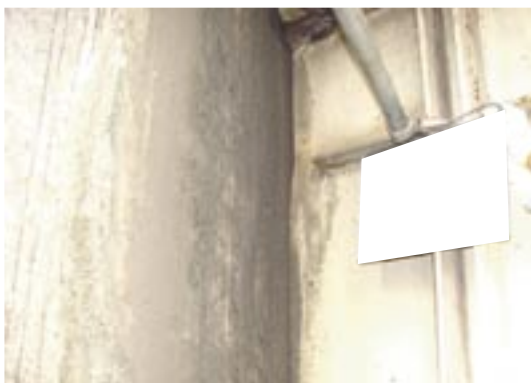
写真-25.6 主桁とパラペットの接触が生じた例

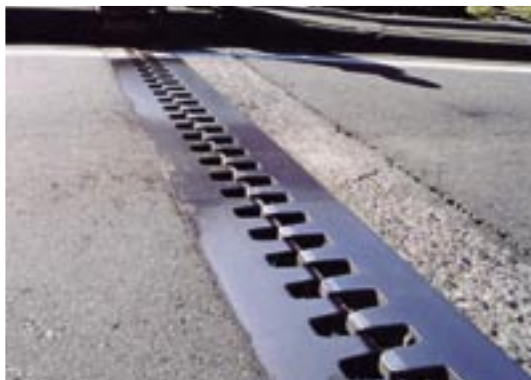
写真-25.8 伸縮装置に段差と遊間の異常な開きが生じた例

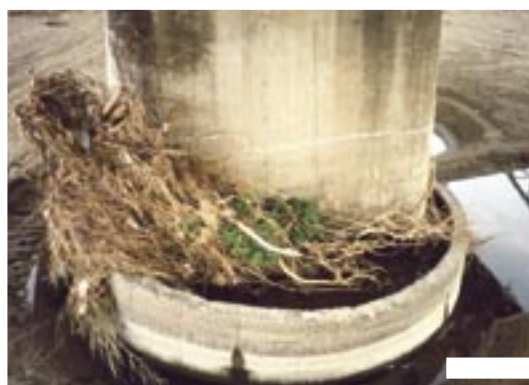
写真-26.4 基礎周辺の土が流水により著しく消失した例
