高知県でのコンクリート構造物の 補修・補強事例

高知県土木部道路課

県道春野赤岡線 浦戸大橋

浦戸大橋橋梁補修・補強工事

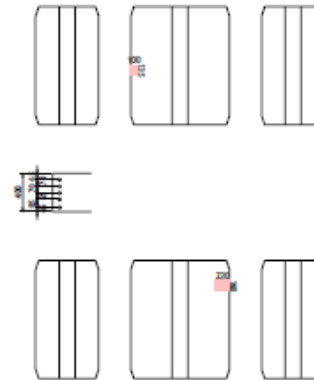
矢井賀橋損傷展開図(その1) S=1/30

中性化試験 : 中性化深さ最大18mm

塩化物含有量: C= 1.2kg/m³を超える深さ最大60mm

桁・床版を中心に広範囲の剥離・浮き
特にG2、G3桁を中心に鉄筋露出

断面修復・表面保護を施工

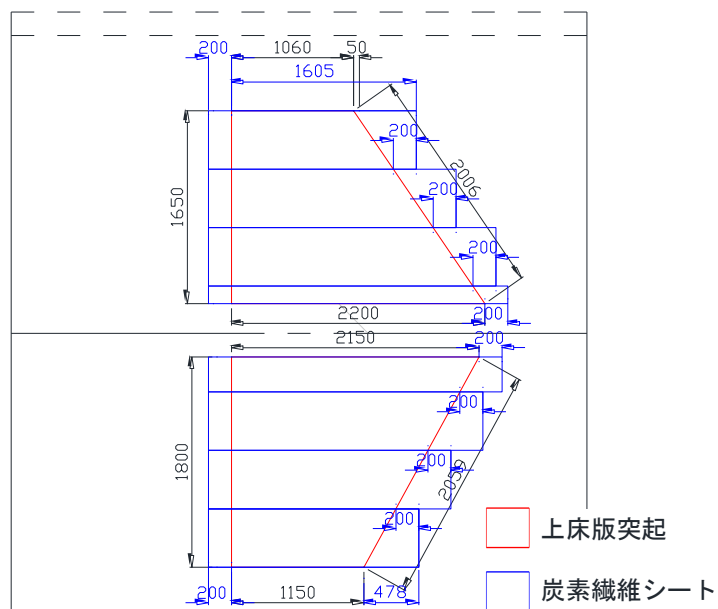
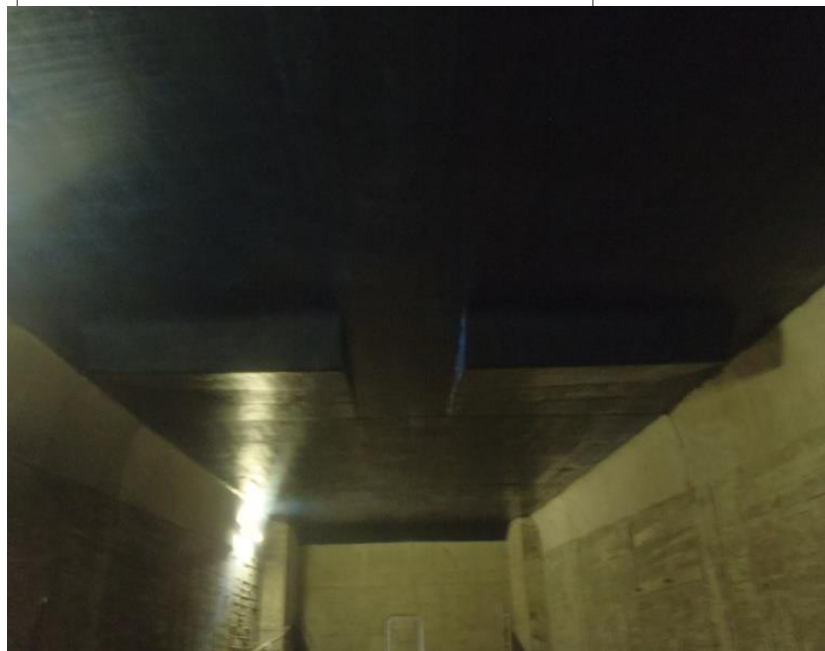
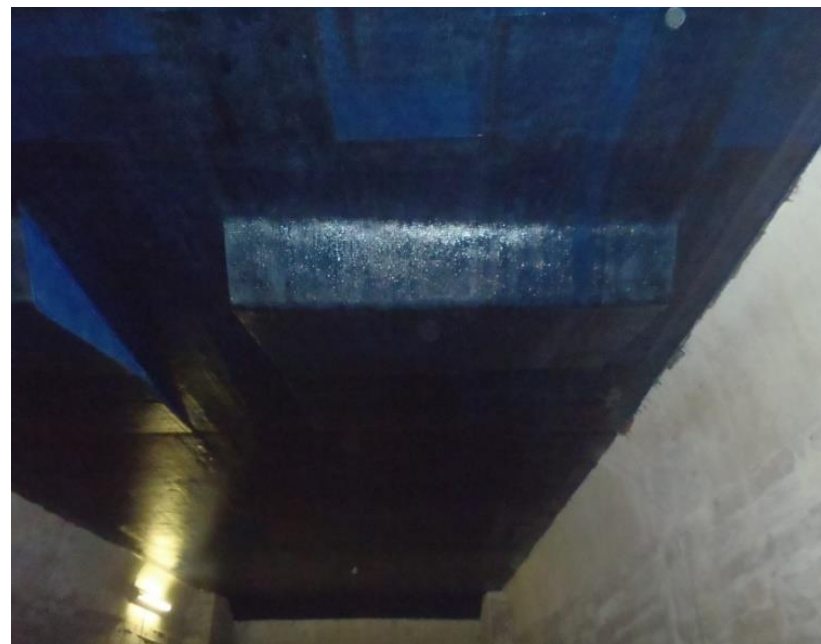
➡ 既設床版厚が250mmに対し埋込み長240mmは床版貫通のおそれ 33

貼り付け方法の再検討

既設床版 ($t=250\text{mm}$) 貫通のリスクを避け、
削孔作業が不要な方法を検討

重ね継手長 ($L=200\text{mm}$) を確保し、
橋軸方向の連続性を確保することで
床版の削孔を不要とする。

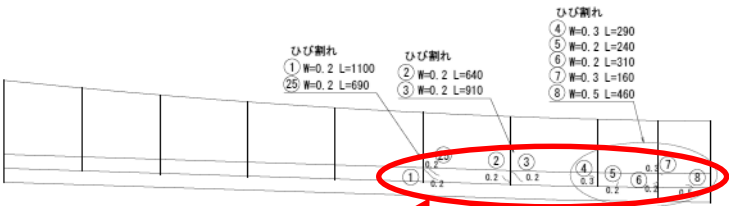
(P2~P3 No. 9)

P2側 腹版（西側） 中央ヒンジ

底版下面

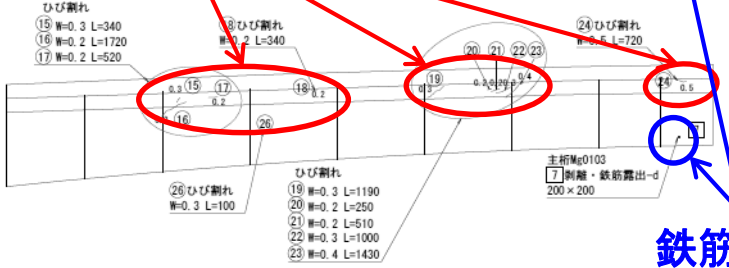
腹版（東側）

鉄筋露出

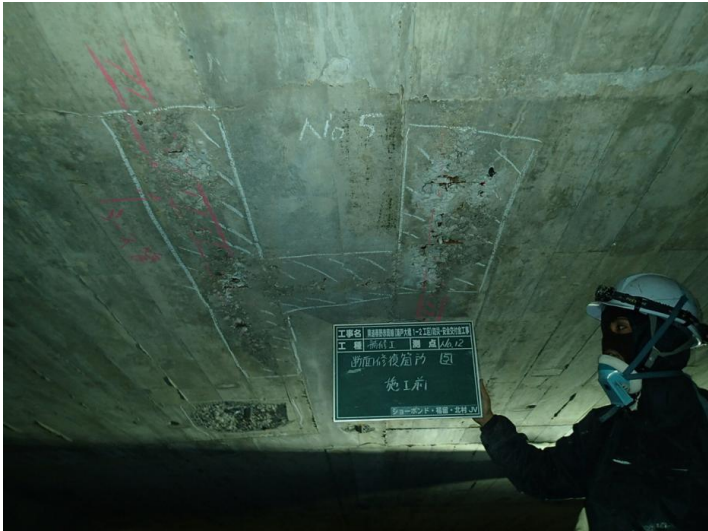
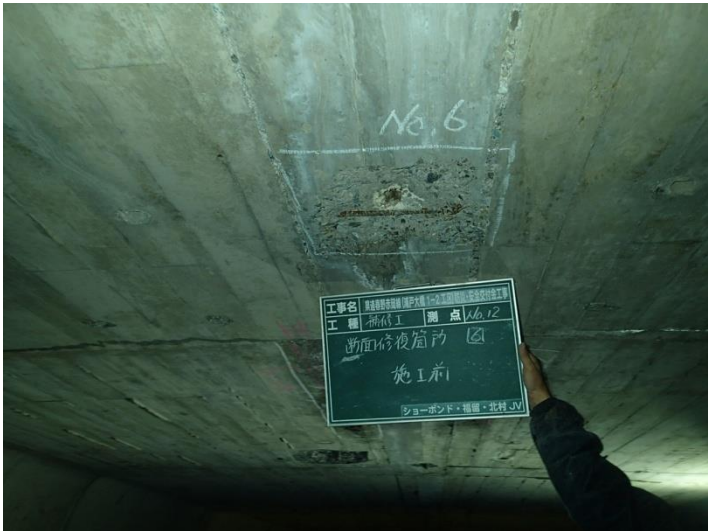
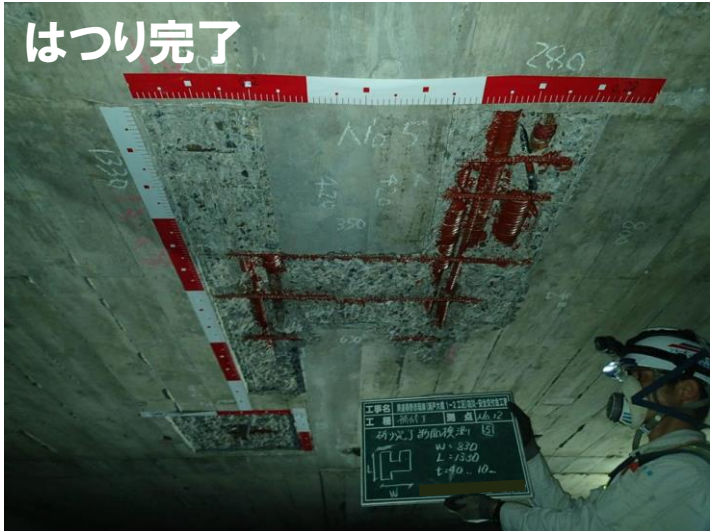
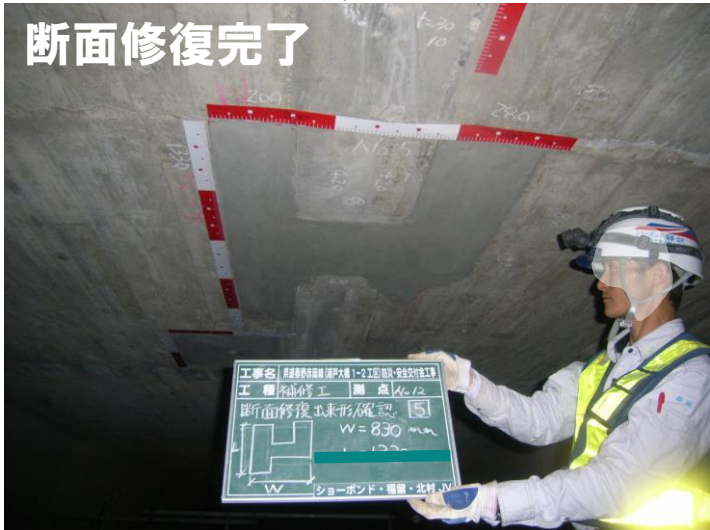
補修状況(断面修復)

写真番号	3
部材名	横桁
要素番号	Cr0104
損傷の種類	06ひび割れ
損傷程度	e
メモ	
W=0.50 L=1440

写真番号	4
部材名	床版
要素番号	Ds9203
損傷の種類	07剥離・鉄筋露出
損傷程度	d
メモ	
鉄筋露出

施工前

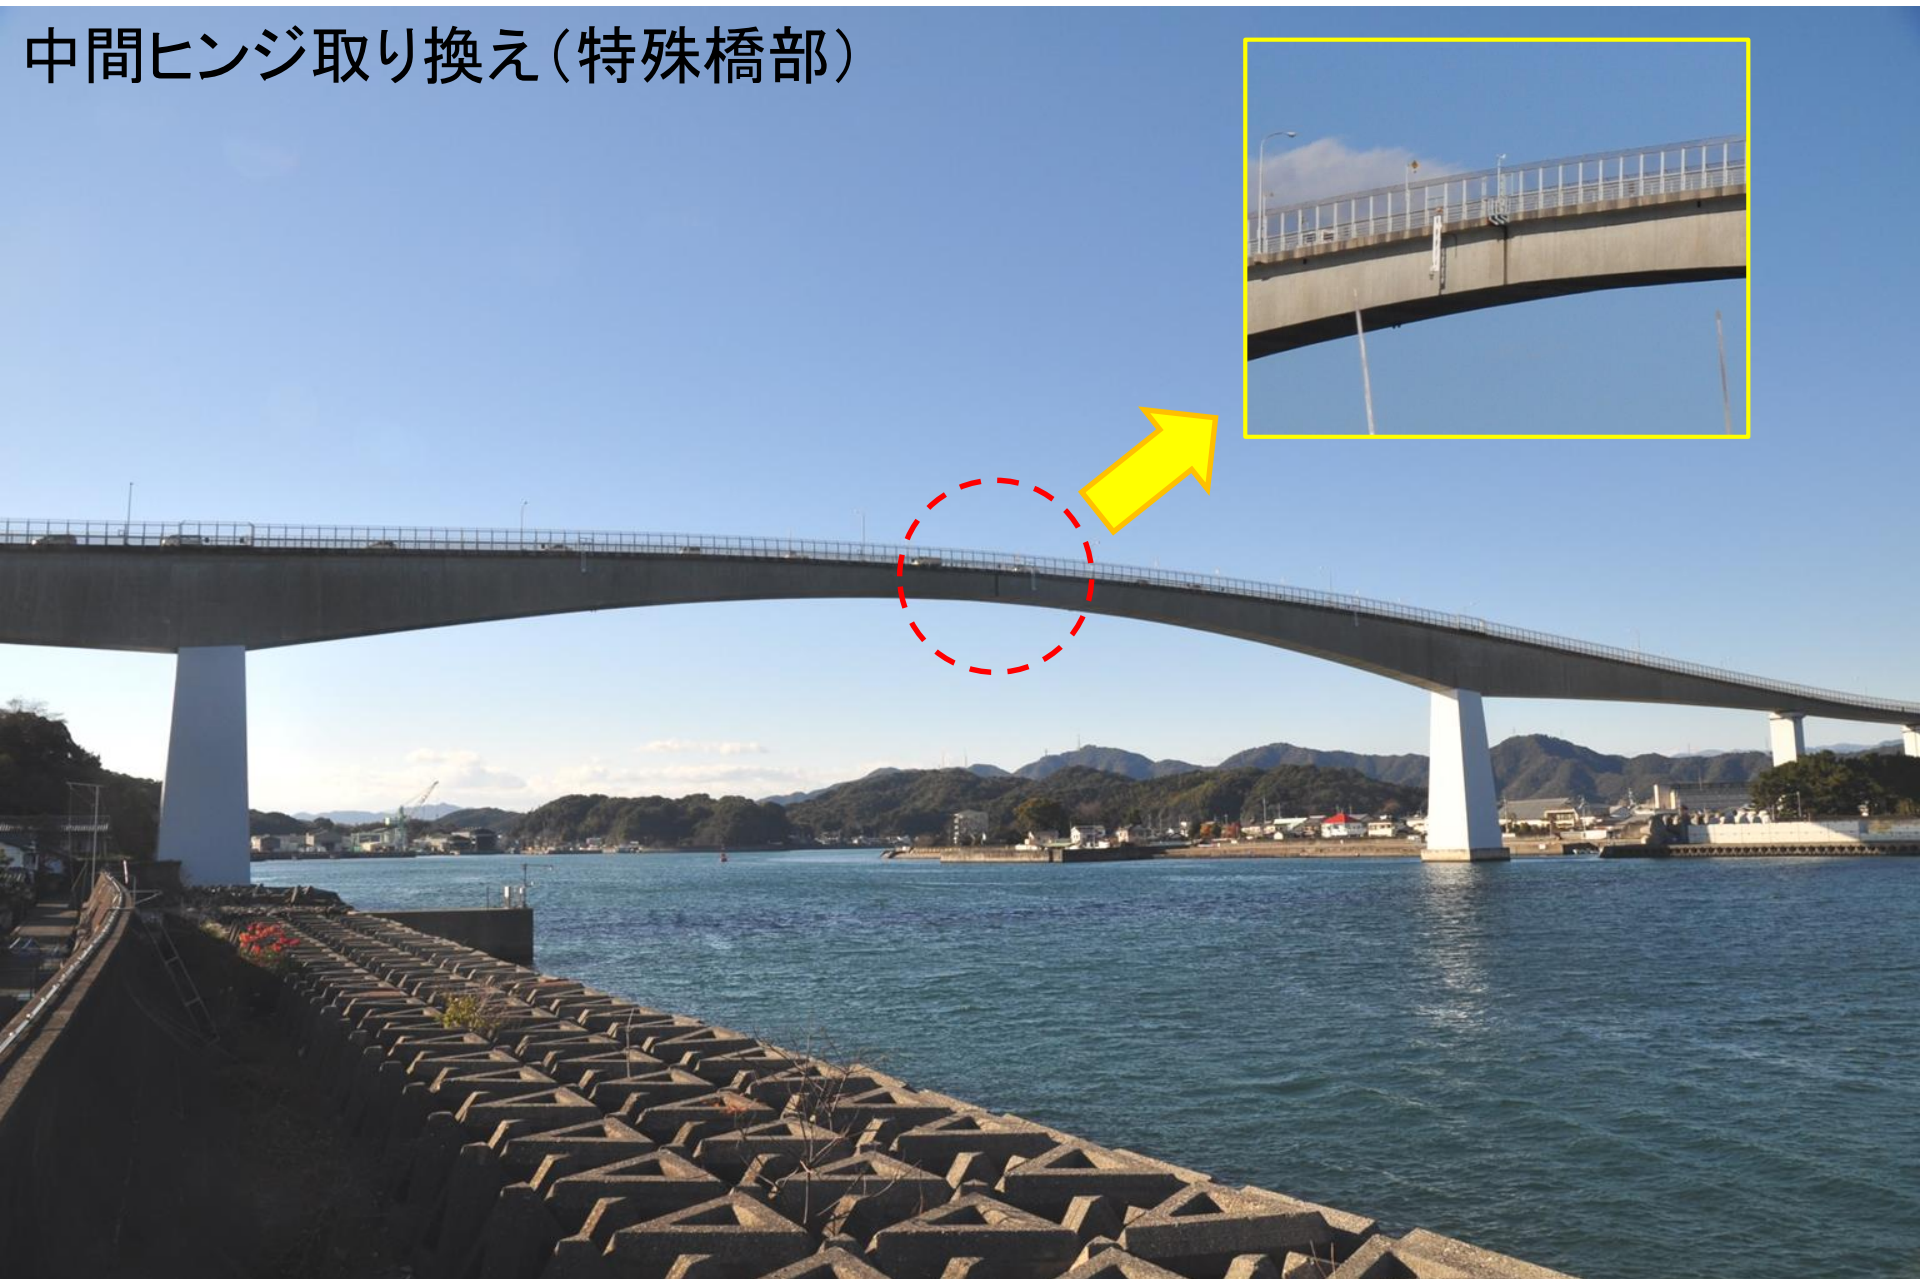
中間ヒンジ取り換え(特殊橋部)

写真番号	11
部材名	ゲレンク支承
要素番号	
損傷の種類	21異常な音・振動
損傷程度	e
メモ	
中央ヒンジ部 車両通行時のガタツキ
