一般社団法人 日本コンクリート診断士会

JCD2021 年次発表会

第4回保有技術発表および第8回業務体験発表 報文集

令和3年11月12日

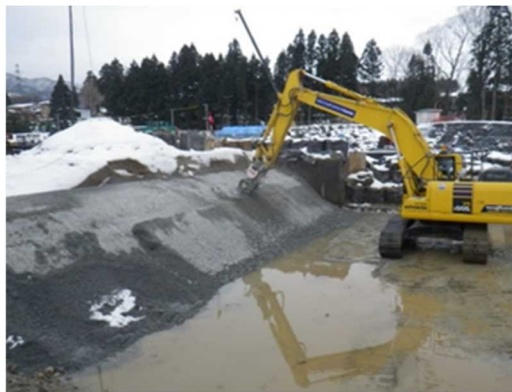
写真-3 ICT建機による固定堰はつり状況

修正設計形状をもとに図-3に示す3次元設計データを作成した。このデータによりICT建機を制御、アタッチメント先端の3次元座標を衛星測位システム（GNSS）で制御することで設計面の出来形を管理した（写真-3）。ICT建機によるはつり作業は、「セミオート3Dマシンコントロール油圧ショベル（以後、3DMCと表記）」にコンクリート表面はつり用にアタッチメント「ツインヘッド」（写真-4）を装備して施工した。ツインヘッドは、切削方式であるため低騒音・低振動であり、また、ドラム回転による大きな切削能力で切削面も平滑に仕上げることができる。3DMCには自動停止（設計面でアタッチメント先端が自動停止）および自動整地アシスト（設計面を深掘りしないようアームが設計面に沿って動く）の2つの特徴がある。これにより重機オペレーターは、建機の運転席内に設置された表示画面（写真-5）を確認しながら操作するだけで、アタッチメント先端が設計面に達するとICT建機が自動制御されることにより深掘りが抑制され、精度の向上を実現するとともに、曲線部の丁張り設置や検測も必要なく施工期間を短縮することができた。

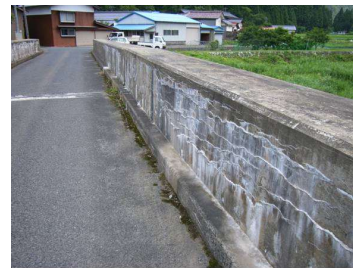
- 上部工の桁部には橋軸方向に伸展するひび割れが多数発生していた。とくに、天端面のひび割れは幅が大きく、ほとんどが1mm以上で最大7mmに達するものもあった。また、内面はゲルと思われる白色の析出物が著しく、とくにA1～P1ではL側・R側ともに天端付近から地覆部までが覆われていた。
- 桁部には、上縁側を中心に広範囲の浮きもあり、A1～P1径間ではL側・R側ともにほぼ全体で内面の1/3～1/2の範囲が浮いていた。
- P1周辺の外観変状は著しく、一部では割れた箇所から破断した鉄筋が露出していた。また、R側の天端付近では盛り上がるような変形も見られた。
- 桁部外面のひび割れの幅は天端面と比較すると小さく、白色析出物も軽微であったが、A1～P1の下縁には広範囲の浮きが見られた。また、P1付近下縁の割れからは破断鉄筋が露出していた。
- A2橋台は、幅1mm以上のひび割れが多数発生していた。とくに打ち継ぎ部に発生した水平方向の割れは開きが大きく、最大7.5mmに達していた。
- P1橋脚は全面にわたって多数のひび割れが発生しており、梁部中央には水が滲出している箇所も見られた。梁部の端面および下面には、L側・R側ともに広範囲の浮きがあり、また下縁の隅角部には下縁に沿って伸展する大きな割れが生じていた。

写真 2.3.2 R側桁部内側の状況

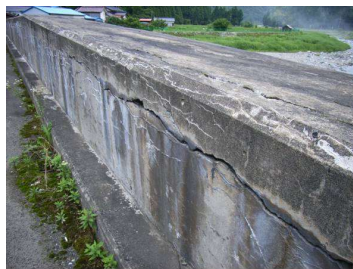
写真 2.3.3 R側桁部内側の状況

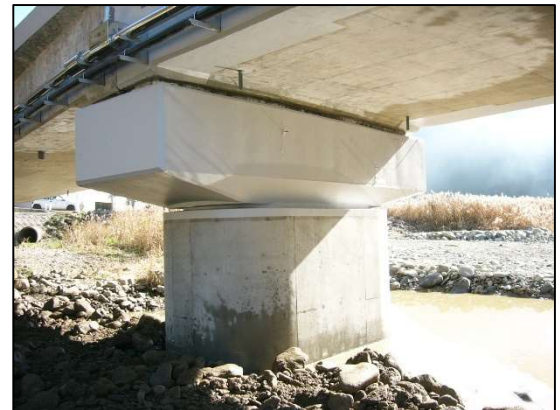
写真 3.2.1 橋脚補修工事完了

橋脚は、「耐震補強も兼ねた‘PC鋼材を巻きたてる工法’」とした。

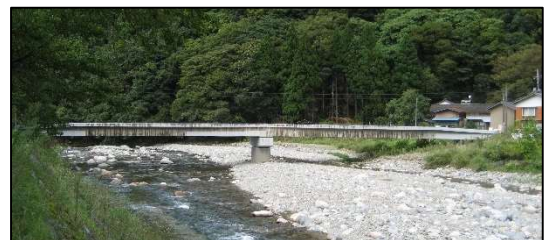
下記の現状写真から表面被覆材の汚れはあるものの、耐久性の低下に繋がる劣化は軽微であると評価している。よって、補修による延命化の選択と補修設計工法は懸命であったと考えている。

写真 4.2 上流側側面状況

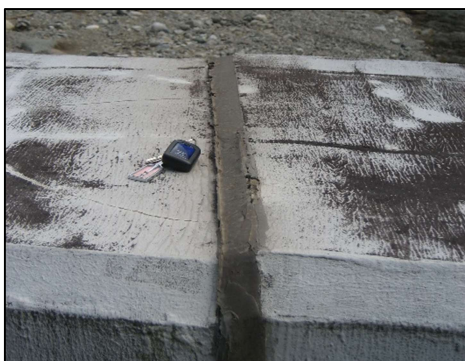
写真 4.3 橋脚上主桁目地止水状況

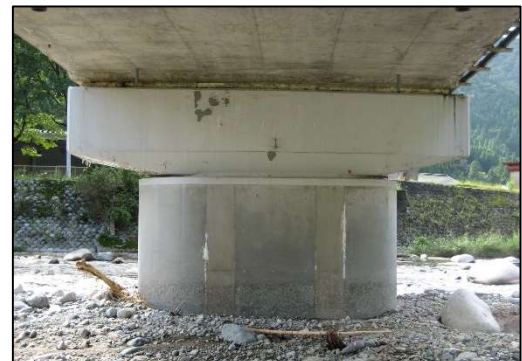
写真 4.4 橋脚の現在の状況
