国総研資料 第196号

December 2004

## 道路橋の定期点検に関する参考資料 — 橋梁損傷事例写真集 —

Reference for periodic inspection on the highway bridges  
— Photographs of bridges damage —

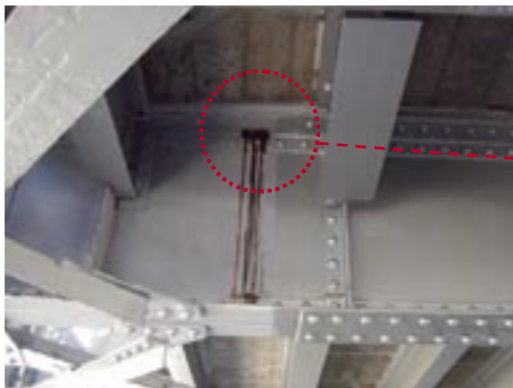
写真-1.3 メッキが施された鋼材に錆が発生した例

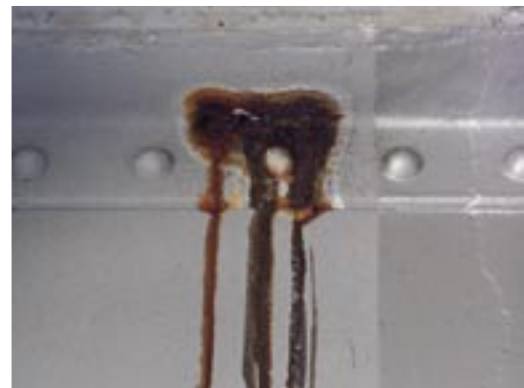
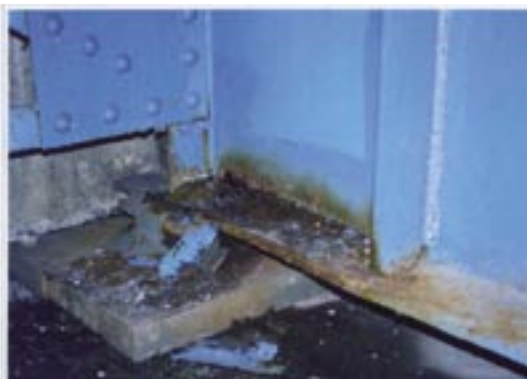
写真-1.4 桁端部 支承部周辺での滞水、塵埃等の堆積による腐食の例

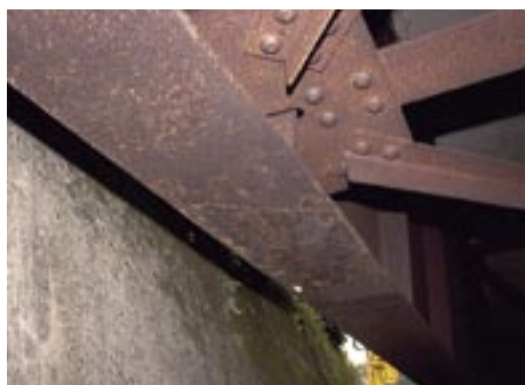
写真-1.8 耐候性鋼材の錆の状態が一樣でなく、断面欠損を伴わない例

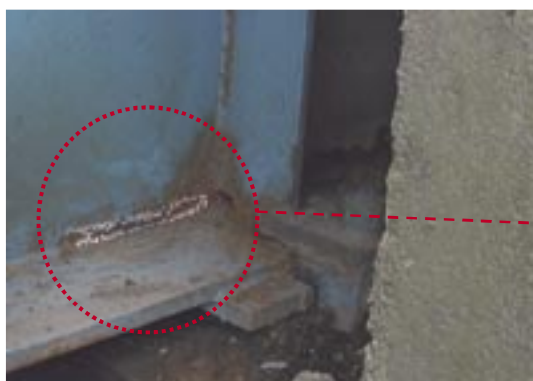
写真-1.13 腐食と同時亀裂を生じた例  
(注: 亀裂箇所をチョークでマーキングしている)

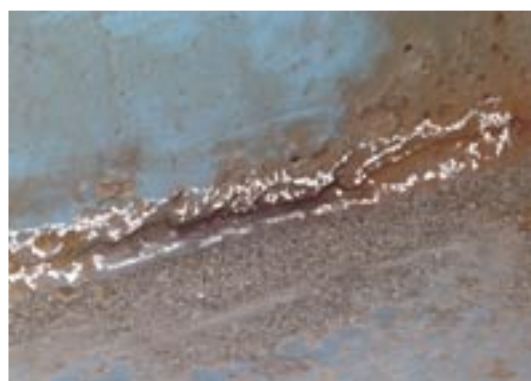
写真-1.14 腐食と同時亀裂 (断面欠損) を生じた例

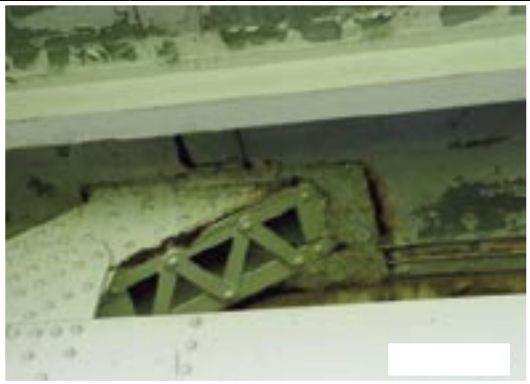
写真番号	7	部材名	斜材・垂直材 (S-Ts-S-Ll)	写真番号	8	部材名	斜材・垂直材 (S-Ts-S-Ll)

備考	① 下路トラスで歩道長出し床版部に斜材が貫通する部分 ② 斜材周辺に塵埃が堆積しており、斜材の床版接点部に腐食がみられる。 ③ 床版下面と斜材の接点部に腐食が生じる場合がある。			備考	① 下路トラスで歩道長出し床版部に斜材が貫通する部分 ② 斜材の床版下面の貫通部近傍に腐食がみられる。 ③ 斜材が床版を直接貫通している場合には、路面の斜材境界部から水が浸透し、劣化が進行する場合がある。		
写真番号	9	部材名	支承本体 (B-Bs-S-Bh)	写真番号	10	部材名	支承本体 (B-Bs-S-Bh)

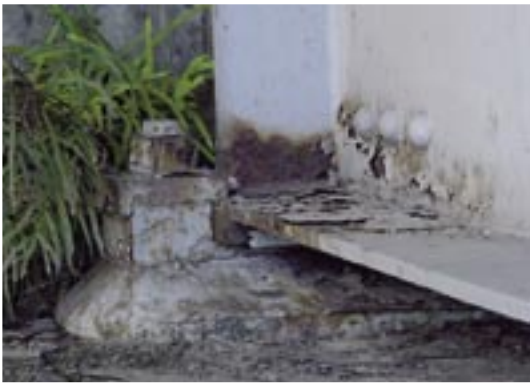
備考	① 支承本体 ② 支承の著しい腐食と断面欠損がみられる。 ③ 支承の腐食や塵埃の堆積等により、支承の機能不全があると、桁の亀裂など他に影響を及ぼす場合がある。			備考	① 支承本体 ② 支承の腐食と支承部周辺に塵埃等の堆積がみられる。 ③ 支承の腐食や塵埃の堆積等により、支承の機能不全があると、桁の亀裂など他に影響を及ぼす場合がある。		
写真番号	11	部材名	主桁 (S-Gs-S-Mg)	写真番号	12	部材名	主桁 (S-Gs-S-Mg)

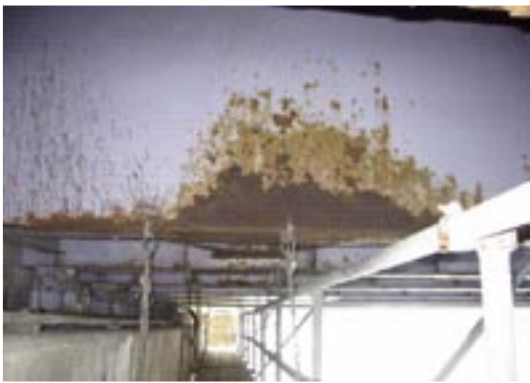
備考	① 主桁溶接部 ② 主桁溶接部のウェブと下フランジの溶接部近傍に著しい腐食がみられる。 ③ 下フランジの連結板とウェブの間には、水が滞留し、局所的な鋼質の劣化を進行させる場合がある。			備考	① 主桁 ② 橋台近傍の主桁のウェブと下フランジに著しい腐食がみられる。 ③ 桁下から水面までの高さが低い橋端部では、船舶等による波が橋台で飛散し、頻りに濡れる場合がある。

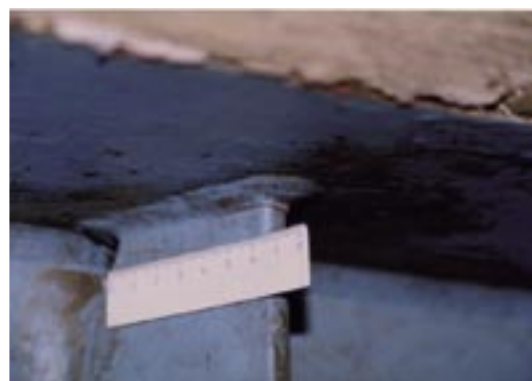
写真-2.2 垂直補剛材の溶接部に生じた例

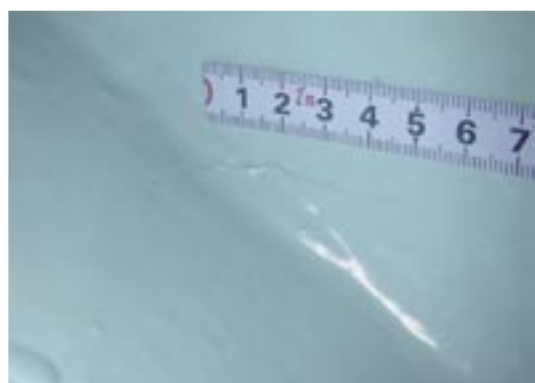
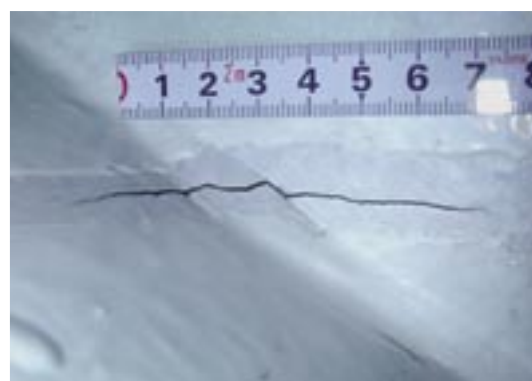
写真-2.3 磁気探傷試験 (MT) による亀裂の確認

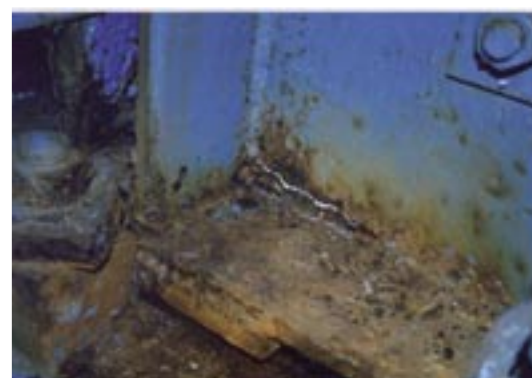
写真-2.5 錆と同時に亀裂が生じた例  
(注：亀裂をチョークでマークしている)

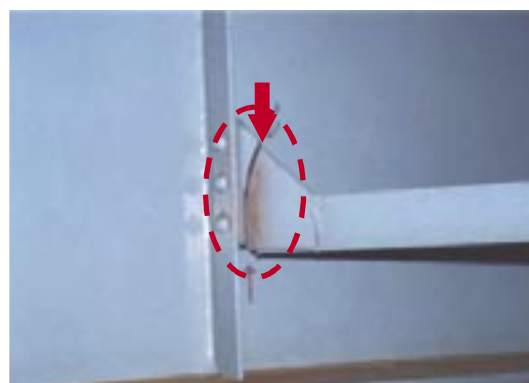
写真-2.9 亀裂の進展により破断が生じた例

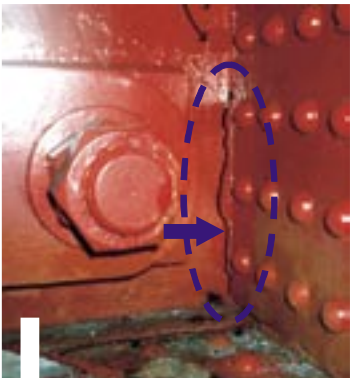
備考	桁連結装置の溶接接合部に、線状の亀裂が生じている。 (注: 亀裂に沿って黒くマーキングしている)			備考	中間ダイヤフラムのコーナー部に、線状の亀裂が生じている。

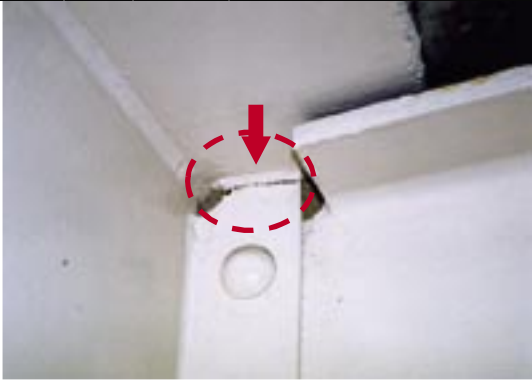
写真番号	1	部材名	主桁 (S-Gs-S-Mg)	写真番号	2	部材名	鋼床版 (S-Bs-S-Ds)

備考	<p>① 垂直補剛材上端の溶接接合部          ② 垂直補剛材上端の溶接接合部に亀裂がみられる。          ③ 輪荷重直下では特に疲労による亀裂の発生例が多い箇所である。</p>			備考	<p>① 鋼床版の垂直補剛材上端部のデッキプレート          ② 鋼床版に亀裂がみられる。          ③ 垂直補剛材近傍を輪荷重が通過する場合には、垂直補剛材がデッキプレートのたわみ変形を拘束し、その先端に応力集中が発生し亀裂が発生する場合がある。</p>		
写真番号	3	部材名	横桁 (S-Gs-S-Cr)

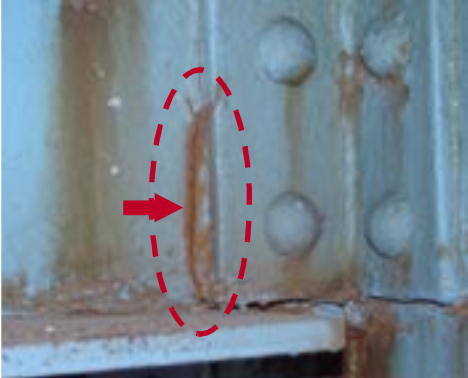
備考	<p>① 端横桁接合部          ② 横桁のフランジ切欠き部からウェブに進展した亀裂がみられる。          ③ 構造物によっては、設計上考慮されていない局部応力が生じる場合がある。特に二次部材として扱われるものには注意が必要である。</p>						
写真番号	4	部材名	主桁 (S-Gs-S-Mg)

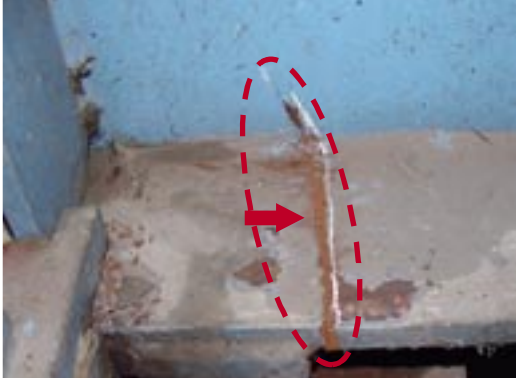
備考	<p>① 主桁下フランジのソールプレート前面          ② 下フランジからウェブに進展した亀裂がみられる。          ③ ソールプレート前面は、支承機能の不全による疲労亀裂の発生例が多い部位である。</p>

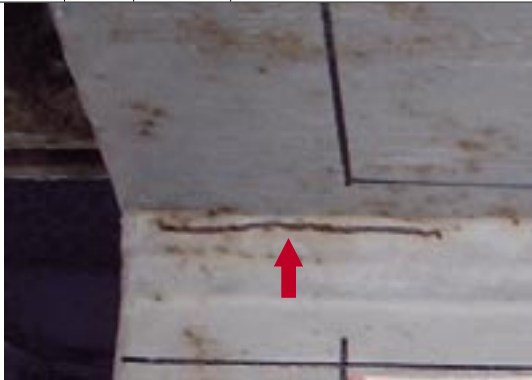
写真番号 9 部材名 隅角部・接合部 (P-Tp-S-Pc)

- 備考
- ① 鋼製橋脚の隅角部の溶接部
  - ② 隅角部の溶接部に沿った亀裂がみられる。
  - ③ 隅角部は、溶接施工の難しい部位であり、内部欠陥(未溶着部)が生じやすい。

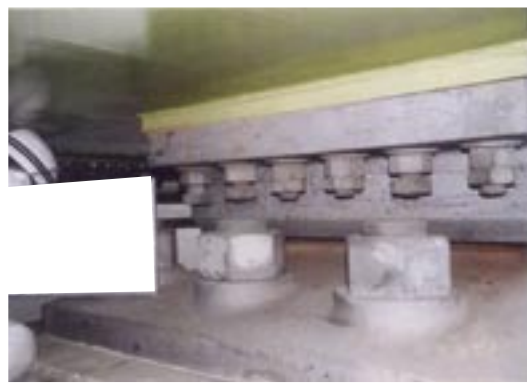
写真-3.6 ナットにゆるみが生じた例

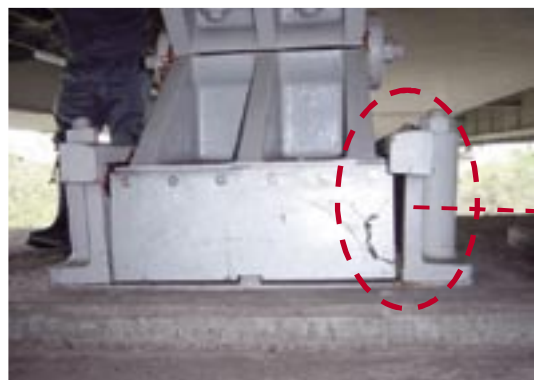
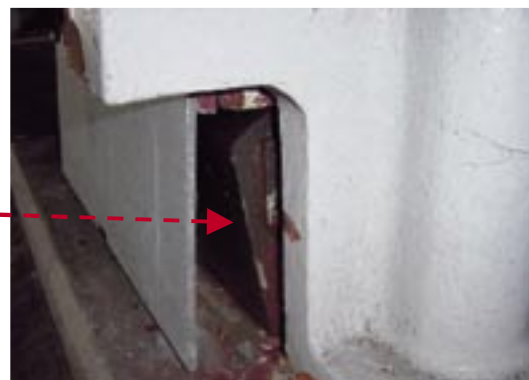
写真3.10 支承のロッカーローラーに傾斜が生じた例

(注：地震後に発見された損傷)

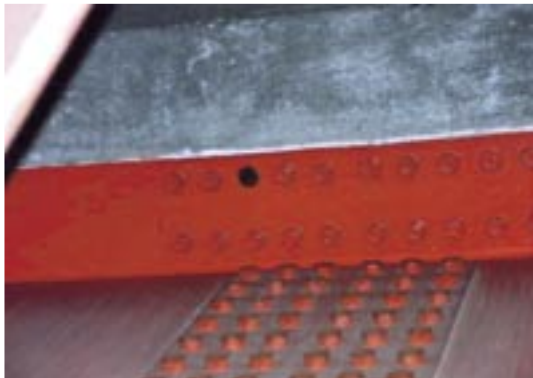
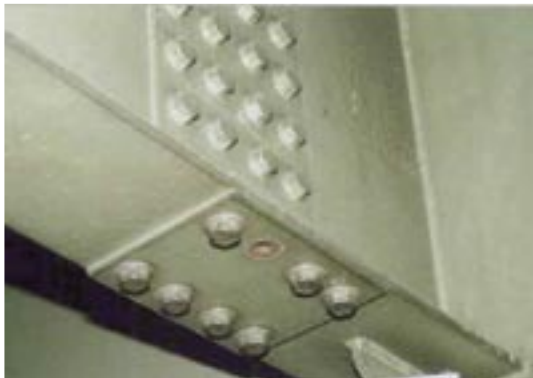
写真番号	3	部材名	主桁 (S-Gs-S-Mg)	写真番号	4	部材名	横桁 (S-Bs-S-Cr)

備考	脱落しているボルトの本数が多い。			備考	脱落しているボルトの本数が多い。		
写真番号	5	部材名	上・下弦材 (S-Ts-S-Bt)	写真番号	6	部材名	下横構 (S-Gs-S-Ll)

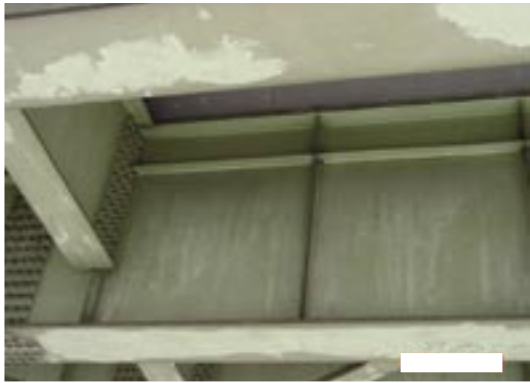
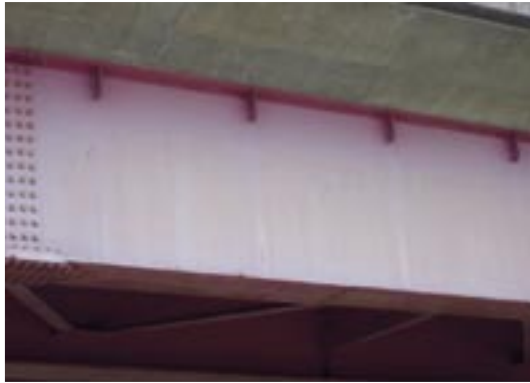
写真番号	1	部材名	主桁 (S-Gs-S-Mg)	写真番号	2	部材名	主桁 (S-Gs-S-Mg)

備考	最外層の防食皮膜が変色を生じている。			備考	最外層の防食皮膜が変色を生じている。

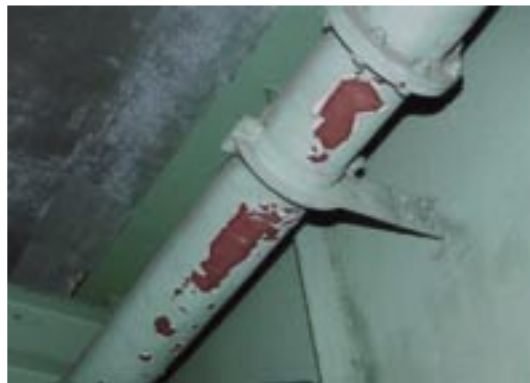
写真番号	3	部材名	主桁 (S-Gs-S-Mg)	写真番号	4	部材名	排水管 (D-D-S-Dp)

備考	部分的に防食皮膜が剥離し、下塗りが露出している。			備考	部分的に防食皮膜が剥離し、下塗りが露出している。

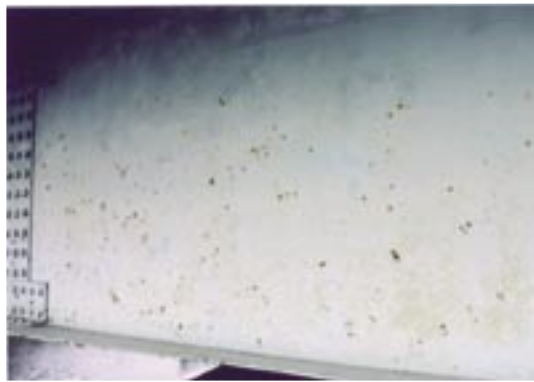
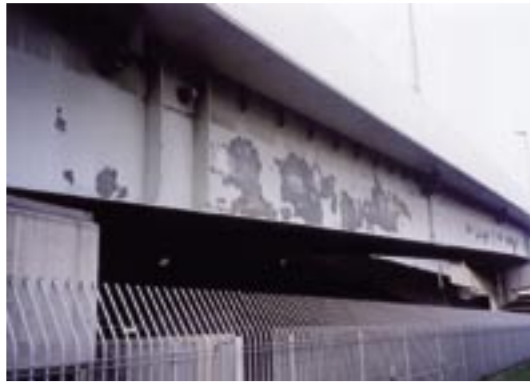
写真番号	5	部材名	主桁 (S-Gs-S-Mg)	写真番号	6	部材名	主桁 (S-Gs-S-Mg)

備考	防食皮膜の劣化範囲が広く、点錆が発生している。			備考	防食皮膜の劣化範囲が広く、防食皮膜が剥離している。

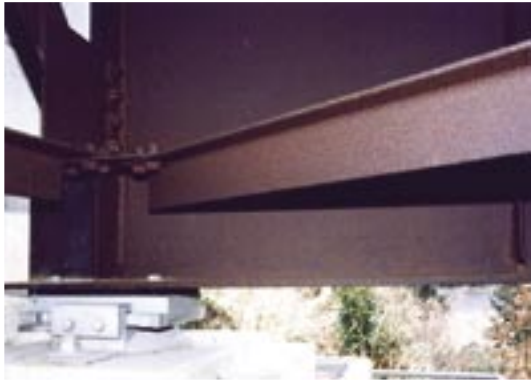
写真番号	13	部材名	試験片 (表面拡大)	写真番号	14	部材名	下横構 (S-Gs-S-L1)

備考	錆の大きさは1~5mm程度で粗い。 (注: さびの色は、環境条件によって様々である)			備考	錆の大きさは1~5mm程度で粗い。

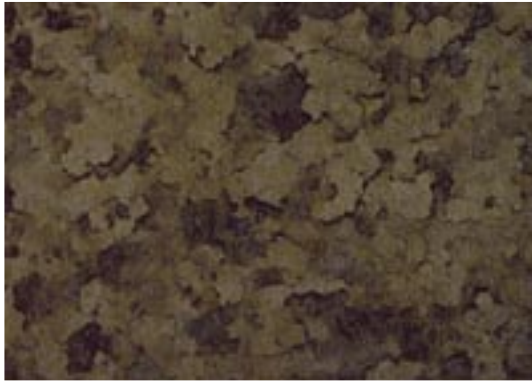
備考	錆の大きさは5~25mm程度のうろこ状である。 (注: さびの色は、環境条件によって様々である)			備考	錆の大きさは5~25mm程度のうろこ状である。

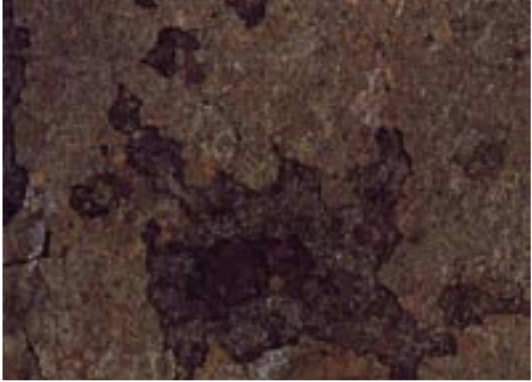
備考	錆の層状の剥離がある。 (注: さびの色は、環境条件によって様々である)			備考	錆の層状の剥離がある。

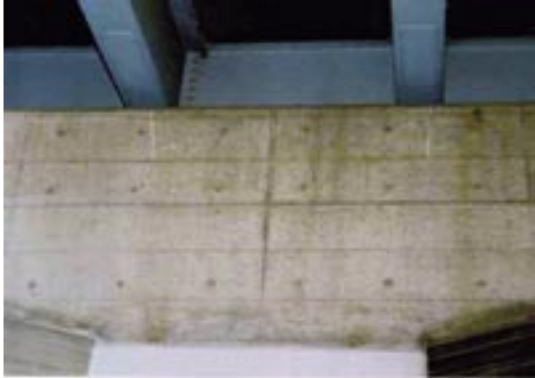
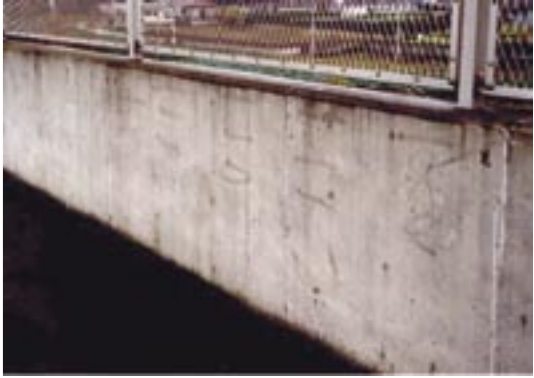
評価 b							
写真番号	1	部材名	梁部 (P-Tp-C-Pb)	写真番号	2	部材名	高欄 (R-R-C-Ra)

備考	ひびわれ幅の程度 (小) : 幅が小さい。 ひびわれ間隔の程度 (小) : 間隔が大きい。 (注: ひびわれをチョークでマーキングしている)			備考	ひびわれ幅の程度 (小) : 幅が小さい。 ひびわれ間隔の程度 (小) : 間隔が大きい。 (注: ひびわれをチョークでマーキングしている)

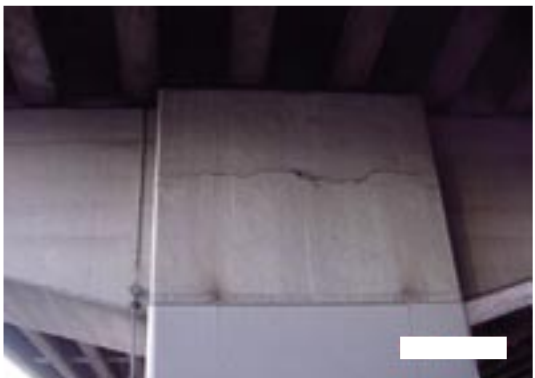
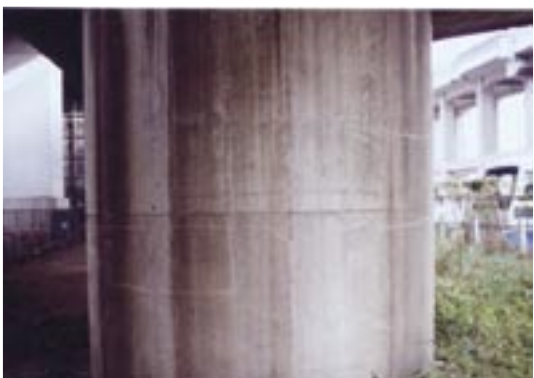
評価 d							
写真番号	5	部材名	柱部・壁部 (P-Rp-C-Pw)	写真番号	6	部材名	柱部・壁部 (P-Tp-C-Pw)

備考	ひびわれ幅の程度 (大) : 幅が大きい。 ひびわれ間隔の程度 (小) : 間隔が大きい。			備考	ひびわれ幅の程度 (中) : 幅が中位。 ひびわれ間隔の程度 (大) : 間隔が小さい。 (注: ひびわれをチョークでマーキングしている)

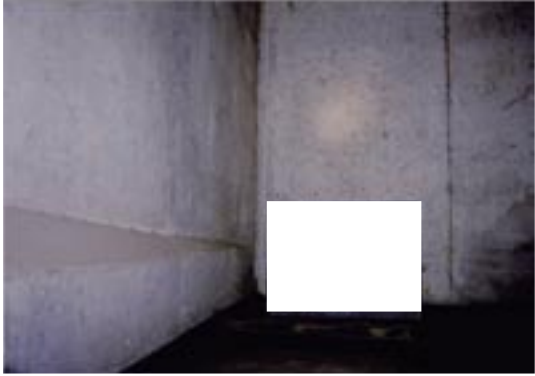
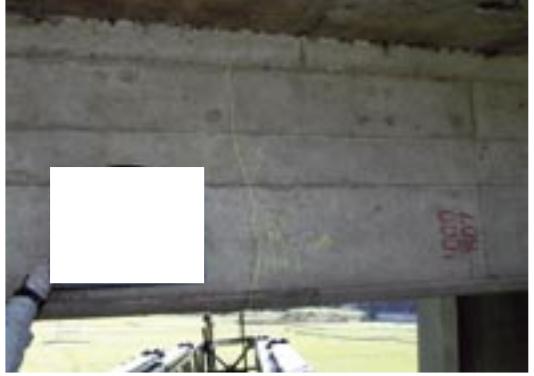
評価 d							
写真番号	7	部材名	横桁 (S-Gs-C-Cr)	写真番号	8	部材名	主桁 (S-Gs-C-Mg)

備考	ひびわれ幅の程度 (大) : 幅が大きい。 ひびわれ間隔の程度 (小) : 間隔が大きい。 (注: ひびわれをチョークでマーキングしている)			備考	ひびわれ幅の程度 (大) : 幅が大きい。 ひびわれ間隔の程度 (小) : 間隔が大きい。 (注: ひびわれをチョークでマーキングしている)

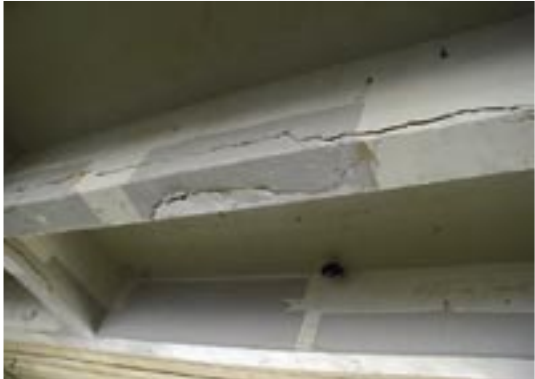
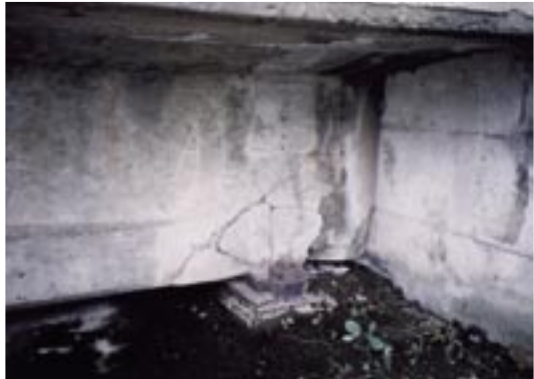
評価 e							
写真番号	9	部材名	主桁 (S-Gs-C-Mg)	写真番号	10	部材名	主桁 (S-Gs-C-Mg)

備考	ひびわれ幅の程度 (大) : 幅が大きい。 ひびわれ間隔の程度 (大) : 間隔が小さい。			備考	ひびわれ幅の程度 (大) : 幅が大きい。 ひびわれ間隔の程度 (大) : 間隔が小さい。

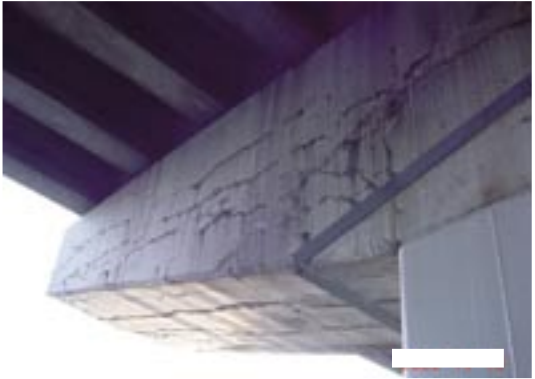
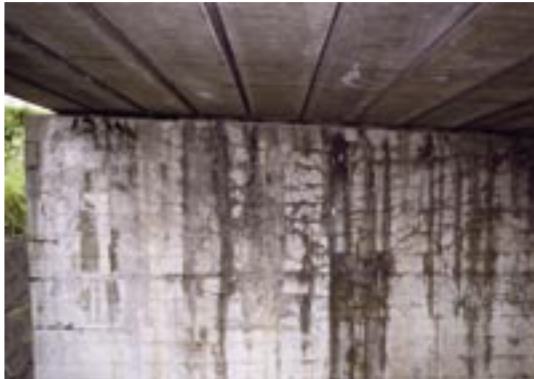
写真番号	11	部材名	梁部 (P-Tp-C-Pb)	写真番号	12	部材名	縦壁 (A-Aa-C-Ac)

備考	ひびわれ幅の程度 (大) : 幅が大きい。 ひびわれ間隔の程度 (大) : 間隔が小さい。			備考	ひびわれ幅の程度 (大) : 幅が大きい。 ひびわれ間隔の程度 (大) : 間隔が小さい。

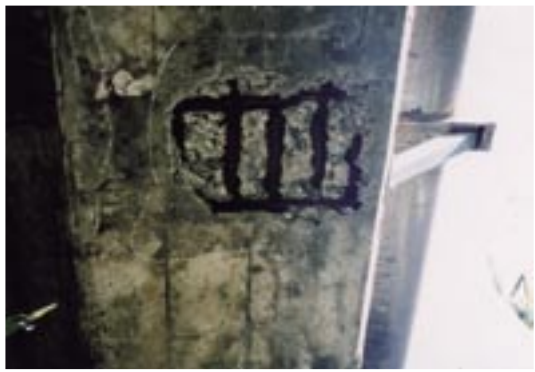
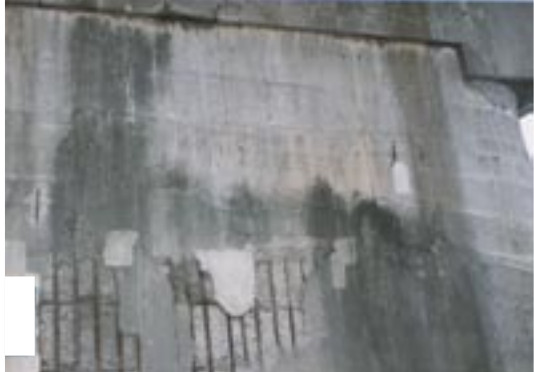
評価 e							
写真番号	5	部材名	主桁 (S-Gs-C-Mg)	写真番号	6	部材名	柱部・壁部 (P-Wp-C-Pw)

備考	鉄筋が露出しており、鉄筋が著しく腐食している。			備考	鉄筋が露出しており、鉄筋が著しく腐食している。

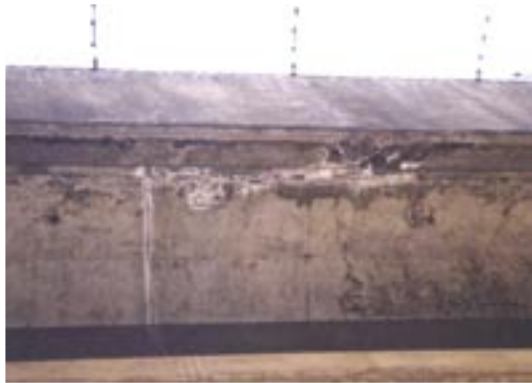
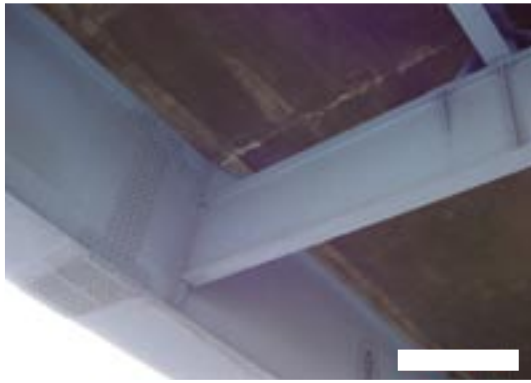
備考	<p>① 張出し床版の水切り部 ② 水切り部に遊離石灰の滲出がみられる。 ③ 水切り部は、かぶり不足により鉄筋の腐食が進行し、コンクリートに剥離が生じた例が多い箇所である。</p>			備考	<p>① 床版の打継目部 ② 床版の打継目部に遊離石灰の滲出がみられる。 ③ 床版の打継目部は、貫通ひびわれを生じることが多く、また、貫通ひびわれが生じた場合、路面から雨水が浸透し、漏水と鉄筋の腐食を生じる場合がある。</p>		
写真番号	5	部材名	床版 (S-Gs-C-Ds)	写真番号	6	部材名	床版 (S-Gs-C-Ds)

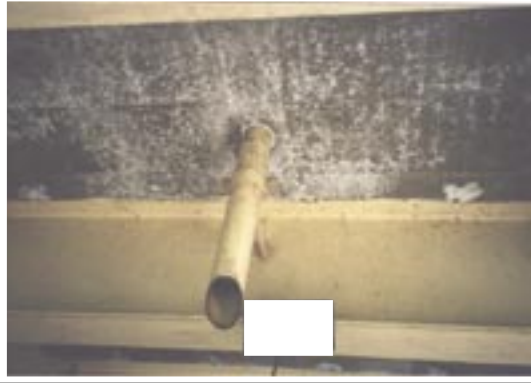
備考	<p>① PCT桁橋の床版閉鎖部 ② 閉鎖部の打継目に遊離石灰と錆汁の滲出がみられる。 ③ 閉鎖部の打継目は、乾燥収縮の影響等によりひびわれを生じることが多く、路面から雨水が浸透し、漏水や鉄筋の腐食を生じる場合がある。</p>			備考	<p>① 床版下面 ② 排水管周辺の床版に遊離石灰がみられる。 ③ 排水桝と床版との境界部の防水処理や排水設備の設置が不適切な場合には、雨水等が進入し、床版に漏水が生じる場合がある。</p>

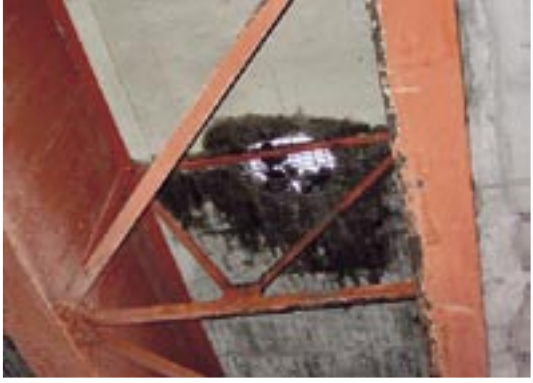
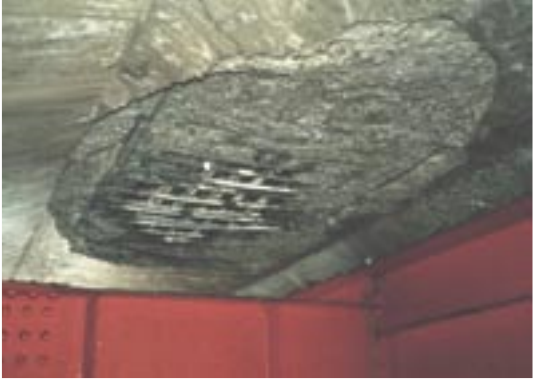
評価 e							
写真番号	1	部材名	床版 (S-Gs-C-Ds)	写真番号	2	部材名	床版 (S-Gs-C-Ds)

備考	コンクリート塊の抜け落ちがある。			備考	コンクリート塊の抜け落ちがある。

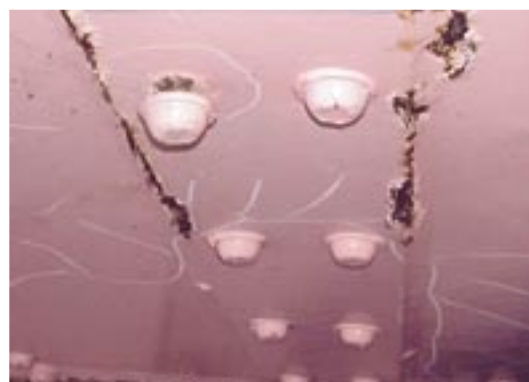
写真-10.4 張出し床版の塗装の剥がれが生じた例

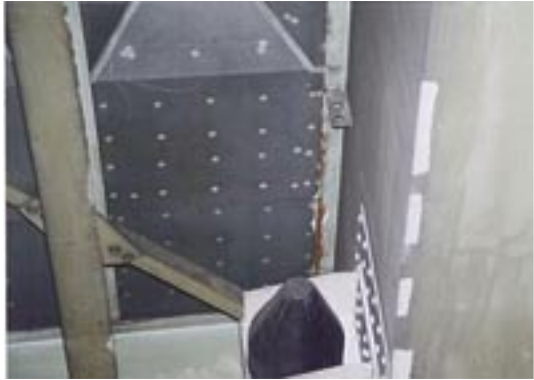
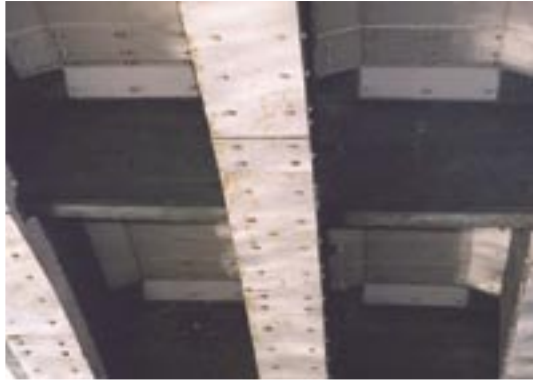
写真番号	1	部材名	床版 (S-Gs-C-Ds)	写真番号	2	部材名	主桁 (S-Gs-C-Mg)

備考	補修部の鋼板のうきは発生していないが、シーリング部が一部剥離し、錆が見られる。			備考	補修部の鋼板のうきは発生していないが、錆が見られる。

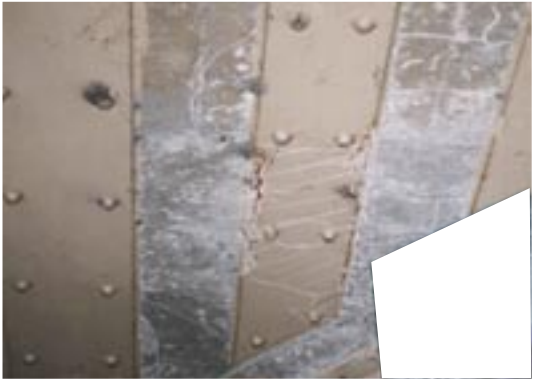
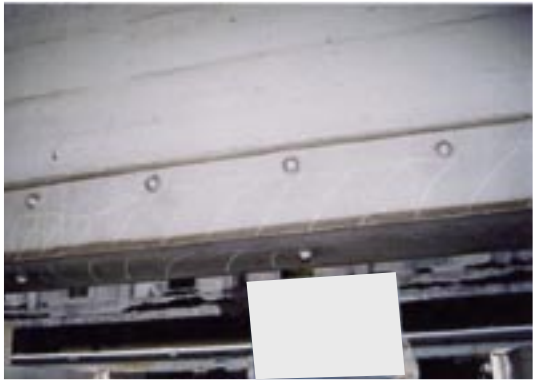
写真番号	3	部材名	床版 (S-Gs-C-Ds)	写真番号	4	部材名	主桁 (S-Gs-C-Mg)

備考	補修部の鋼板のうきが発生し、部材から遊離石灰が生じている。(注：うき部分はチョークでマーキングしてある。)			備考	補修部の鋼板のうきが大きく発生している。(注：うき部分はチョークでマーキングしてある。)		
写真番号	5	部材名	主桁 (S-Gs-C-Mg)	写真番号	6	部材名	床版 (S-Gs-C-Ds)

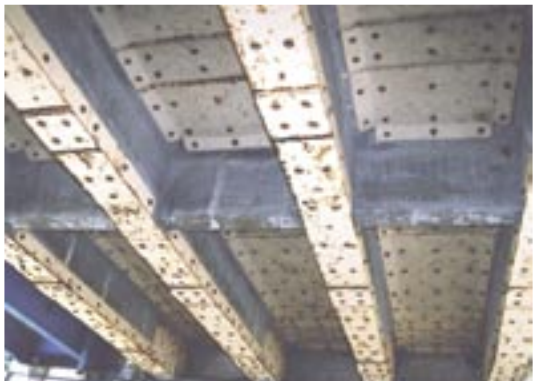
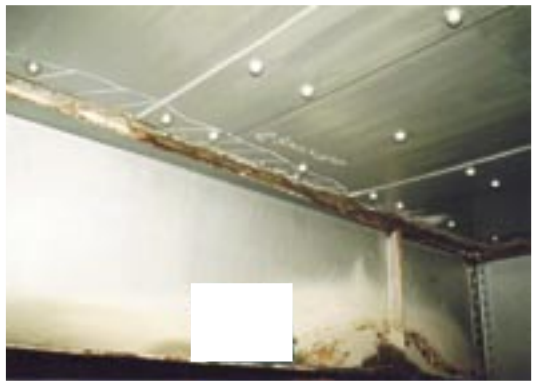
備考	鋼板の錆が著しい。			備考	補修部の鋼板のうきが大きく発生している。錆及び漏水が著しい。(注：うき部分はチョークでマーキングしてある。)

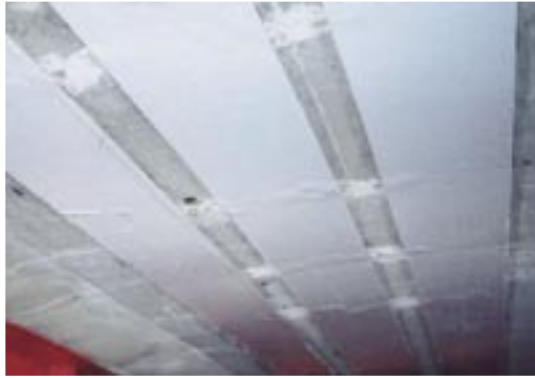
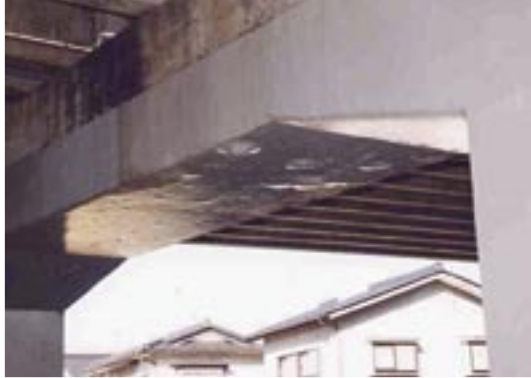
評価 c			評価 e				
写真番号	7	部材名	床版 (S-Gs-C-Ds)	写真番号	8	部材名	梁部 (P-Rp-C-Pb)

備考	補鉄材に軽微な変状がある。補強されたコンクリート部材から遊離石灰が生じている。			備考	補鉄材に著しい変状がある。

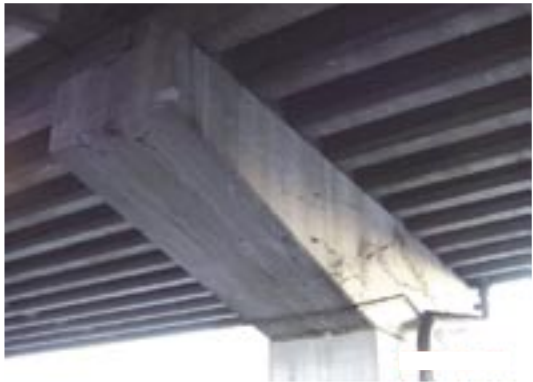
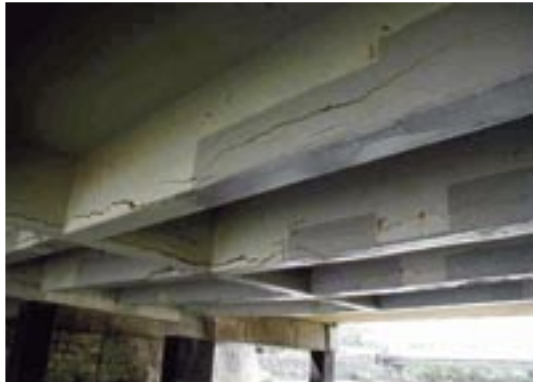
備考	<p>① 橋脚梁部の塗装 ② 塗装された橋脚梁部に著しいむしりわれがみられる。 ③ アルカリ骨材反応など劣化の進行に対して対策が不適切な場合には、対策後、早期に再損傷を生じやすい。</p>			備考	<p>① 主桁の塗装と断面修復部 ② 主桁に著しいむしりわれと錆汁の滲出がみられる。 ③ 塩害対策では、浸透した塩分の除去が不完全な場合には、対策後、早期に再損傷を生じやすい。</p>

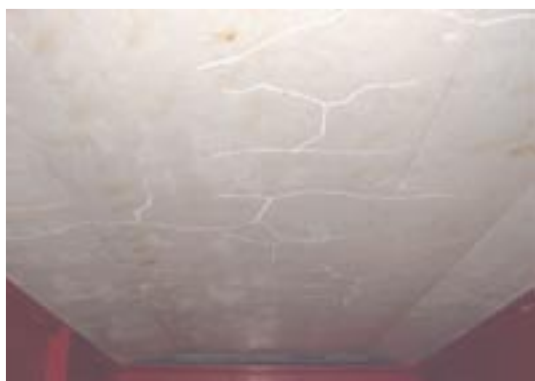
写真-11.3 床版下面に二方向のひびわれを生じた例  
(注:ひびわれはチョークでマーキングしてある)

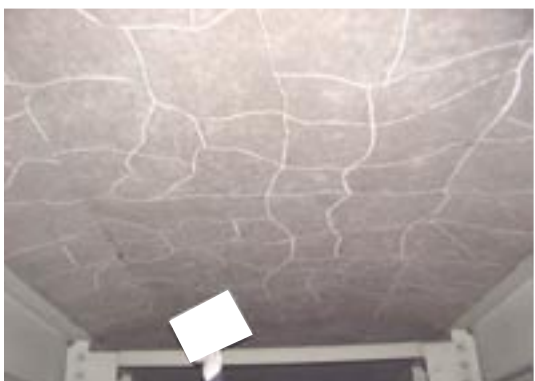
写真-11.5 床版下面に格子状のひびわれを生じた例  
(注:ひびわれはチョークでマーキングしてある)

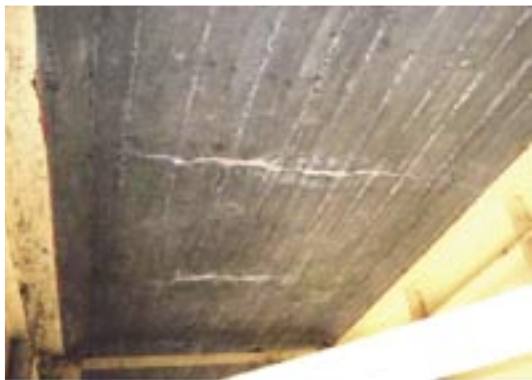
写真-11.9 床版下面のひびわれから遊離石灰を生じた例

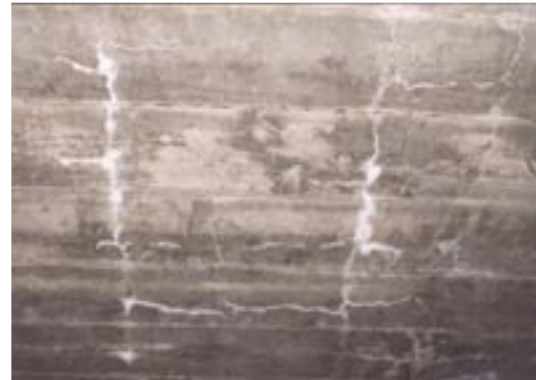
写真-11.10 床版下面のひびわれから遊離石灰を生じた例

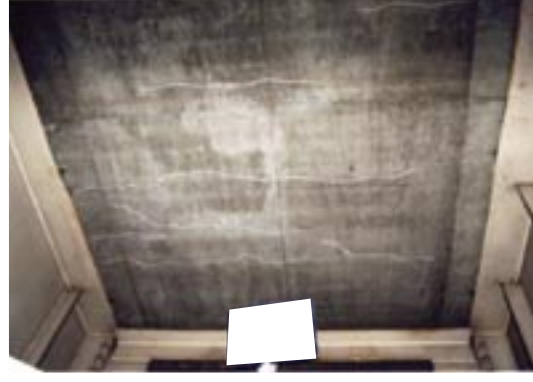
写真番号	1	部材名	床版 (S-Gs-C-Ds)	写真番号	2	部材名	床版 (S-Gs-C-Ds)

評価 b

備考	一方向のひびわれが主で、格子状でない。ひびわれ幅0.1mm以下が主であるが、一部0.1mm以上も存在する。 (注: ひびわれはチョークでマーキングしてある)			備考	一方向のひびわれが主で、格子状でない。ひびわれ幅0.1mm以下が主であるが、一部0.1mm以上も存在する。 (注: ひびわれはチョークでマーキングしてある)

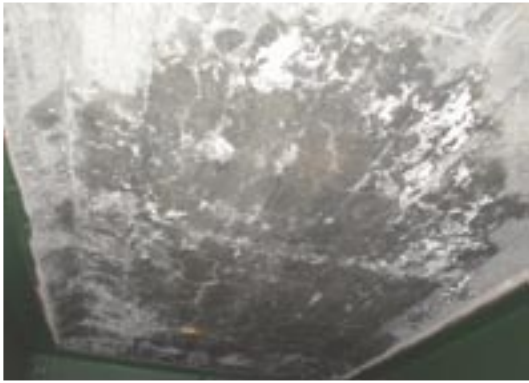
写真番号	7	部材名	床版 (S-Gs-C-Ds)	写真番号	8	部材名	床版 (S-Gs-C-Ds)

評価 d

備考	ひびわれ間隔0.5m~0.2m程度, 格子状に発生。ひびわれ幅0.2mm以上が沁みなり目立ち部分的な角落ちもみられる。			備考	ひびわれ間隔0.5m~0.2m程度, 格子状に発生。ひびわれ幅0.2mm以上が沁みなり目立ち部分的な角落ちもみられる。

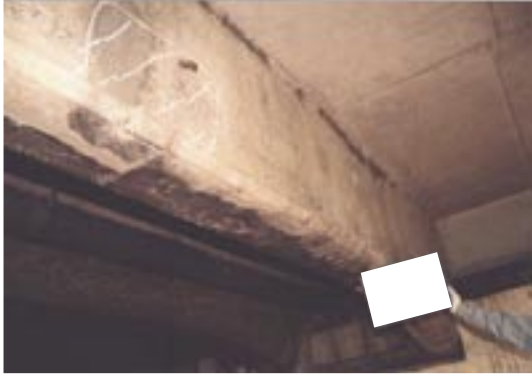
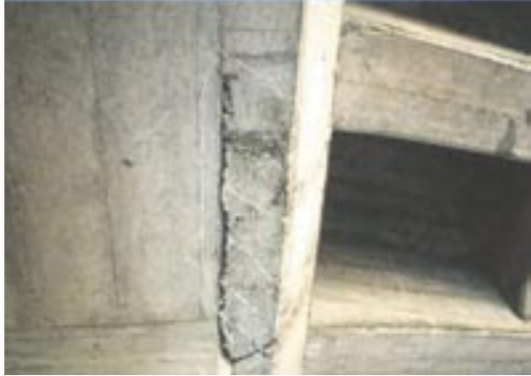
評価 e							
写真番号	1	部材名	主桁 (S-Gs-C-Mg)	写真番号	2	部材名	梁部 (P-Rp-C-Pb)

備考	うきがある。 (注: うきはチョークのマーキング部分である)			備考	うきがある。 (注: うきはチョークのマーキング部分である)		
写真番号	3	部材名	胸壁 (A-Aa-C-Ap)	【赤外線画像】

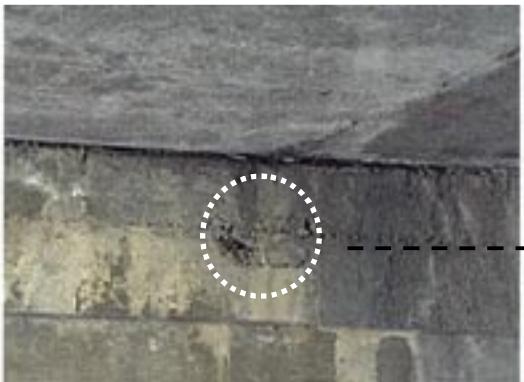
備考	赤外線調査により, うきを確認

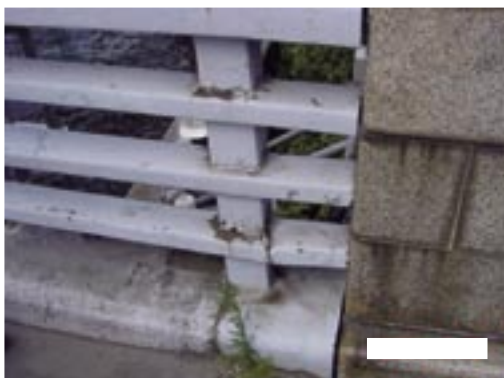
写真-13.11 遊間異常により高欄が損傷が生じた例

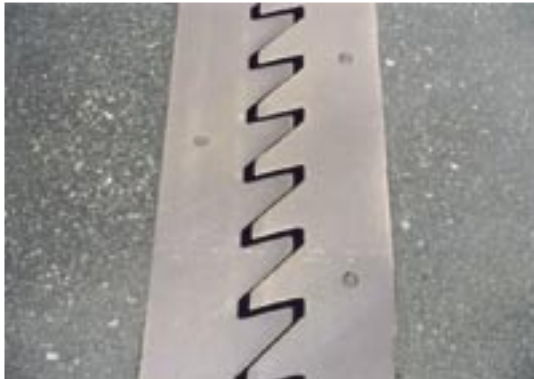
写真番号	1	部材名	伸縮装置 (R-E-S-Ej)	写真番号	2	部材名	伸縮装置 (R-E-S-Ej)

評価 c

備考	遊間が直角方向にずれている。			備考	遊間が直角方向にずれている。

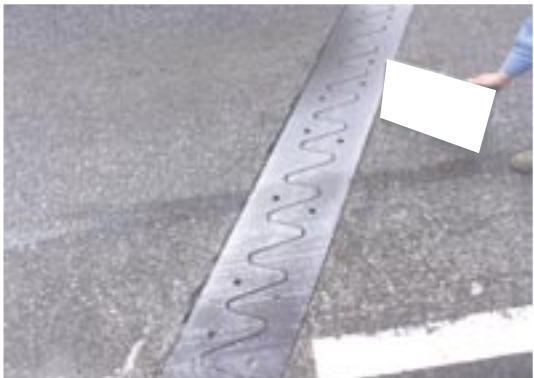
備考	遊間が異常に狭く伸縮継手の櫛の歯が完全に閉じている。			備考	支承の移動状態に著しい偏りが生じている。

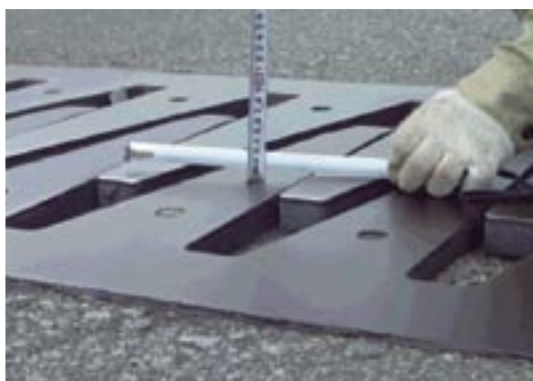
写真-14.7 伸縮継手部の段差と支承ローラーの脱落が半円に生じた例

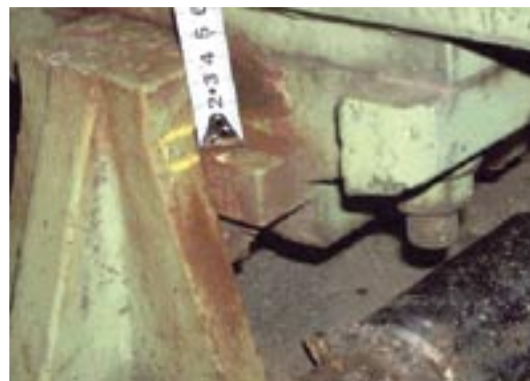
写真-14.8 橋台パラペット背面の段差の例

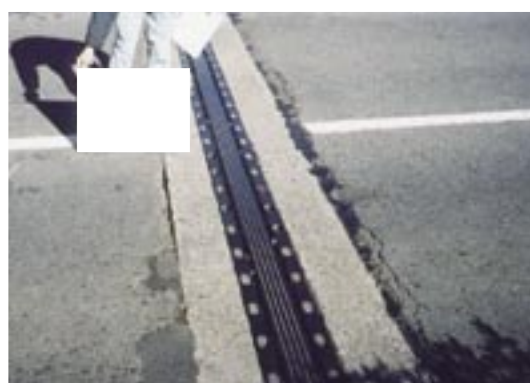
写真-14.9 伸縮装置の後打ち材と舗装との段差の例

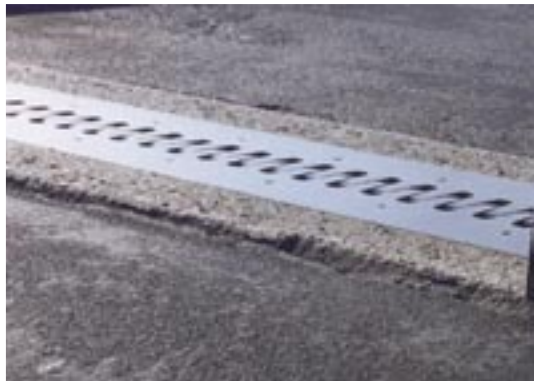
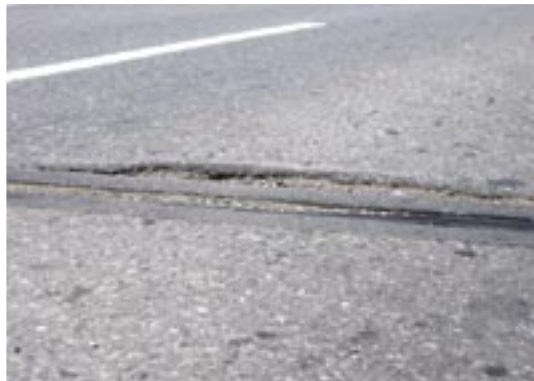
備考	20mm以上の段差が生じている。			備考	20mm以上の段差が生じている。

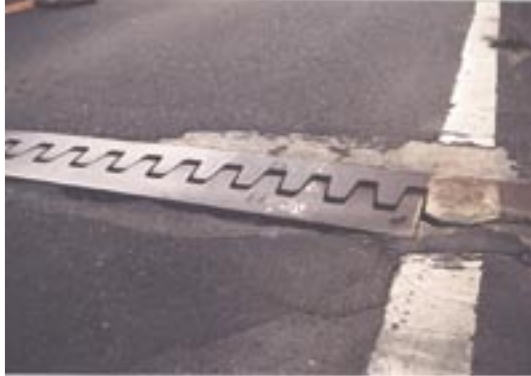
備考	① 伸縮装置のフェイスプレート ② 伸縮装置のフェイスプレートに段差がみられる。 ③ 路面に生じた凹凸が、交通に障害を及ぼす恐れがある場合には、緊急対応が必要な場合がある。			備考	① 伸縮装置周囲の舗装 ② 伸縮装置と舗装の継目部に著しい段差がみられる。 ③ 舗装は、伸縮装置や伸縮装置の後打ち材に比べて、剛性が小さく摩耗しやすいため、伸縮装置部と舗装の境界部には段差が生じやすい。		
写真番号	3	部材名	伸縮装置 (R-E-S-Ej)	写真番号	4	部材名	舗装 (R-P-A-Pm)

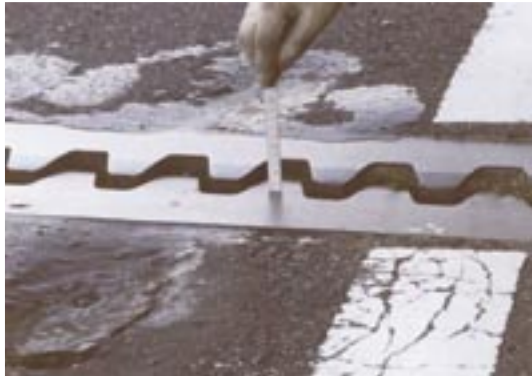
備考	① 伸縮装置のフェイスプレート ② 伸縮装置のフェイスプレートに段差がみられる。 ③ 下部工や支承部に異常が生じた場合には、路面の舗装や伸縮装置部に異常が生じる場合がある。			備考	① 伸縮装置周辺の舗装 ② 舗装に著しいひびわれと窪みがみられる。 ③ 下部工や支承部に異常が生じた場合には、路面の舗装や伸縮装置部に異常が生じる場合がある。		
写真番号	5	部材名	舗装 (R-P-A-Pm)	写真番号	6	部材名	伸縮装置 (R-E-X-Ej)

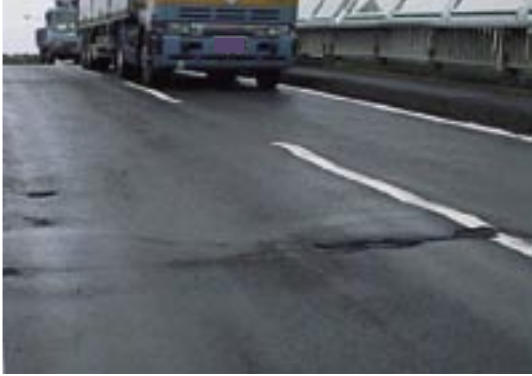
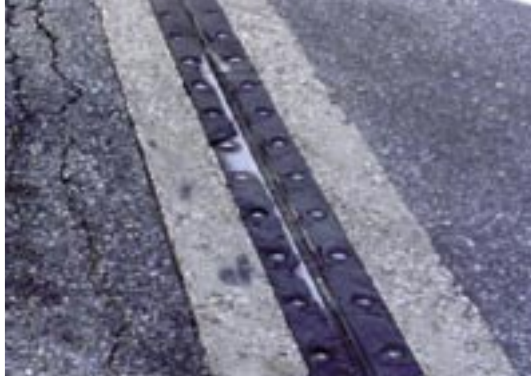
備考	① 舗装 ② 舗装に段差、ポットホールがみられる。 ③ 路面の凹凸は、輪荷重による衝撃力を増加させる恐れがあり、床版や支承を著しく疲労させる場合がある。			備考	① 伸縮装置のフェースゴム ② フェースゴムの破損による段差がみられる。 ③ 路面の凹凸は、輪荷重による衝撃力を増加させる恐れがあり、床版や支承を著しく疲労させる場合がある。

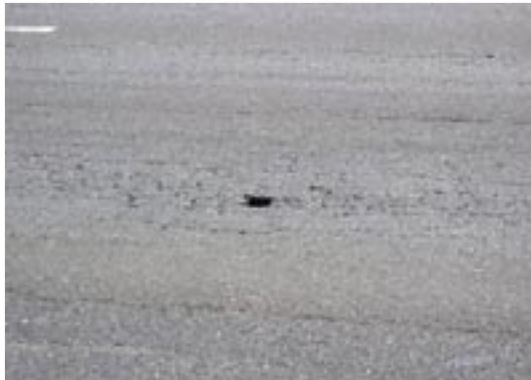
写真-15.6 舗装のひびわれとポットホールが生じた例

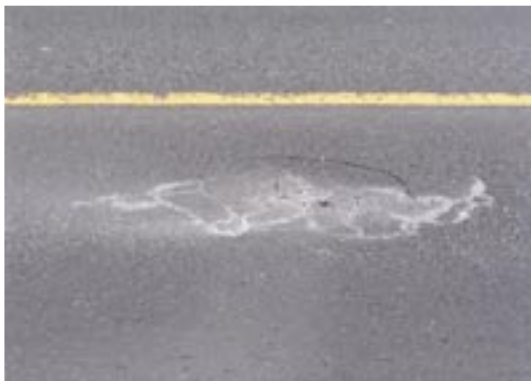
1) 舗装の損傷

写真-15.7 舗装の損傷と伴い、コンクリート床版の上下面に損傷が生じていた例

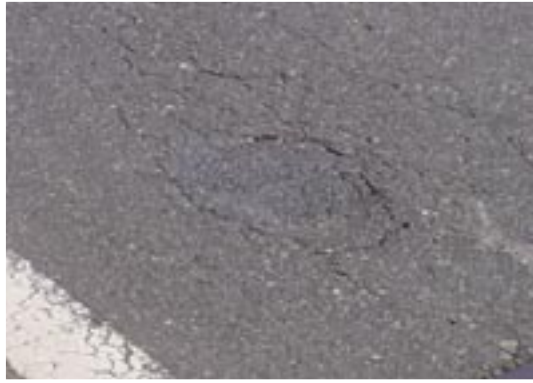
備考	舗装のひびわれ幅が5mm以上である。			備考	舗装のひびわれ幅が5mm以上である。

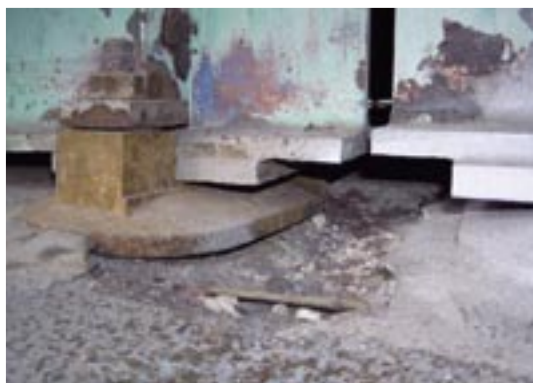
写真-16.1 荷重支持機能を損なわれている状態の例

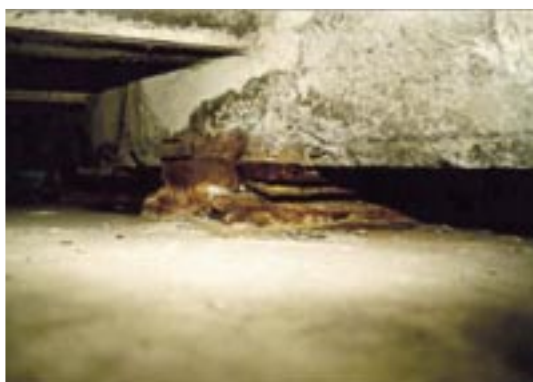
写真-16.3 荷重支持機能が損なわれている恐れがある状態の例

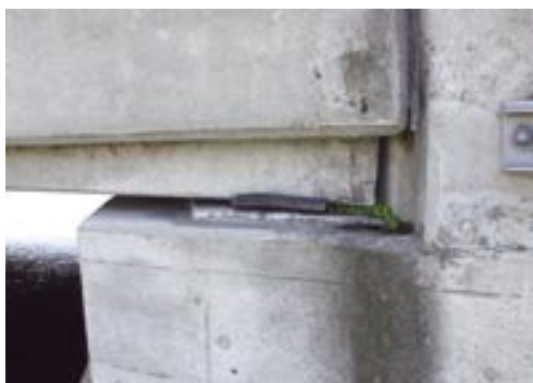
写真-16.5 変位追随機能と荷重支持機能が著しく阻害されている可能性がある状態の例

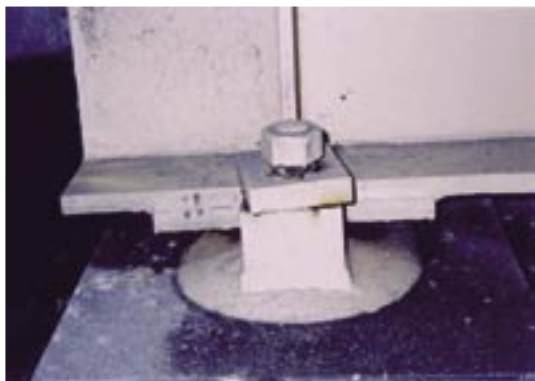
写真-16.7 支承アンカーボルトのゆるみの例

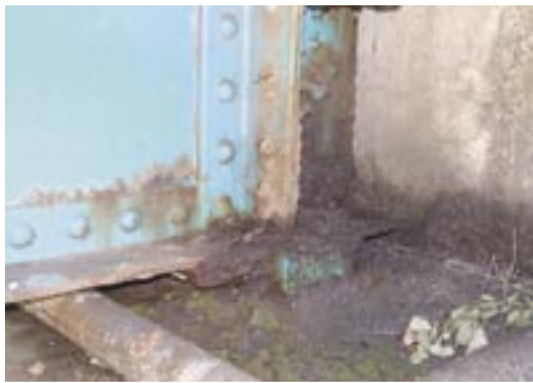
写真番号	1	部材名	支承本体 (B-Bs-S-Bh)	写真番号	2	部材名	支承本体 (B-Bs-S-Bh)

備考	① 支承本体 ② 支承部周辺に土砂が大量に堆積しており、支承本体には腐食がみられる。 ③ 支承部に土砂が堆積している場合には、変位自由度が損なわれている恐れがある。			備考	① 支承本体 ② 支承部周辺に土砂が堆積しており、支承本体には腐食がみられる。 ③ 支承部に土砂が堆積している場合には、変位自由度が損なわれている恐れがある。		
写真番号	3	部材名	支承本体 (B-Bs-S-Bh)	写真番号	4	部材名	支承本体 (B-Bs-S-Bh)

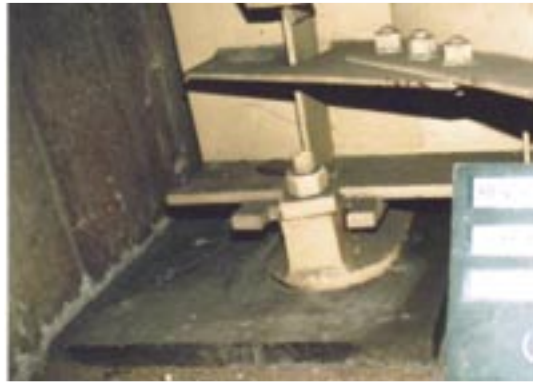
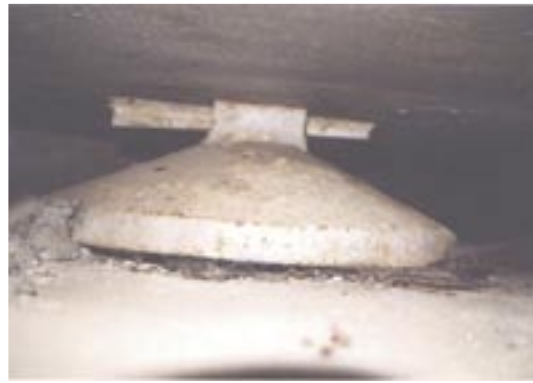
備考	① 支承本体 ② 支承に著しい傾きがみられる。 ③ 下部工の沈下・移動・傾斜などの変状によって、支承機能に異常が生じる場合がある			備考	① 支承本体 ② 沓座モルタルの剥離と支承下面に隙間がみられる。 ③ 支承の可動状態や支持状態の異常によって、他の部材に変形や亀裂などの損傷が生じる場合がある。		
写真番号	5	部材名	支承本体 (B-Bs-S-Bh)	写真番号	6	部材名	支承本体 (B-Bs-S-Bh)

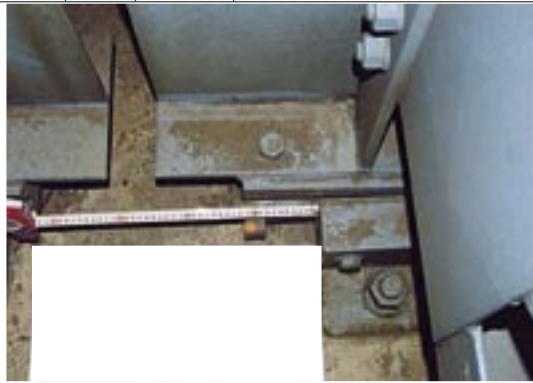
備考	① 支承本体 ② 支承の移動状態が偏りがみられる。 ③ 支承の可動状態や支持状態の異常によって、他の部材に変形や亀裂などの損傷が生じる場合がある。			備考	① 支承本体 ② 支承の移動状態が偏りがみられる。 ③ 支承の移動状態は、温度などの条件で変化するため、点検時期によっては異常が現れていない場合がある。

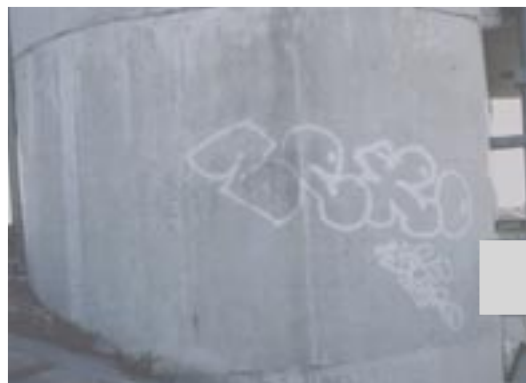
写真-17.2 落書きの例

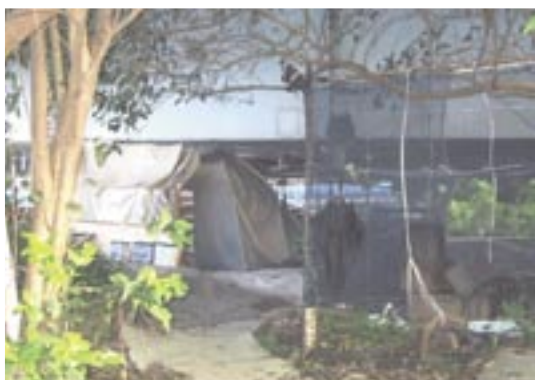
写真-17.3 不法使用の例

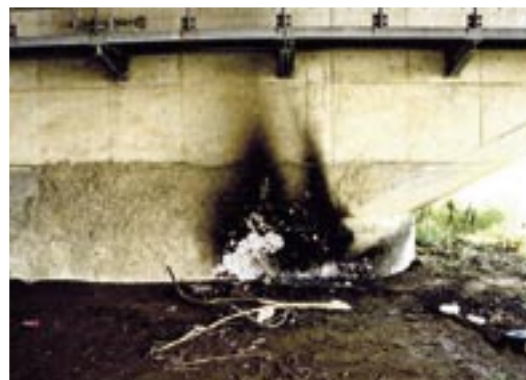
写真-17.4 火災による変色の例

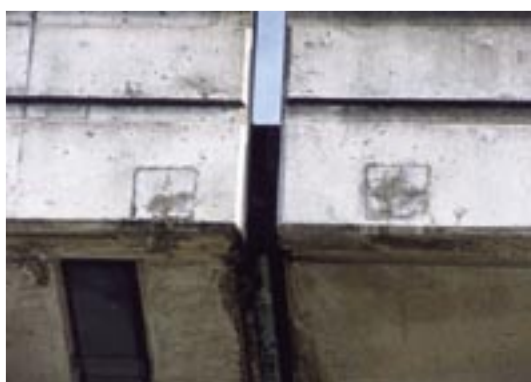
写真-18.1 定着部のコンクリートにひびわれが生じた例

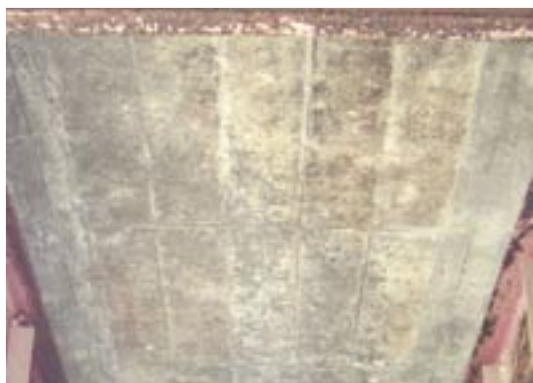
写真-19.1 コンクリート床版の変色が生じた例

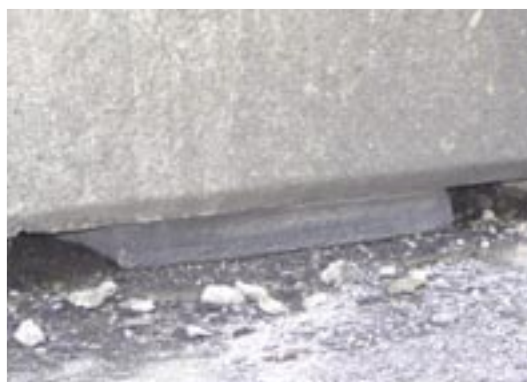
写真-19.4 ゴム支承のひびわれが生じた例

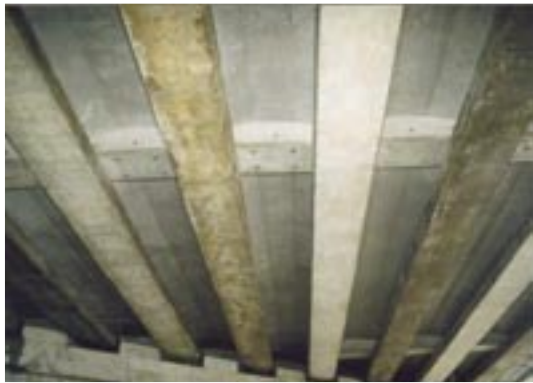
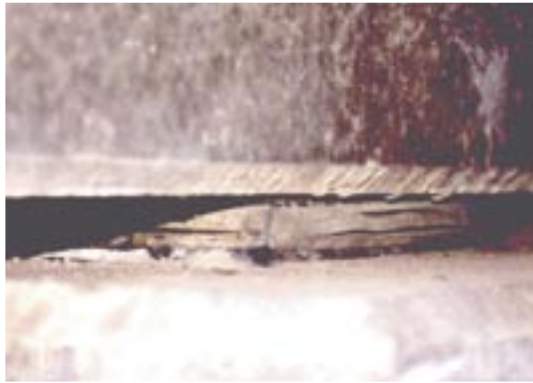
写真番号	1	部材名	主桁 (S-Gs-C/Mg)	写真番号	2	部材名	支承本体 (B-Be-X-Bh)

備考	分類1: コンクリート 黄色っぽく変色している。			備考	分類2: ゴム ひびわれが生じている。		
写真番号	3	部材名	支承本体 (B-Be-X-Bh)	写真番号	4	部材名	支承本体 (B-Be-X-Bh)

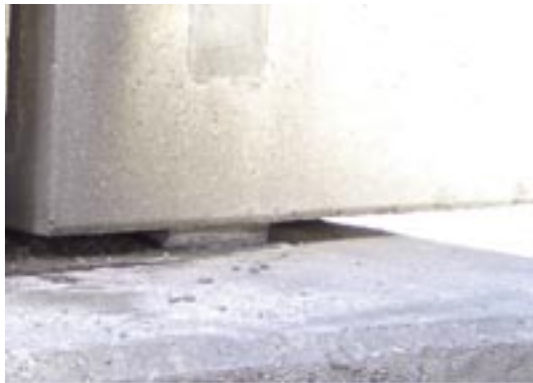
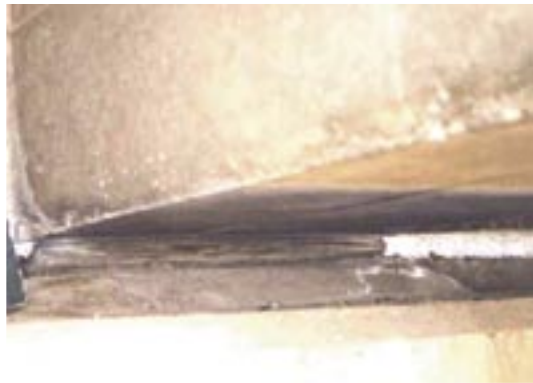
備考	分類2: ゴム ひびわれが生じている。			備考	分類2: ゴム ひびわれが生じている。

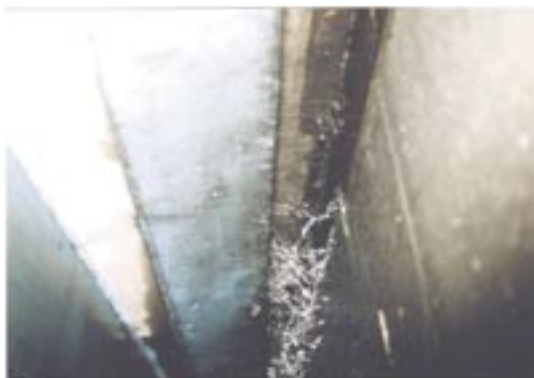
写真-20.1 伸縮装置から漏水が生じた例
