国総研資料 第196号

December 2004

## 道路橋の定期点検に関する参考資料 — 橋梁損傷事例写真集 —

Reference for periodic inspection on the highway bridges  
— Photographs of bridges damage —

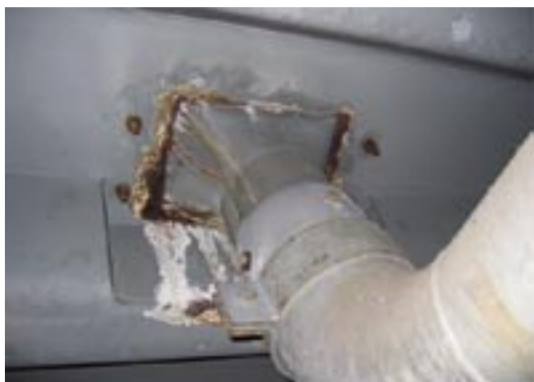
写真-20.3 箱桁内部の排水柵からの漏水により，箱桁内部の滞水と鋼材の腐食が生じた例

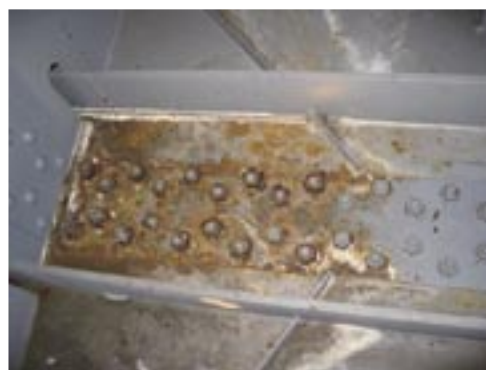
写真-20.4 橋壑に滞水した例

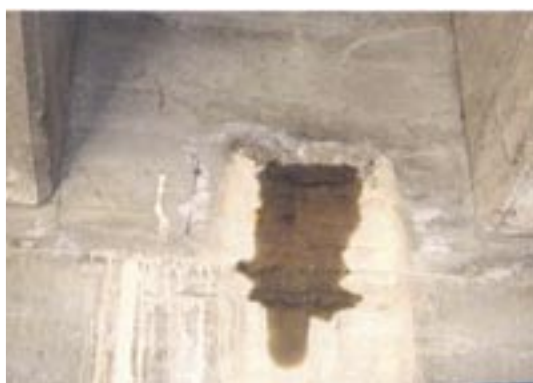
写真-20.6 橋台のコンクリート欠損部から漏水した例

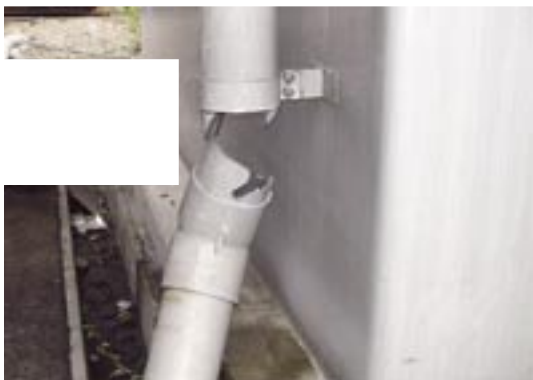
写真-20.8 排水管の破損の例

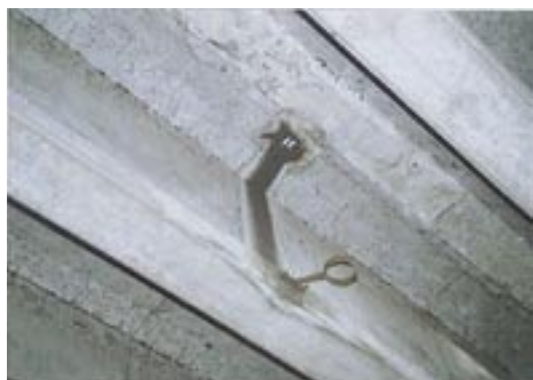
写真-20.10 排水管の脱落の例

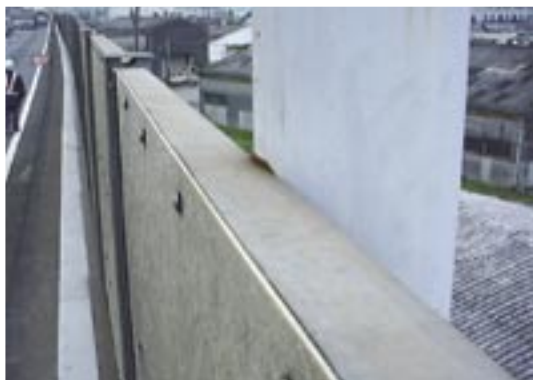
写真-21.1 遮音壁と照明柱が干渉して異常な音が生じた例

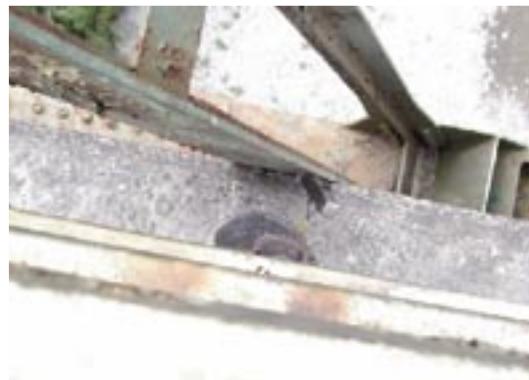
写真-21.2 トラスの余材とRC床版が干渉して異常な音を生じた例

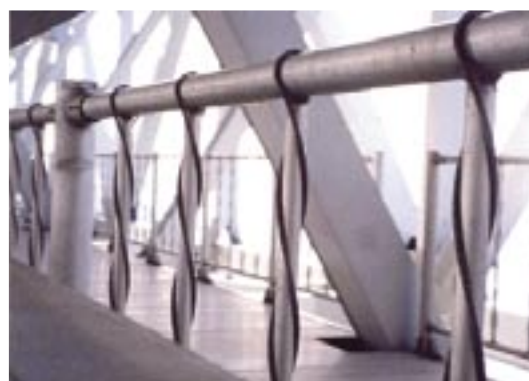
写真-21.4 振動防止対策されている防護柵

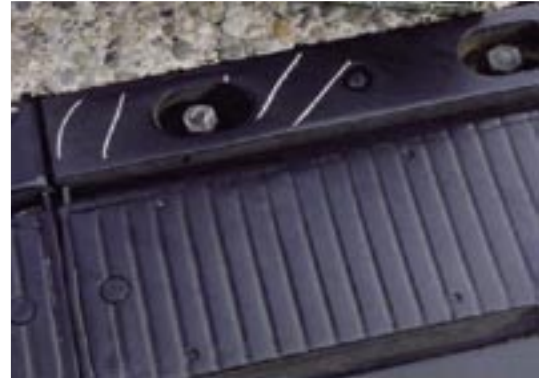
写真-21.6 伸縮装置のボルトのゆるみにより、異常な音を発生した例

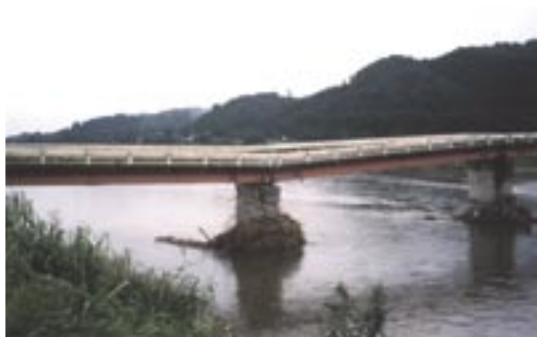
写真-22.1 下部工の異常によって、上部工に異常なたわみが生じた例

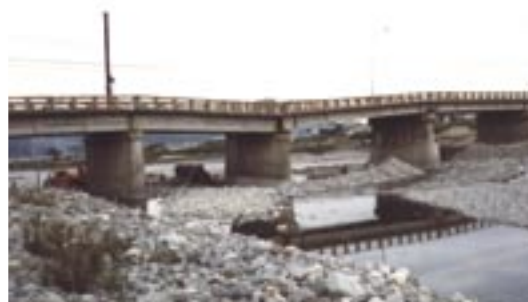
写真-22.2 下部工の異常によって、上部工に異常なたわみが生じた例

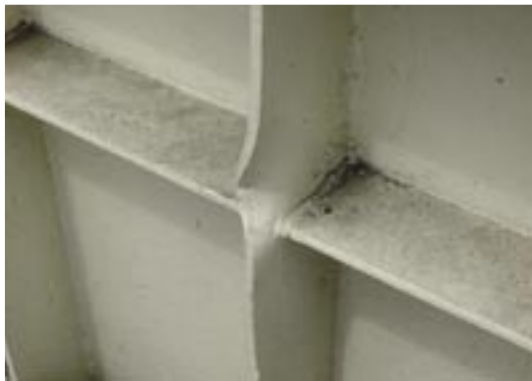
写真-23.1 垂直補剛材に局所的な変形が生じた例

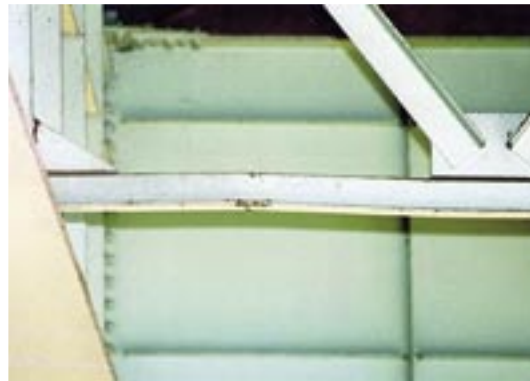
写真-23.2 対傾輻に局所的な変形が生じた例

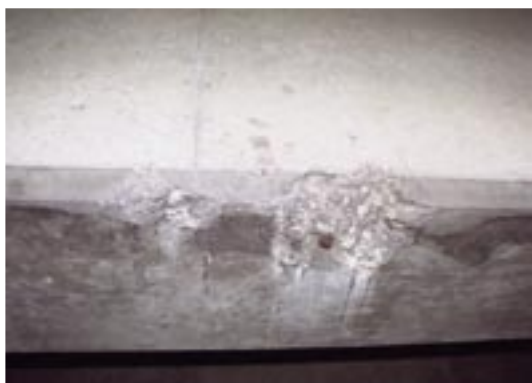
写真-23.3 主桁に欠損が生じた例

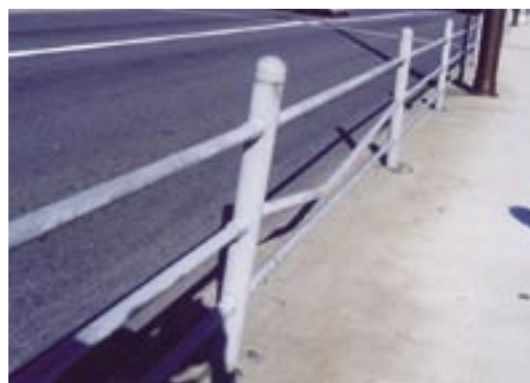
写真-23.4 車両用防壁に变形が生じた例

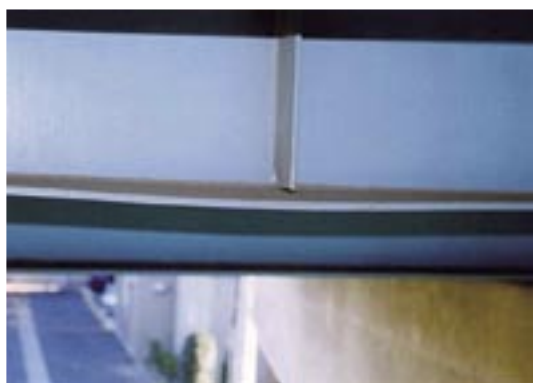
写真-23.7 縦桁の下フランジの変形と亀裂が生じた例

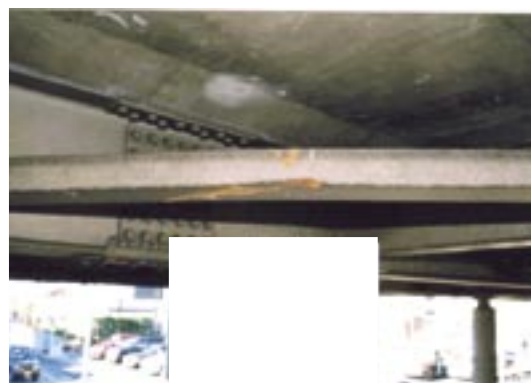
写真-23.8 下横構の変形と塗装のはがれが生じた例

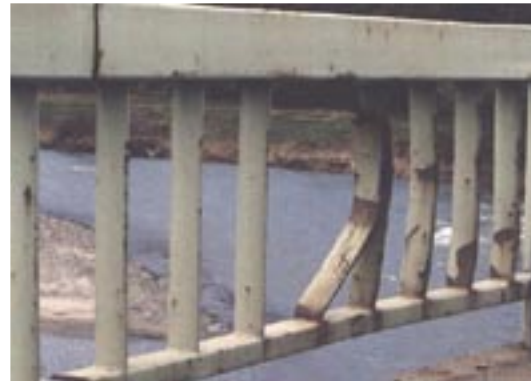
写真-23.10 車両用防護柵に変形と破断が生じた例

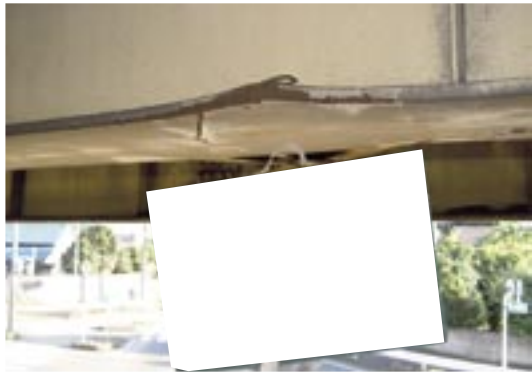
写真番号	1	部材名	主桁 (S-Gs-C-Mg)	写真番号	2	部材名	高欄 (R-R-S-Ra)

備考	部材が局部的に変形している。			備考	部材が局部的に変形している。		
写真番号	3	部材名	伸縮装置 (R-E-X-Ej)	写真番号	4	部材名	床版 (S-C-Ds)

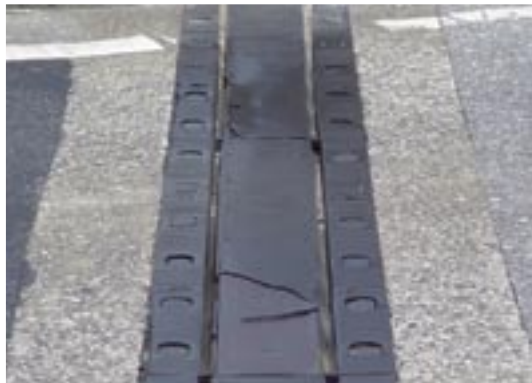
備考	伸縮装置のゴム材の一部が欠損している。			備考	床版の一部が欠損している。

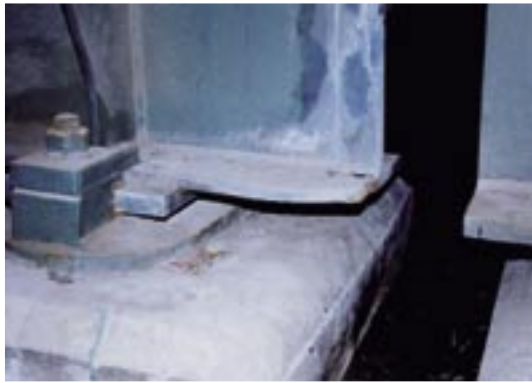
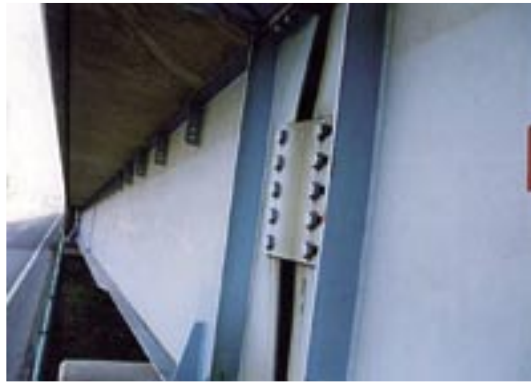
写真番号	5	部材名	主桁 (S-Gs-S-Mg)	写真番号	6	部材名	支承本体 (B-Be-S-Bh)

備考	部材が局部的に著しく変形している。			備考	部材が局部的に著しく変形している。

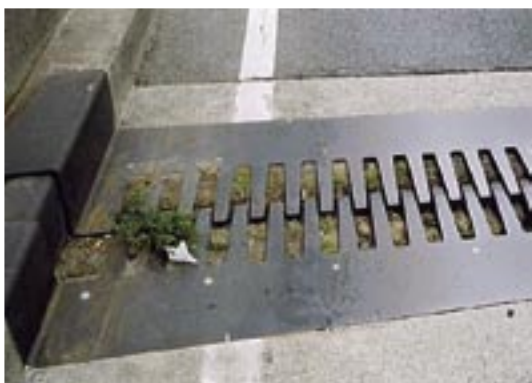
写真-24.5 伸縮装置の遊間に土砂詰りが生じた例

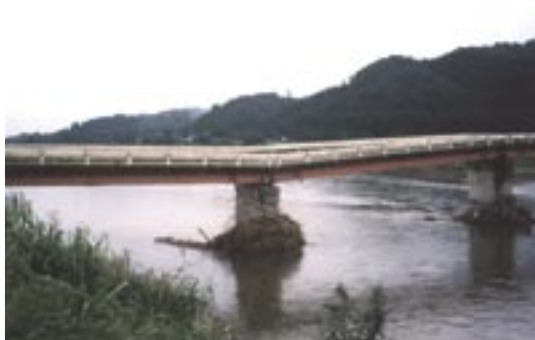
写真-25.3 橋脚が沈下した例

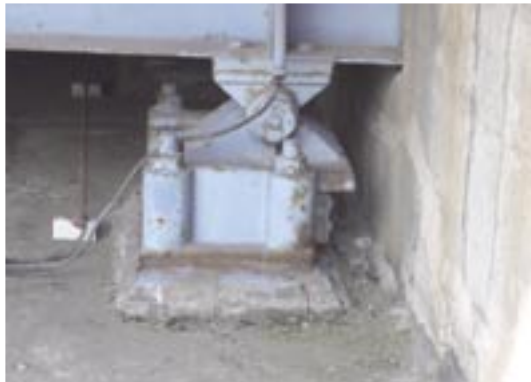
写真-25.5 橋台の移動に伴い伸縮装置の著しい移動と、主桁とパラペットの接触が生じた例

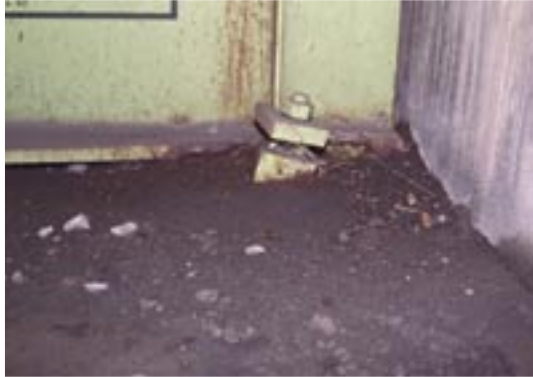
備考	支承が傾斜している。			備考	支承が傾斜している。		
写真番号	5	部材名	その他 (P-Wp-C-Px)	写真番号	6	部材名	胸壁 (A-Aa-C-Ap)

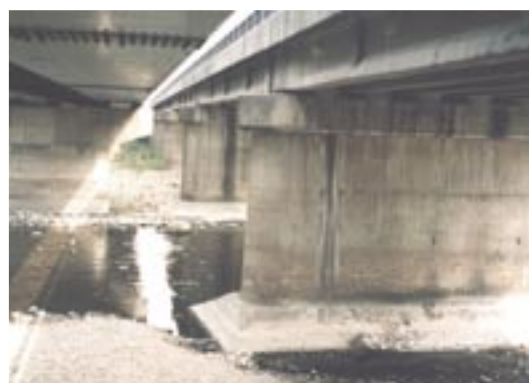
写真-26.2 基礎周辺の土が流水により消失した例

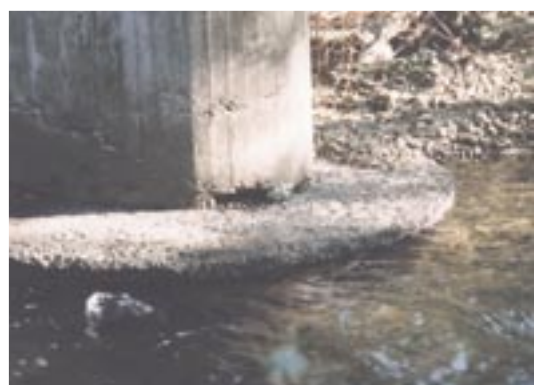
写真-26.3 基礎本体が流水により削られた例

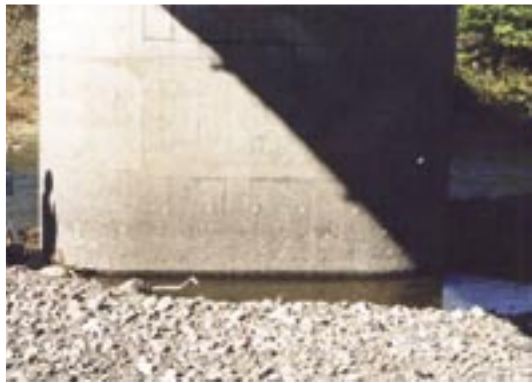
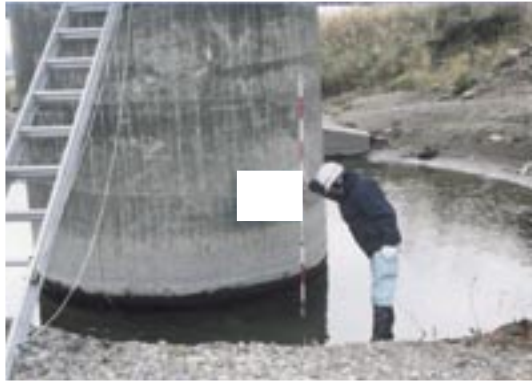
写真番号	1	部材名	その他 (F-Ff-C-Fx)	写真番号	2	部材名	その他 (F-Ff-C-Fx)

備考	下部工基礎が流水のため洗掘されている。			備考	下部工基礎が流水のため洗掘されている。		
写真番号	3	部材名	その他 (F-Ff-C-Fx)	写真番号	4	部材名	フーチング (F-Ff-C-Ff)

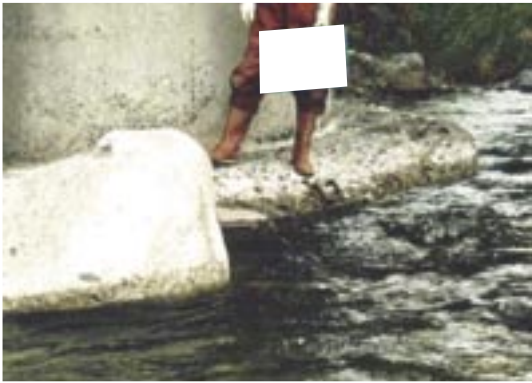
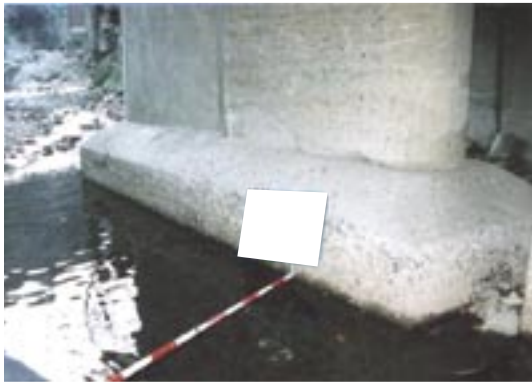
備考	下部工基礎が流水のため洗掘されている。			備考	下部工基礎が流水のため洗掘されている。
