一般社団法人 日本コンクリート診断士会

JCD2021 年次発表会

第4回保有技術発表および第8回業務体験発表 報文集

令和3年11月12日

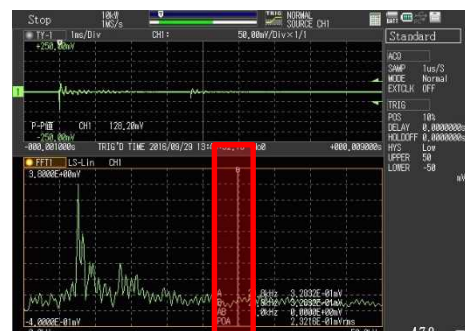
図 4-7 IE 波形データ (C1U (上)) 結果→○

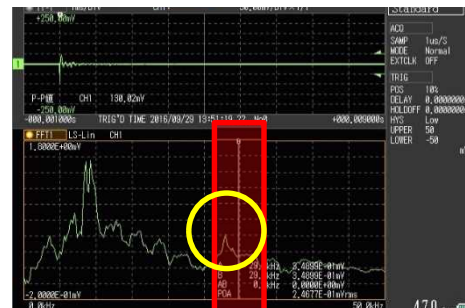
図 4-8 IE 波形データ (C2U (上)) 結果→△

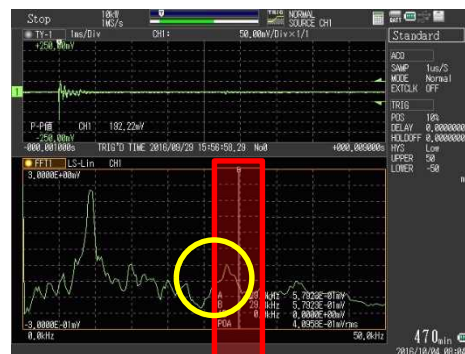
図 4-9 IE 波形データ (C2L(下)) 結果→△

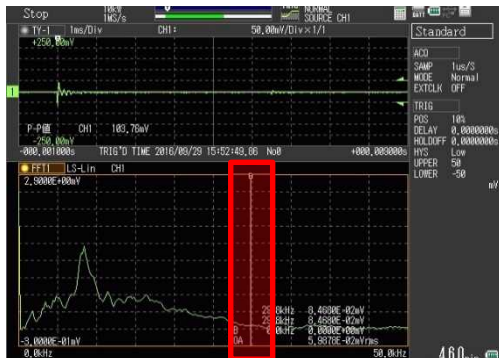
図 4-11 IE 波形データ (C4L (下)) 結果→○

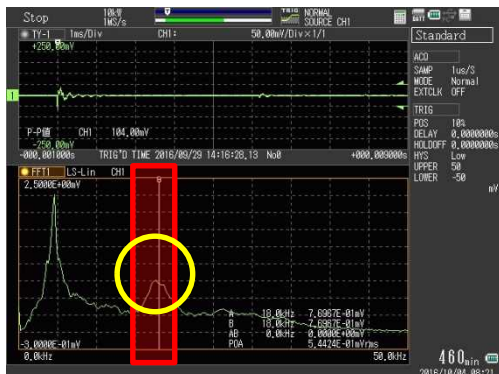
図 4-12 IE 波形データ (C4U (上)) 結果→△

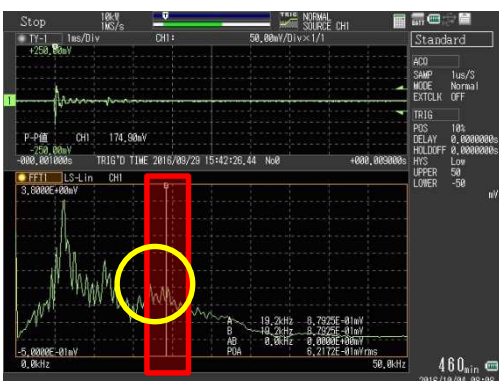
図 4-13 IE 波形データ (C5L (下)) 結果→△
